立法會交通事務委員會鐵路事宜小組 特別會議

西鐵信號系統

2005年7月20日雷擊情況

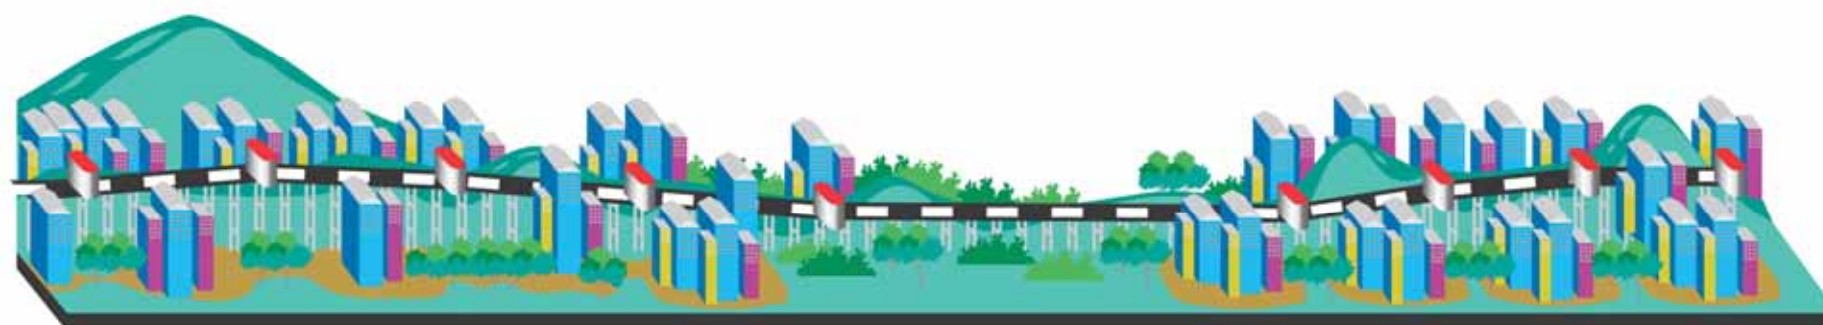
馬鐵沿線橫切面圖

大圍 Tai Wai 車公廟 Che Kung Temple 沙田圍 Sha Tin Wai 第一城 City One 石門 Shek Mun 大水坑 Tai Shui Hang 恆安 Heng On 馬鞍山 Ma On Shan 烏溪沙 Wu Kai Sha

最低 : +14 m
Lowest : +14 m

最高 : +24 m
Highest : +24 m

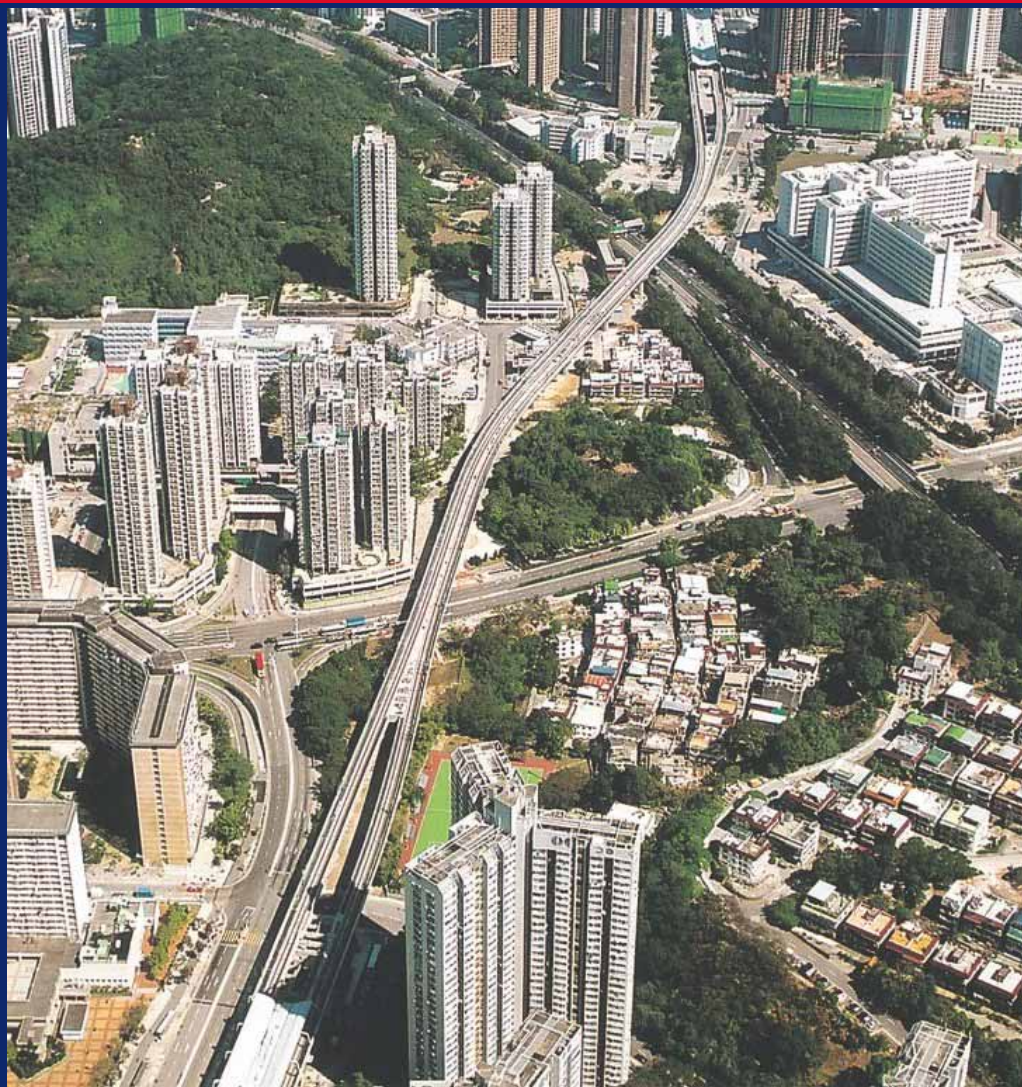
馬鐵鳥瞰圖
