立法會內務委員會 保養九龍公園老榕樹事宜

2. 位於九龍公園小型足球場側的一棵細葉榕樹是被列入《古樹名木冊》內的樹木，編號為 LCSD YTM/97。康樂及文化事務署（康文署）一直緊密留意該細葉榕樹的健康狀況，並派員定期巡視，觀察其生長情況。早於二零零四年底，康文署已察覺該榕樹有不正常落葉(見附件一)，相信是由於一九八零年代九龍公園重建時，部分榕樹根部受到損傷，而該樹的周邊鋪上地磚，因行人路過而令根層泥土板結，妨礙泥土中的空氣和水分滲透，影響了樹木根部的呼吸和發展。

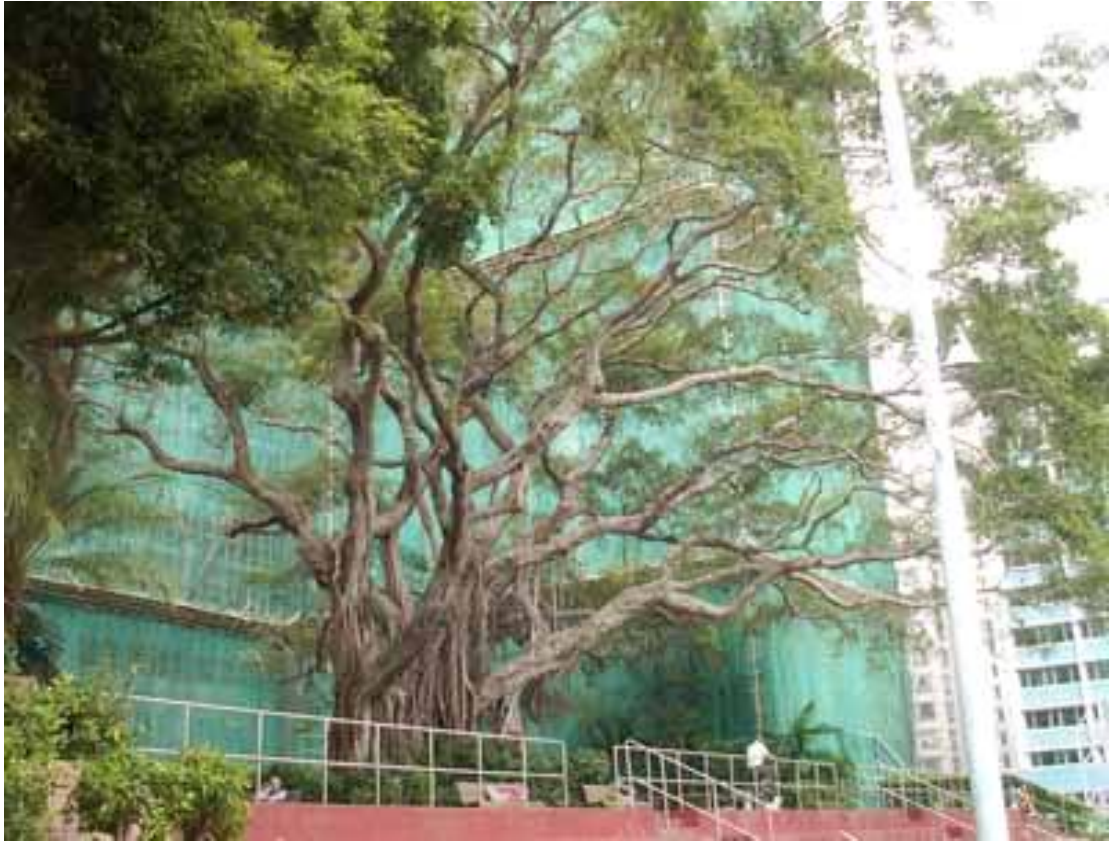
攝於二零零四年十一月九日

九龍公園細葉榕樹(編號LCSD YTM/97)
於二零零四年的情況

細葉榕樹有不正常落葉情況

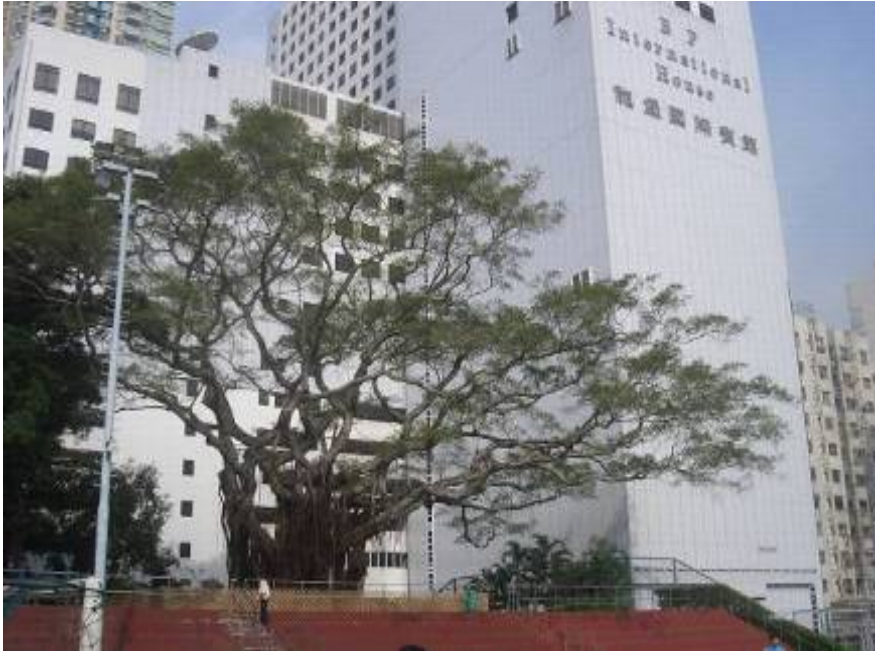
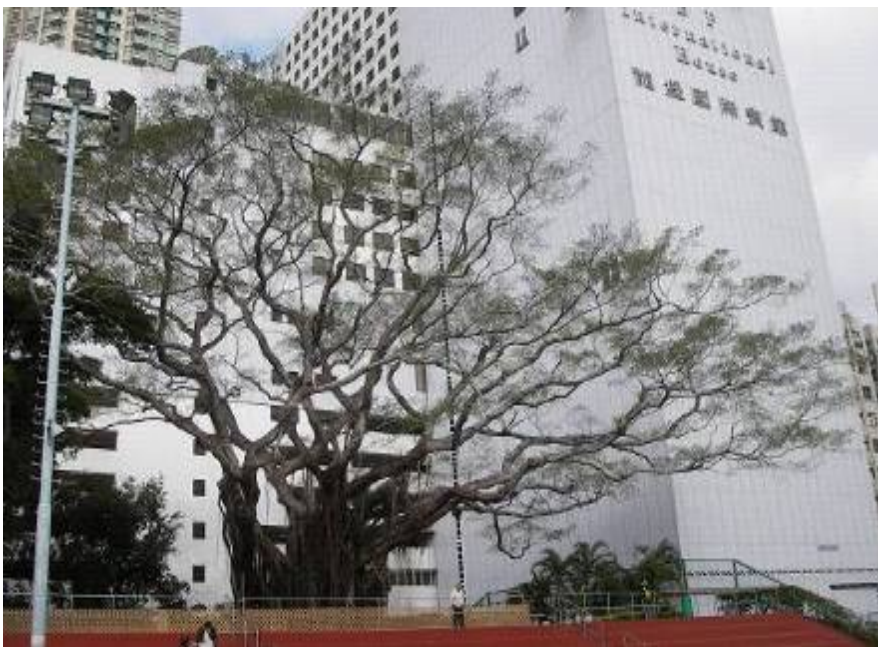
九龍公園細葉榕樹(編號 LCSD YTM/97)
於二零零五年及二零零六年的生長情況

與二零零四年的情況比較，細葉榕樹的健康情況有改善

- (a) 將樹底用柵欄圍起，以免不必要的踐踏和活動會進一步壓緊土壤而影響空氣及水分的滲透；
- (b) 使用殺真菌劑治療受真菌感染的根部；
- (c) 在該樹滴水線位置裝設PVC喉管以便施放肥料；
- (d) 將樹底的植物移除以增加空氣及水分滲透；
- (e) 將樹底附近的大石及地磚移走來擴大土壤面積；
- (f) 鬆土以改善土壤的透氣量；
- (g) 為該樹進行葉面施肥；

- (h) 稼接榕樹幼苗引發新枝條；
- (i) 進行土壤及樹葉分析所含的主要及微量營養素；
- (j) 修剪枯死枝條；
- (k) 使用樹木聲納探測儀詳細檢查該樹的內部結構情況；
- (l) 以木屑覆蓋樹底範圍；及
- (m) 以「竹筒引根法」培育氣根成爲支撐根。

4. 於採取上述多項措施後，該榕樹的健康情況有所改善(見附件二)。康文署於二零零六至二零零七年間一直密切觀察該樹的生長狀況，並繼續採取適當的改善措施。

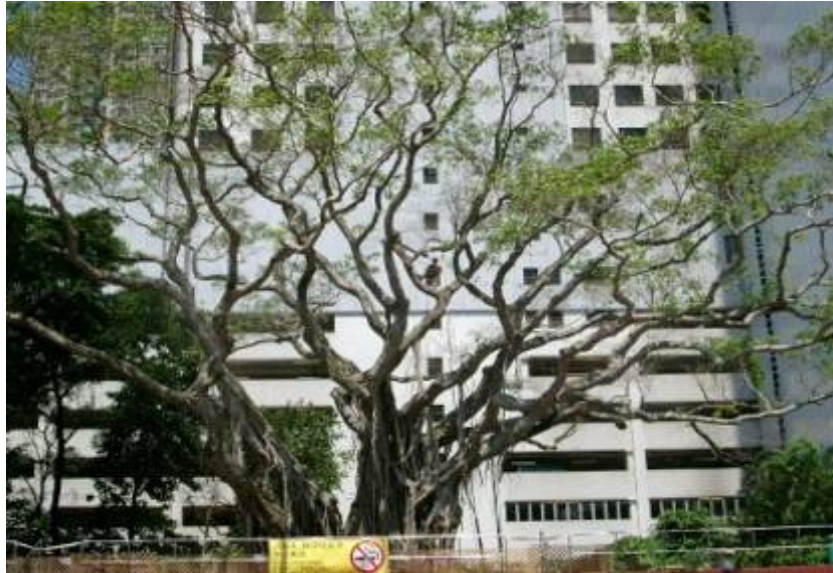
攝於二零零七年六月二十日

部分樹幹倒塌前的情況

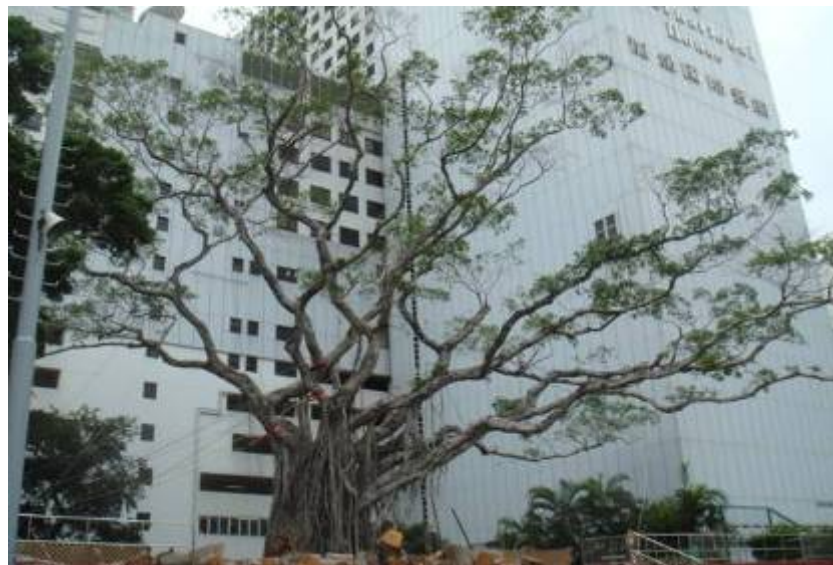
攝於二零零七年八月二十一日

5. 惟於二零零七年八月十一日強烈熱帶風暴「帕布」吹襲本港後，該樹約有三分之一的樹幹於颱風吹襲後斷裂掉下。爲了盡力拯救該棵細葉榕樹，康文署聯同樹木專家小組積極作出拯救。經詳細研究討論後，樹木專家小組認爲可採用支架以穩固榕樹的枝幹，並應停止開放榕樹所處的小園地給遊人使用，避免遊人踏足該處的土壤。此外，樹木專家小組亦認爲應繼續採用「竹筒引根法」，加速引導氣根伸展至土層，使其發展成支柱根。請參看附件三有關榕樹於部份樹幹斷裂前及後的情況。康文署於同年九月出席油尖旺區議會會議時，已詳細交代部分樹幹斷裂的可能成因及樹木專家小組對加強護理和拯救該樹的可行措施。在席上各與會者對關注古樹保育的事宜曾作詳細討論及交流。

部分樹幹倒塌後的情況

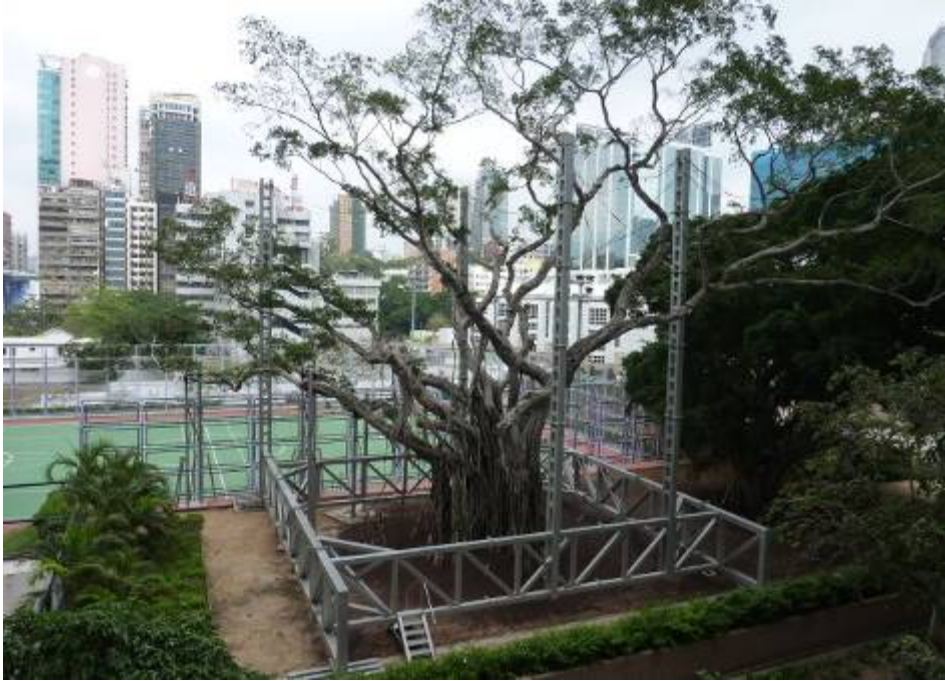
攝於二零零九年五月十日

九龍公園細葉榕樹(編號 LCSD YMT/97)
於安裝金屬支架及金屬底架後的情況

6. 康文署綜合研究樹木專家小組及建築署的意見後，設計了一個長遠穩定該樹的方案。除以三組金屬支架爲該樹一些橫向的粗壯枝條提供額外承托外，又在該樹四周設置一個約18米長、11米闊的金屬底架，整個金屬底架的構架如橋般橫跨於泥面上，避免該樹的根部受到傷害。在金屬底架合適位置上也可在有需要時加裝垂直支架，以吊橋型式穩定該樹向

外伸展的枝條(見附件四),整項工程的費用約為港幣 95 萬元。

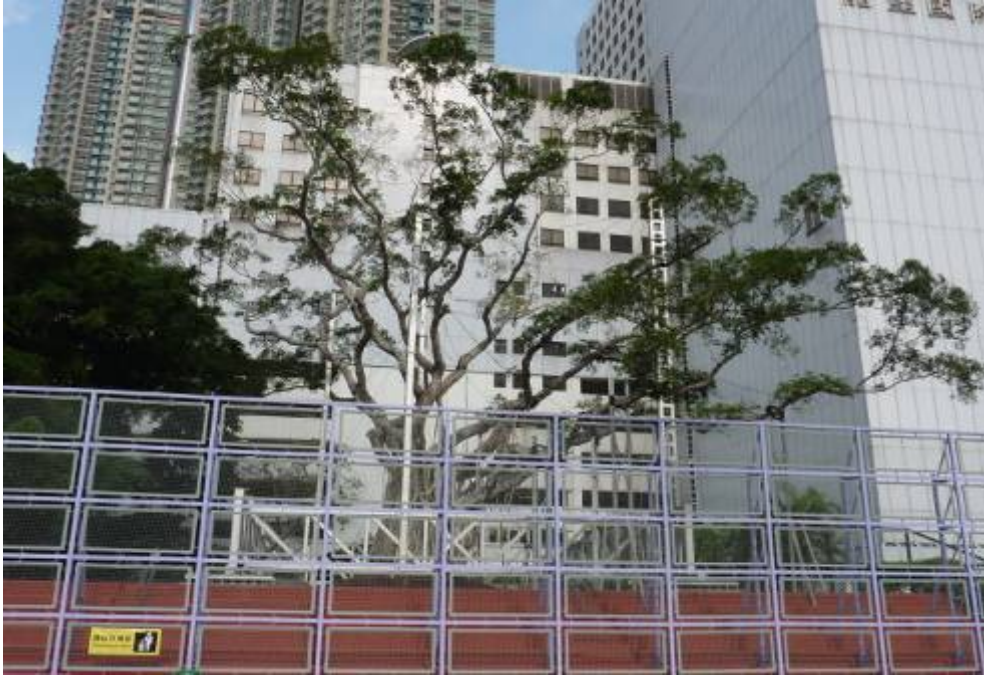
攝於二零零九年五月十一日

7. 九龍公園榕樹於二零零七年八月部分樹幹斷裂後,曾經歷多次颱風吹襲,但至今仍然安穩屹立,可見新裝的支撐架發揮了預期的功效,保存了該樹的生機。現時該樹正處於休養生息階段,情況穩定,並無倒塌危險徵象(見附件五)。雖然該樹不時有新的葉子及氣根長出,但整體而言,活力仍見不足,康文署會繼續適當地進行上文第 3 段所述的改善措施及維持每 10 日為葉面施肥(見附件六)。另外,該署亦嘗試使用由環境保護署提供的有機堆肥,以改良現有土壤結構及促進微生物活動,康文署亦訂立了機制以監控及預防白蟻侵害該樹。然而,該樹需要較長時間才可能恢復活力,署方會繼續悉心護理該樹及密切監察該樹的復原狀況。

九龍公園細葉榕樹(編號LCSD YTM/97)
於二零零九年五月的情況

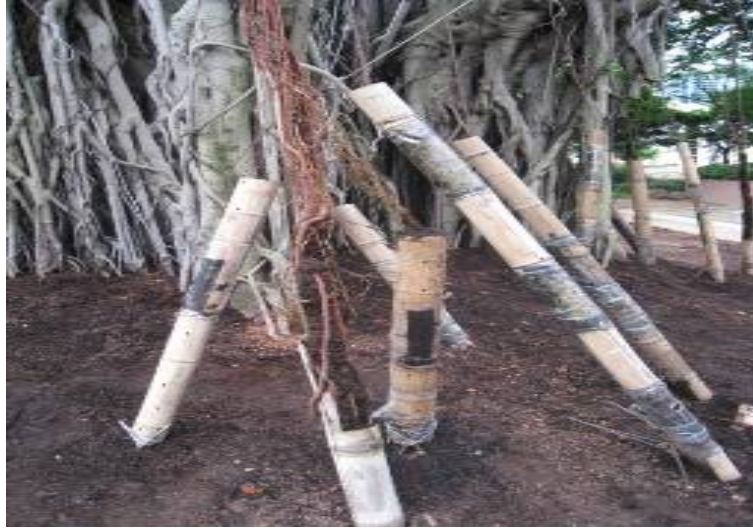
攝於二零零八年六月五日

採用「竹筒引根法」培育氣根成為支撐根

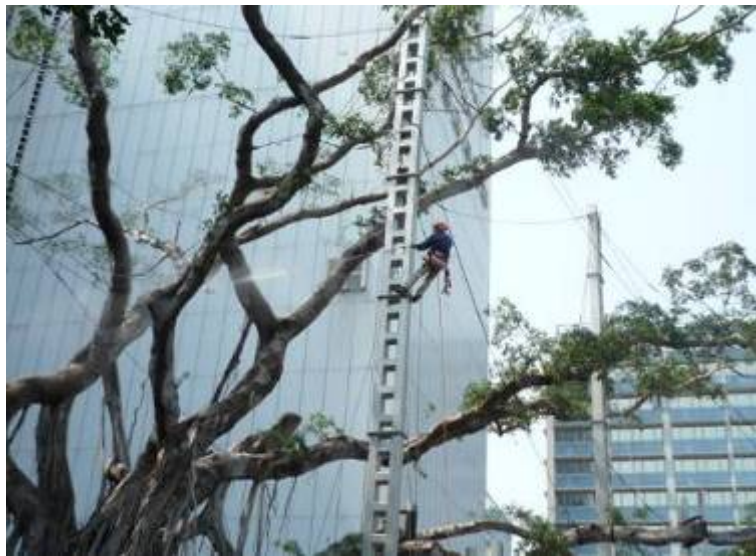
攝於二零零九年四月九日

在葉面直接施肥刺激生長
