接駁東區走廊的興發街支路的結構安全

立法會交通事務委員會
2011年3月28日

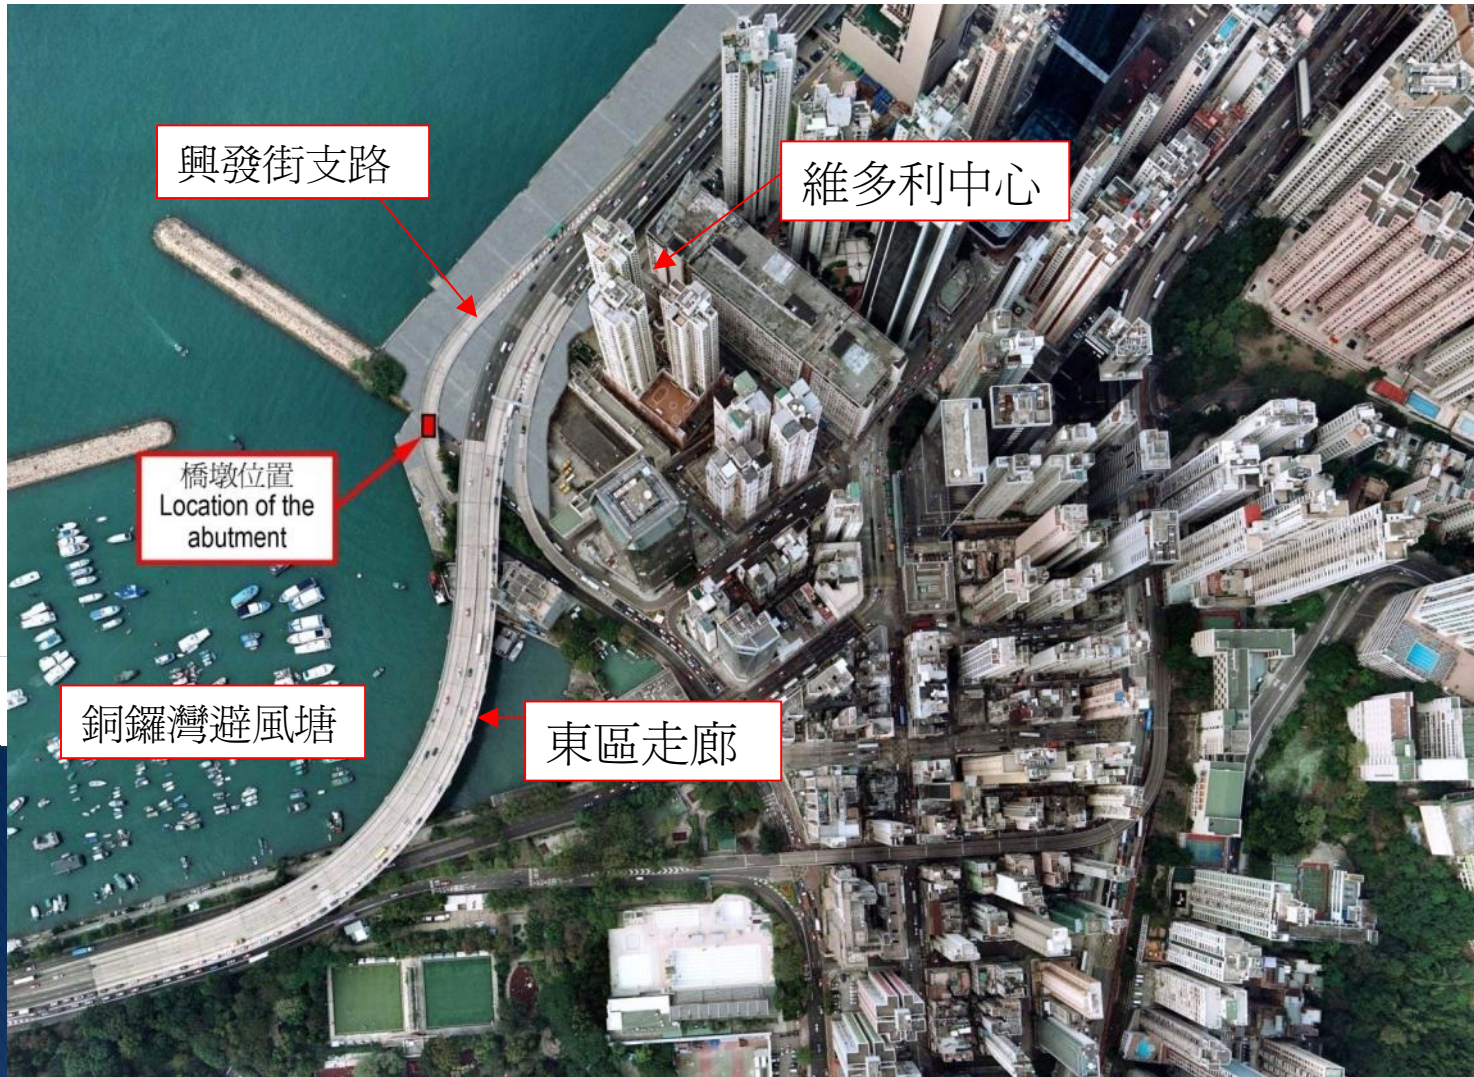
興發街支路橋墩位置

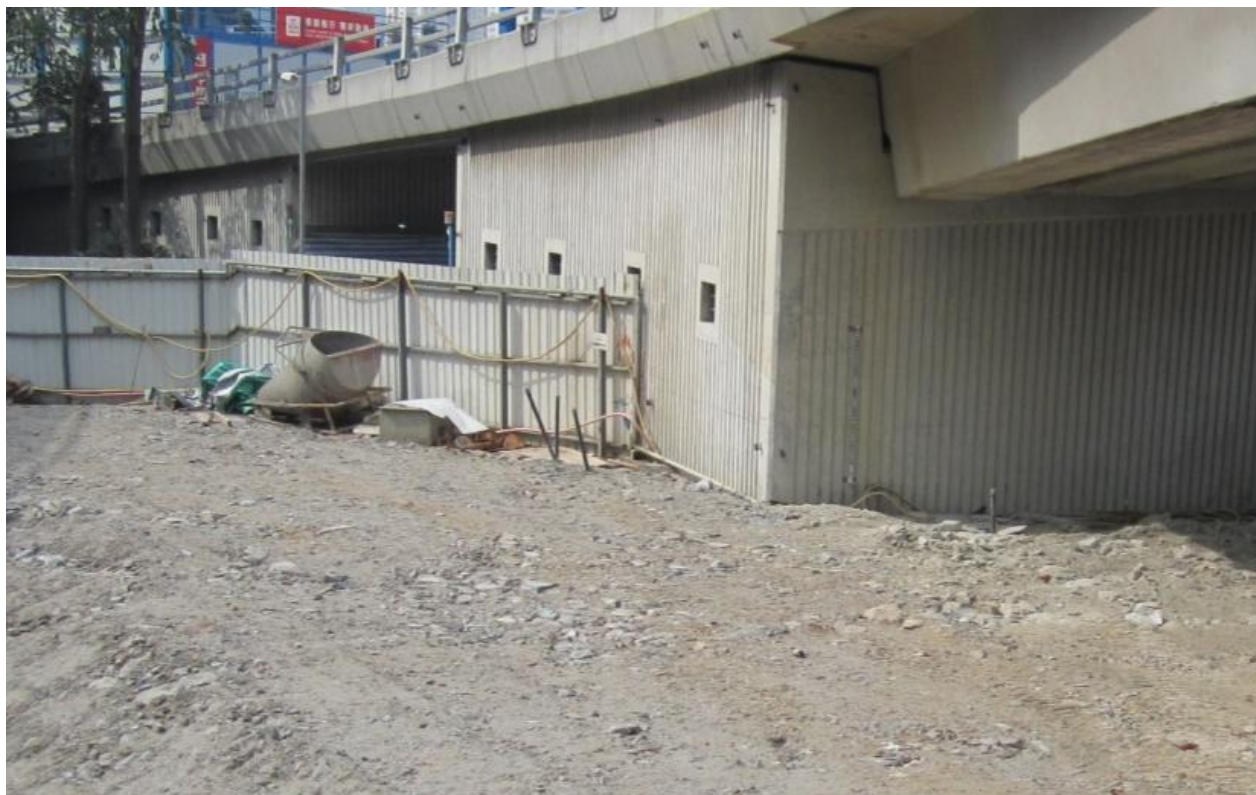
橋墩受影響部位

伸縮縫輕微移位

- ▶ **臨時措施** - 在支路實施部份封路安排，更換伸縮縫內的伸縮膠

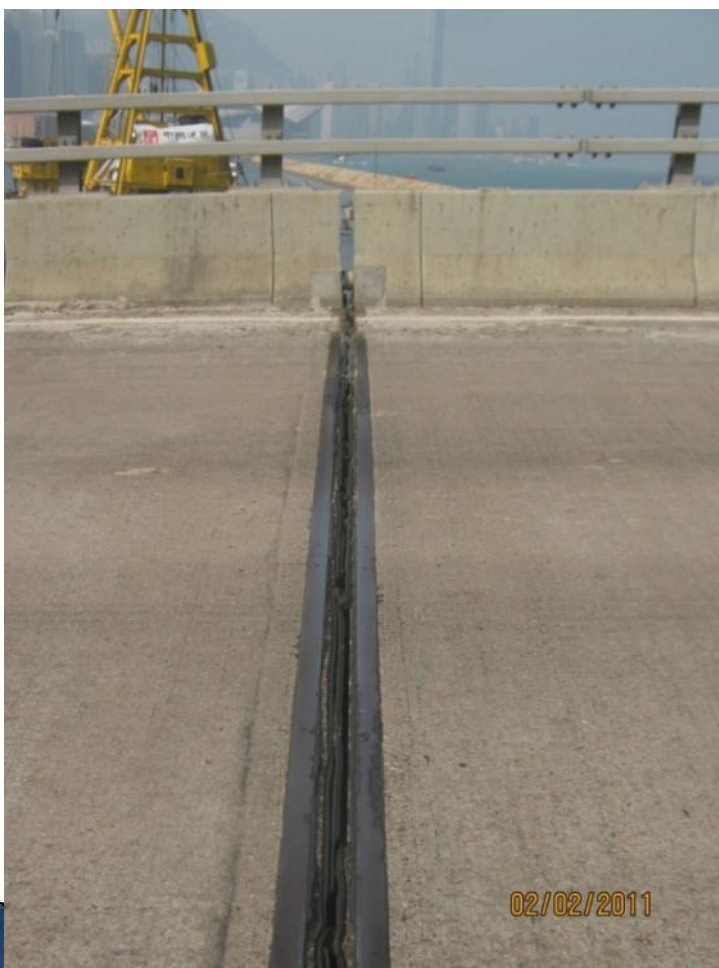
橋墩支座輕微變形

▶ 臨時措施

- 安排橋墩支座專家檢查橋樑支座
- 在支座旁加裝墊片，加強鞏固

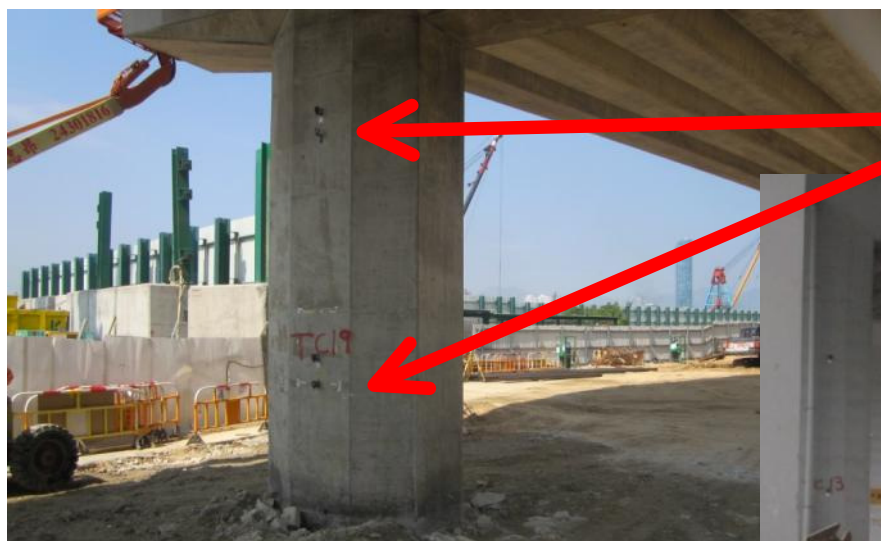
量度位移自動監測系統

稜鏡

監測站

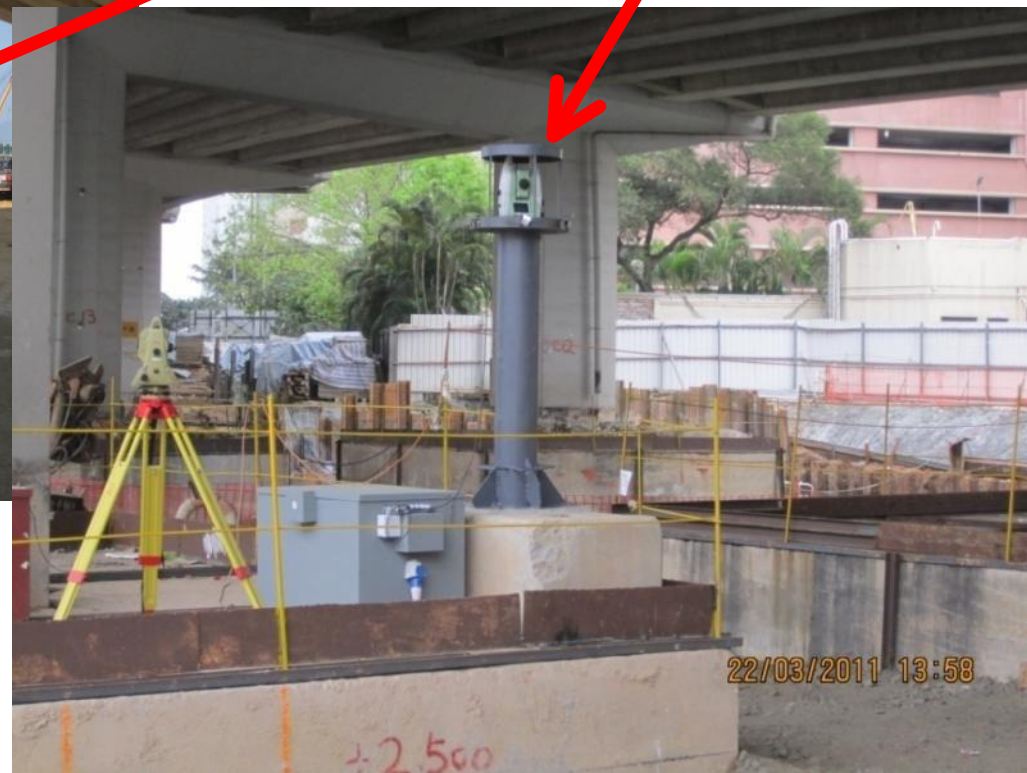
稜鏡

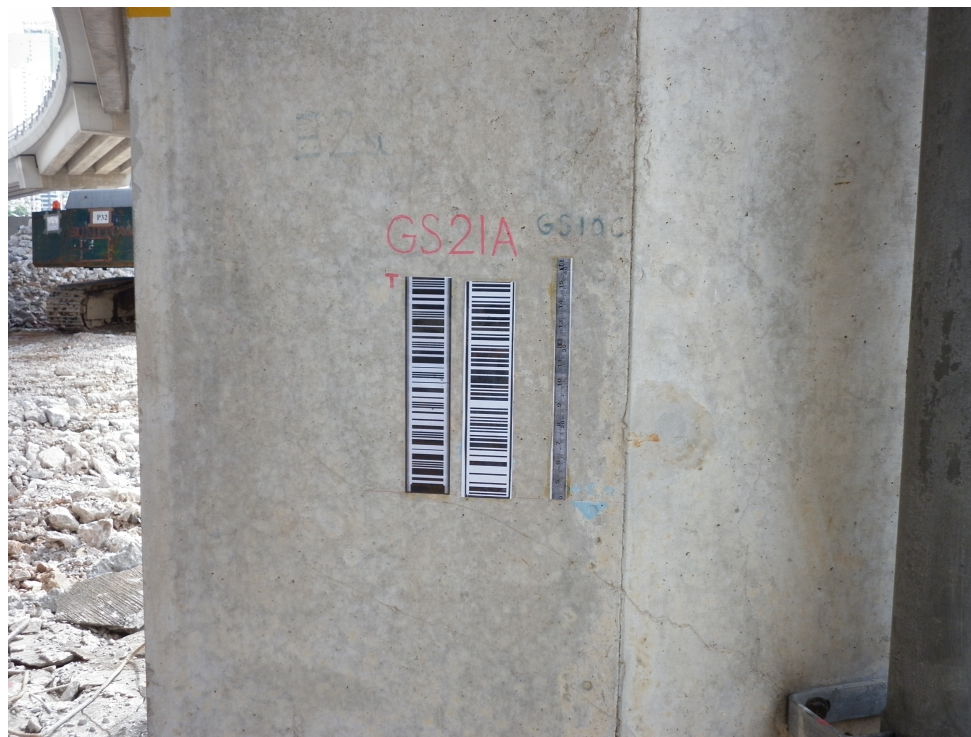
沉降量度尺

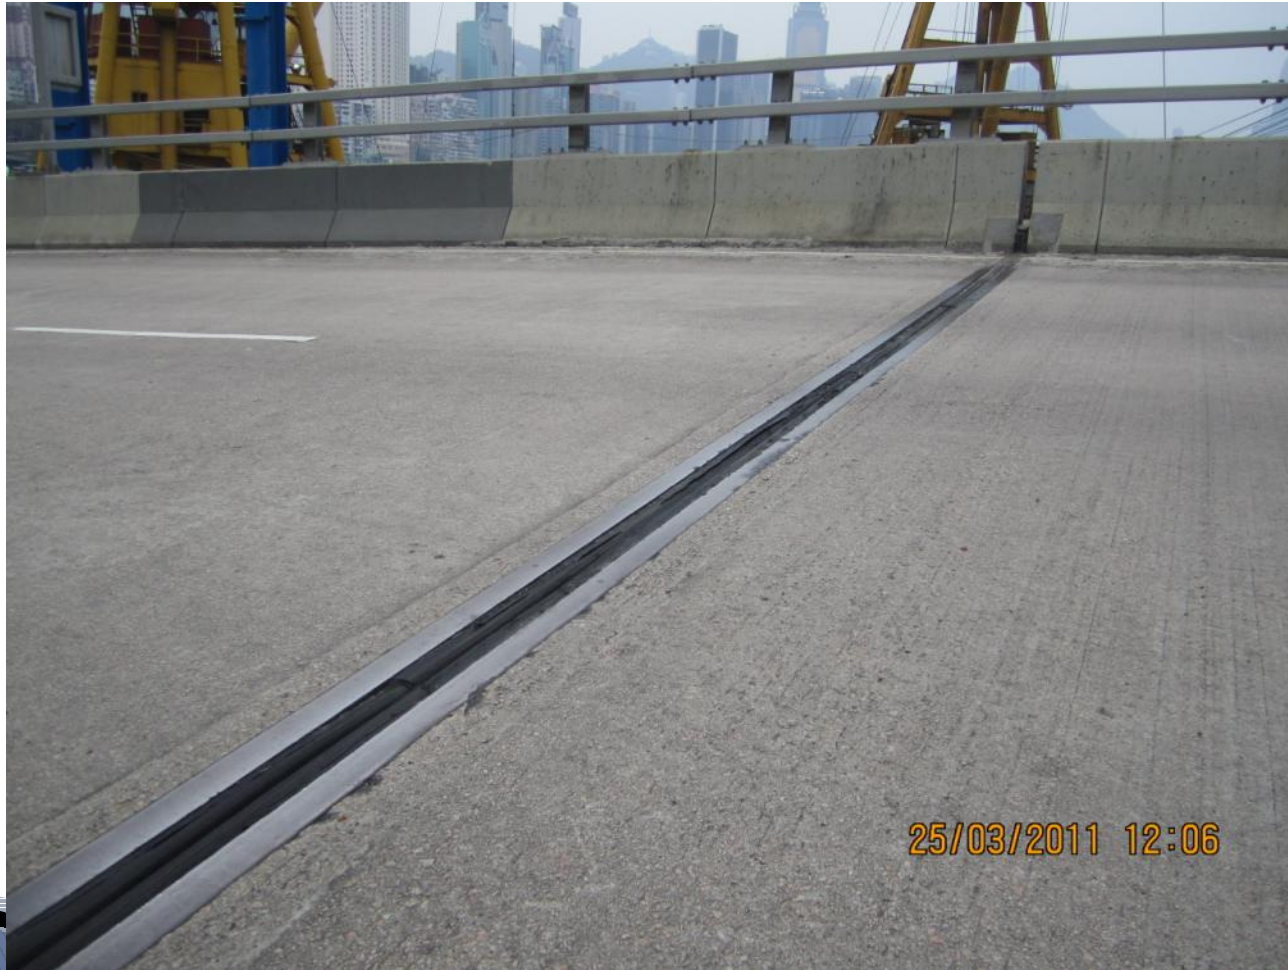
墊片

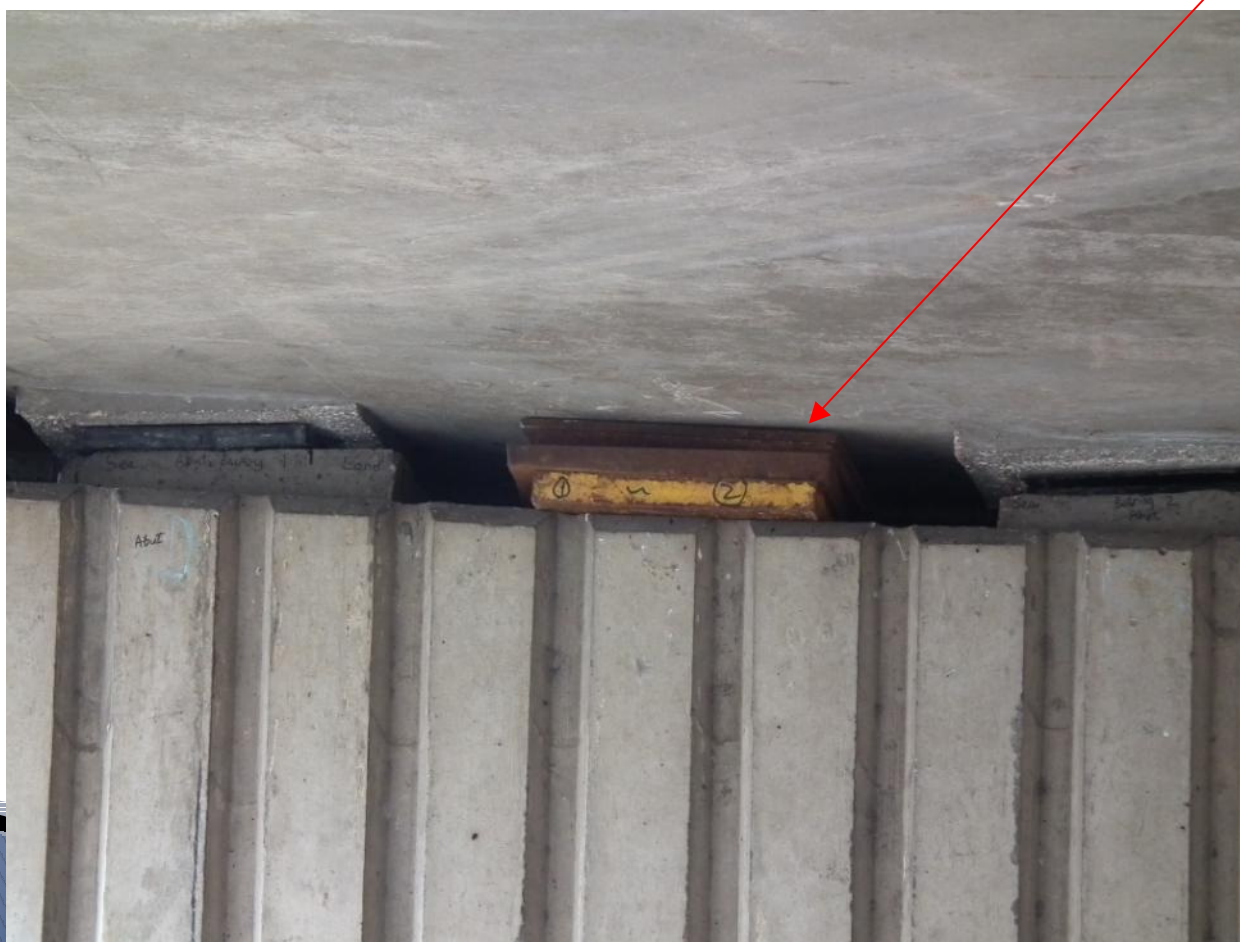
▶ 現時情況

- 橋墩已穩定下來
- 暫停地底挖掘工程
- 其他位置的打樁及灌漿工程已恢復進行
