2010年10月21日港鐵荃灣綫列車服務受阻

列車及架空電纜防護設計

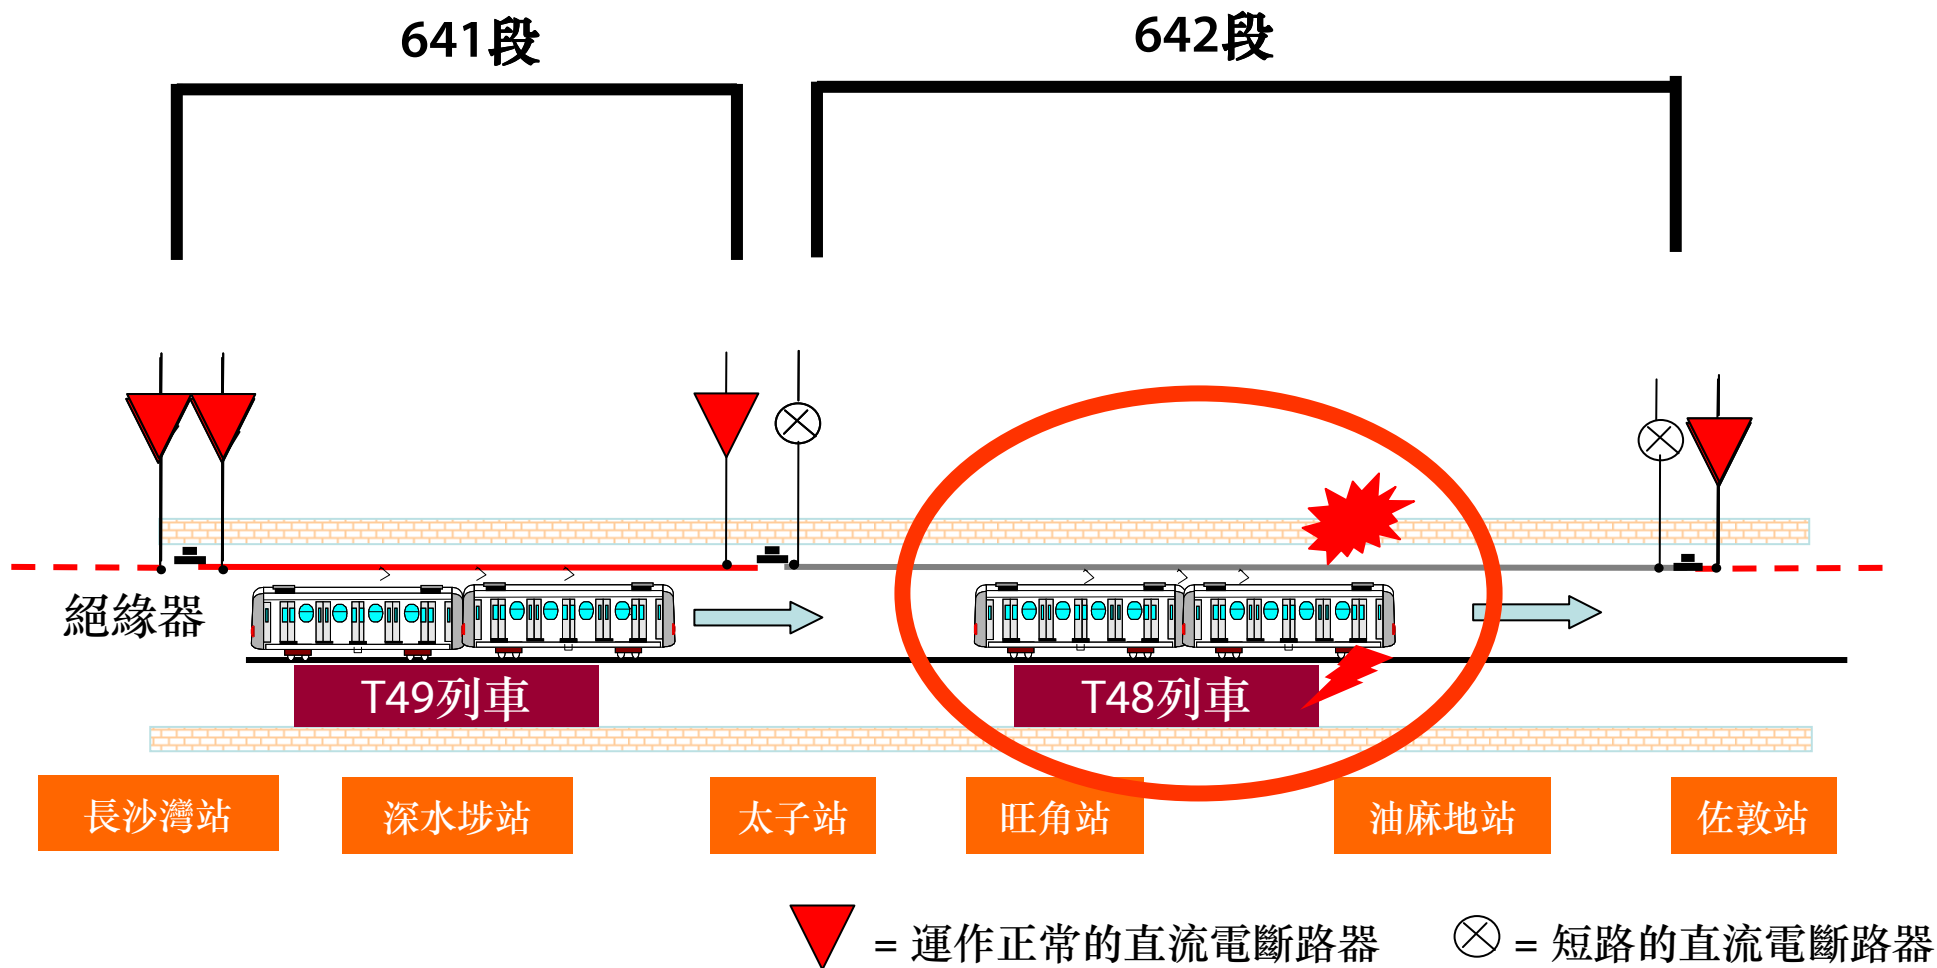
T48列車發生故障引致架空電纜跳掣

改善措施：

- 提升檢查程序
- 要求供應商參與研究改善方案
- 在駕駛室引入集電弓降下顯示器

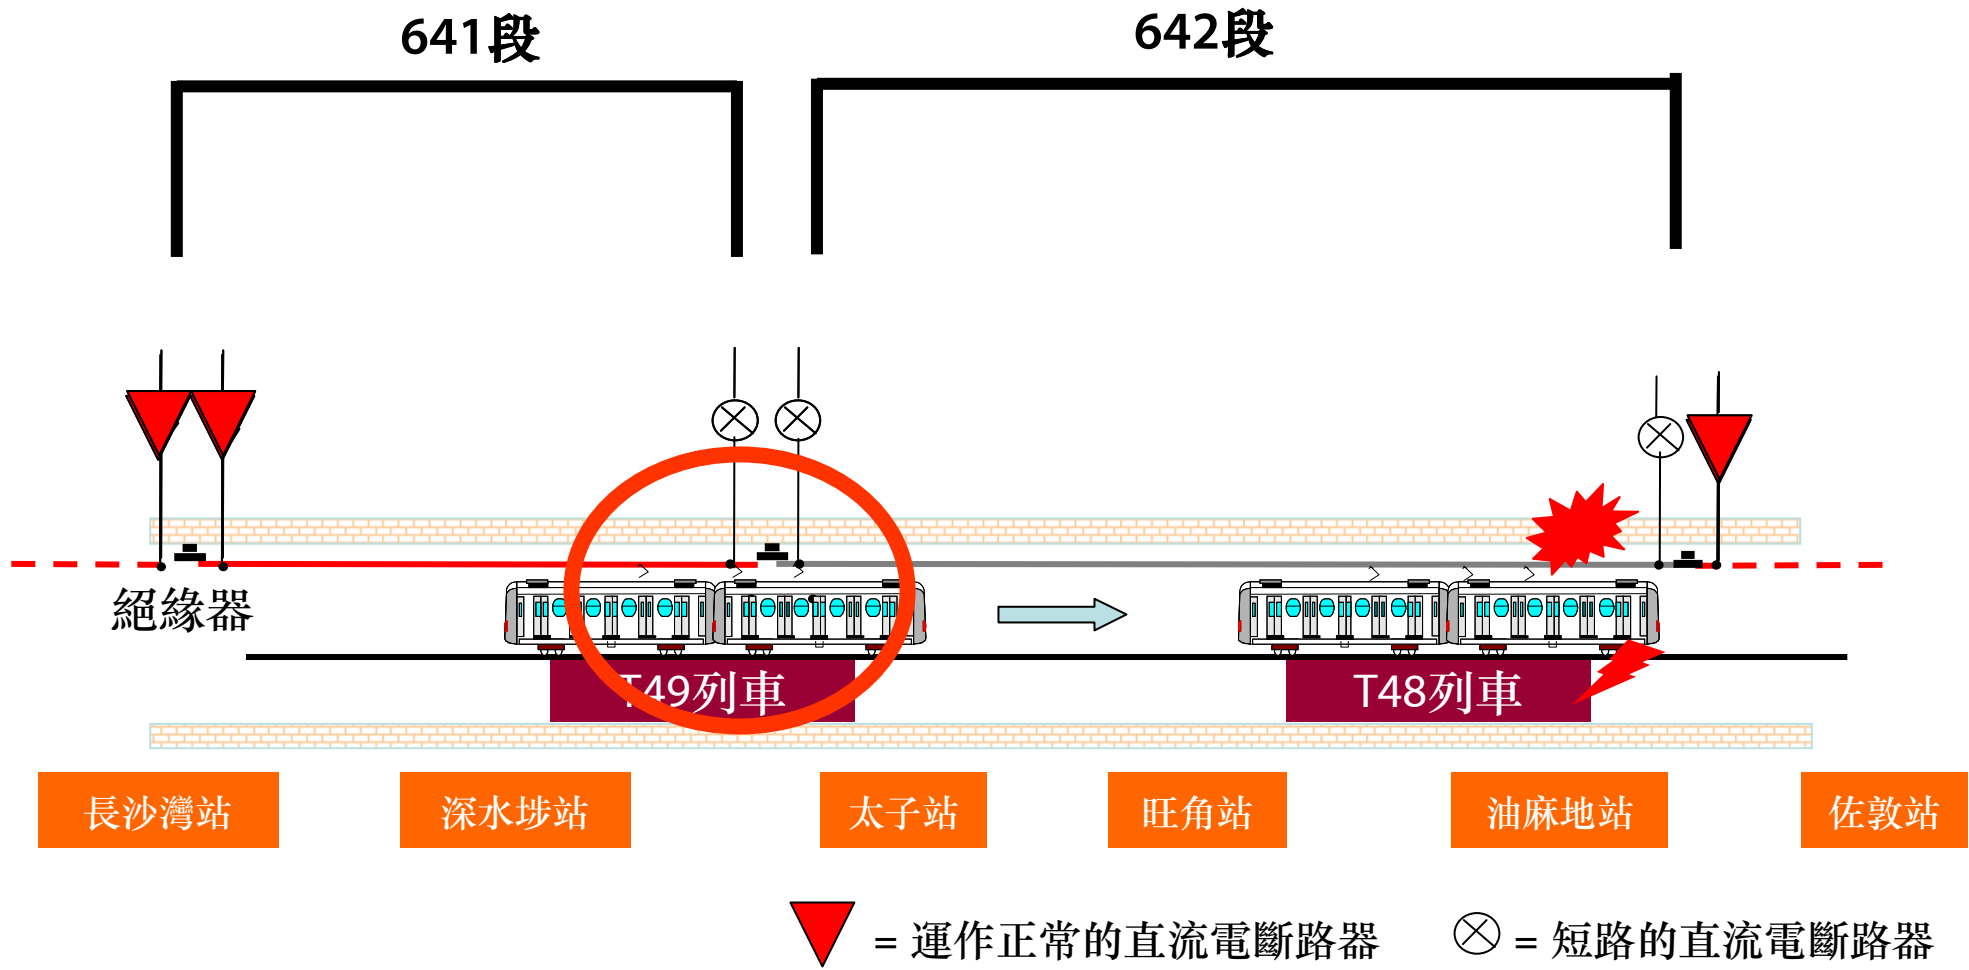
T49列車的集電弓將電流引進無電區
