屯門望后石污水處理廠 緊急排放污水事故

渠務署
2014年9月8日

Upgrading of Pillar Point Sewage Treatment Works

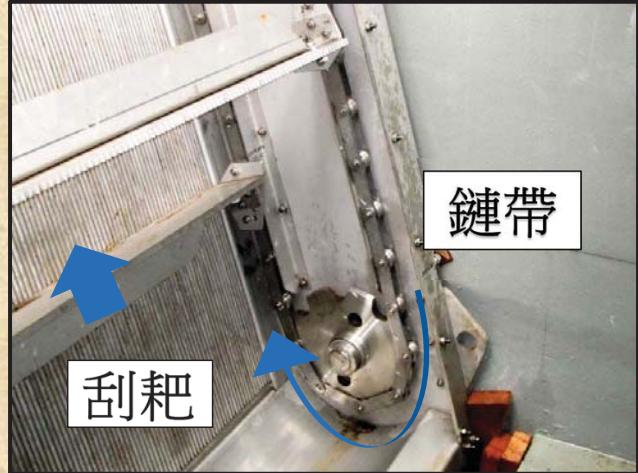
幼隔篩隔橫示圖

原好的幼隔篩

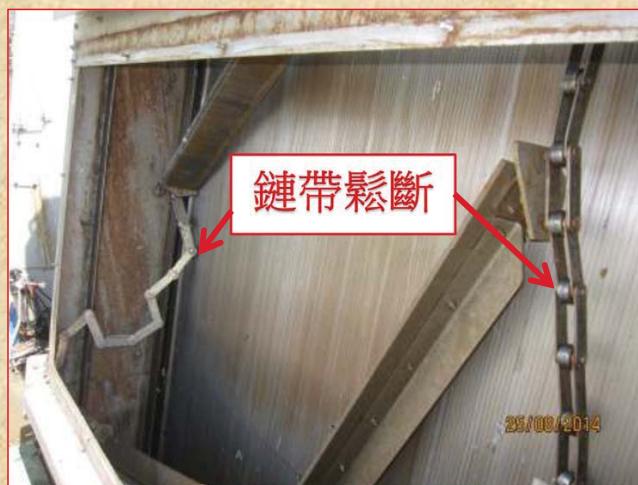
發生故障的幼隔篩

- ▶ 2014年8月25日下午約2時半，所有運作中的幼隔篩相繼發生故障，拉引刮耙的鏈帶鬆斷，不能運作，需緊急維修

受損的幼隔篩

- ▶ 臨時拆去一個幼隔篩，以防止因幼隔篩堵塞而需緊急排放
- ▶ 將幼隔篩檢測數目由每日一次增加至每日三次
- ▶ 為全部四台幼隔篩更換全新的鏈帶

- ▶ 與幼隔篩供應商研究後完成臨時鏈帶加固措施
- ▶ 加強監察人手以應付突發事故
- ▶ 完成檢查其他污水處理廠相類似設計的幼隔篩裝置，確保其運作正常

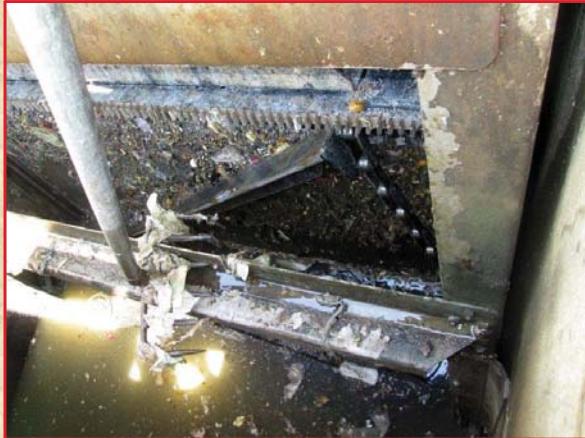
- ▶ 被幼隔篩隔出的雜物，不能被耙走，造成堵塞，污水因此未能通過幼隔篩輸送至下游污水處理設施處理，積累於上游污水網絡

被幼隔篩隔出的雜物，
不能被耙走，造成堵塞

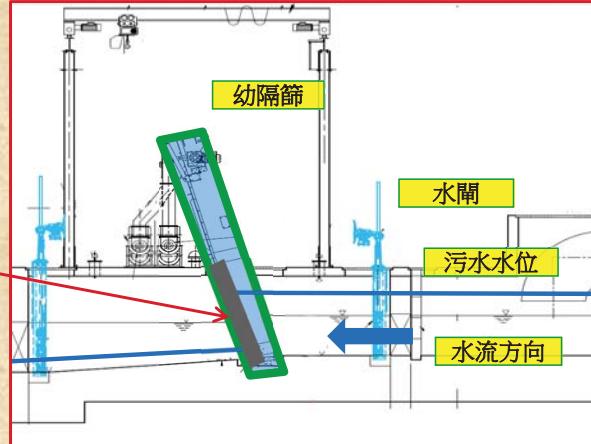
幼隔篩隔堵塞後橫示圖
