廣深港高速鐵路(香港段)項目進度 截至2016年5月31日

立法會交通事務委員會
鐵路事宜小組委員會

2016年6月27日

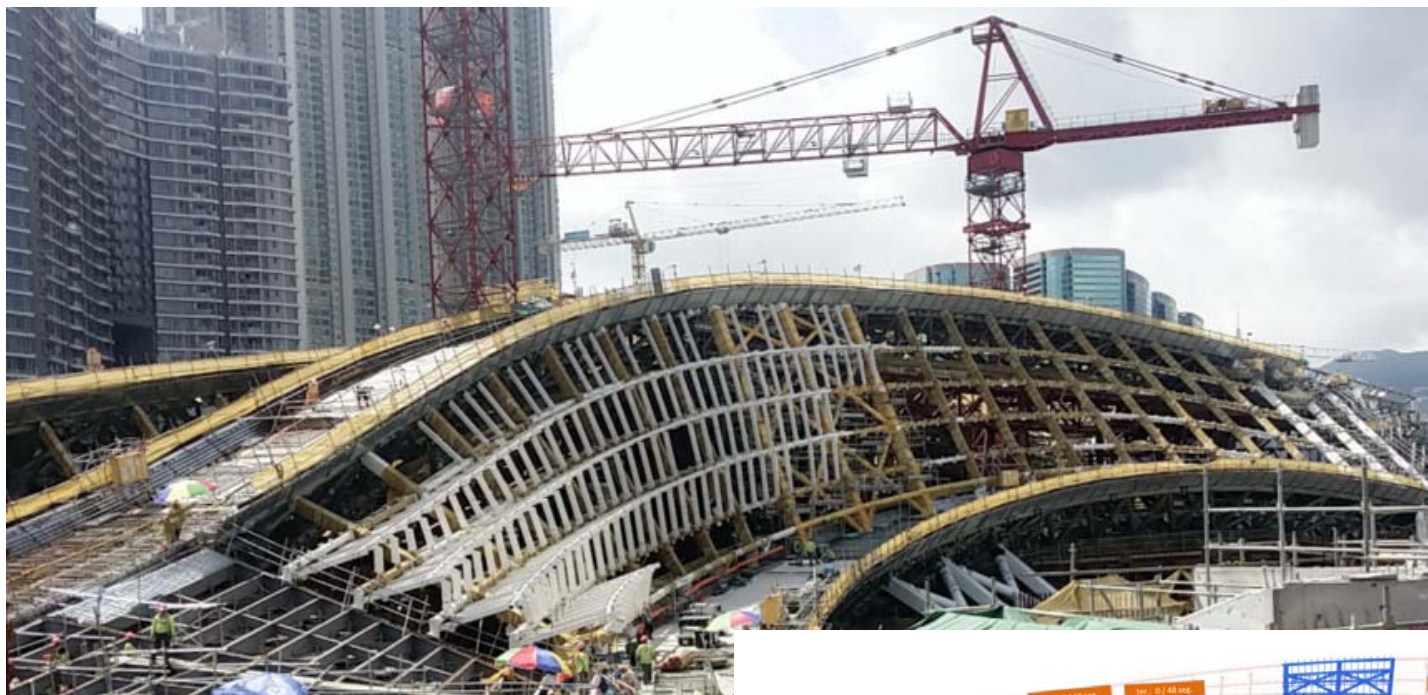
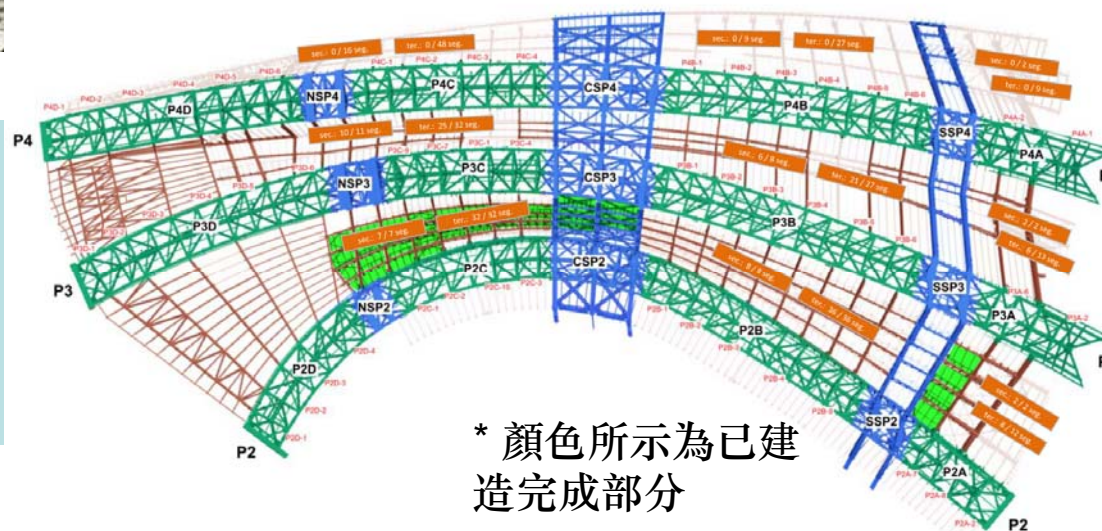
西九龍總站 - 入口結構工程* (截至2016年5月底)

- 巨型支柱及頂部鋼架
- V字型橫樑
- V字型橫樑間的連接鋼架

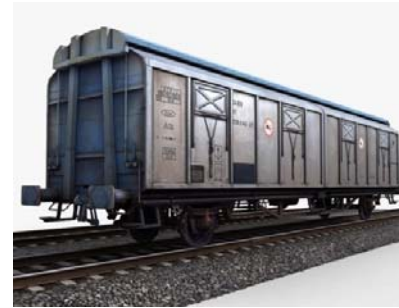
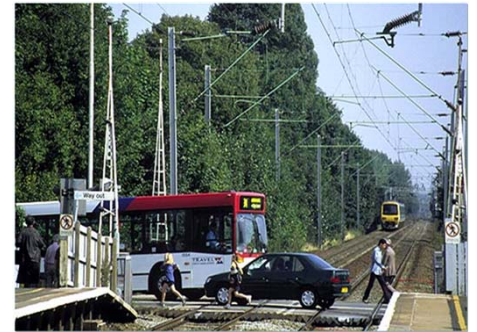
- 部分路綫沒有信號系統保障
- 與貨運列車共用路軌
- 有其他路面車輛經過路軌

- 以被動安全要求，在低速碰撞時提供有限保障
- 此標準在其他採用主動安全防護的地區 (例如日本) 並不普遍
- 但為釋除疑慮，按 EN15227 標準進行了：
- 風險評估：高鐵香港段的列車碰撞風險已被減到可接受的水平
 - 列車碰撞分析：時速25公里

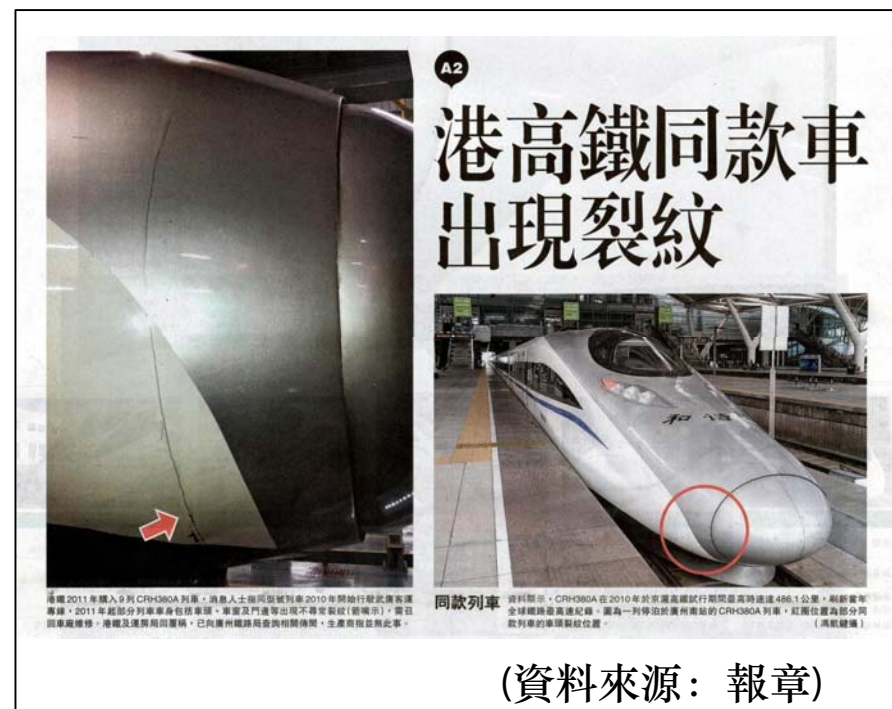
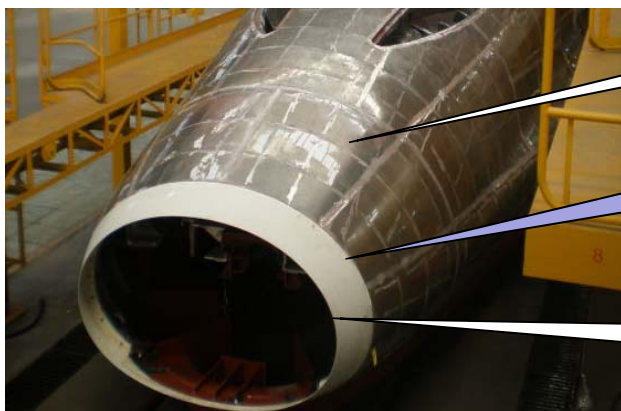
- 媒體報導CRH380A列車出現裂紋 — 並非事實
- 車體與車頭罩的接口位出現油漆開裂 — 絕不影響安全
- 373 列 CRH380A 型號列車於內地行駛超過 4.68 億公里 — 可靠度高

車體：鋁合金

油漆開裂處

頭罩：玻璃纖維
