漁農自然護理署

流浪牛隻管理措施

動物管理(行動)科
牛隻管理隊

2017年4月

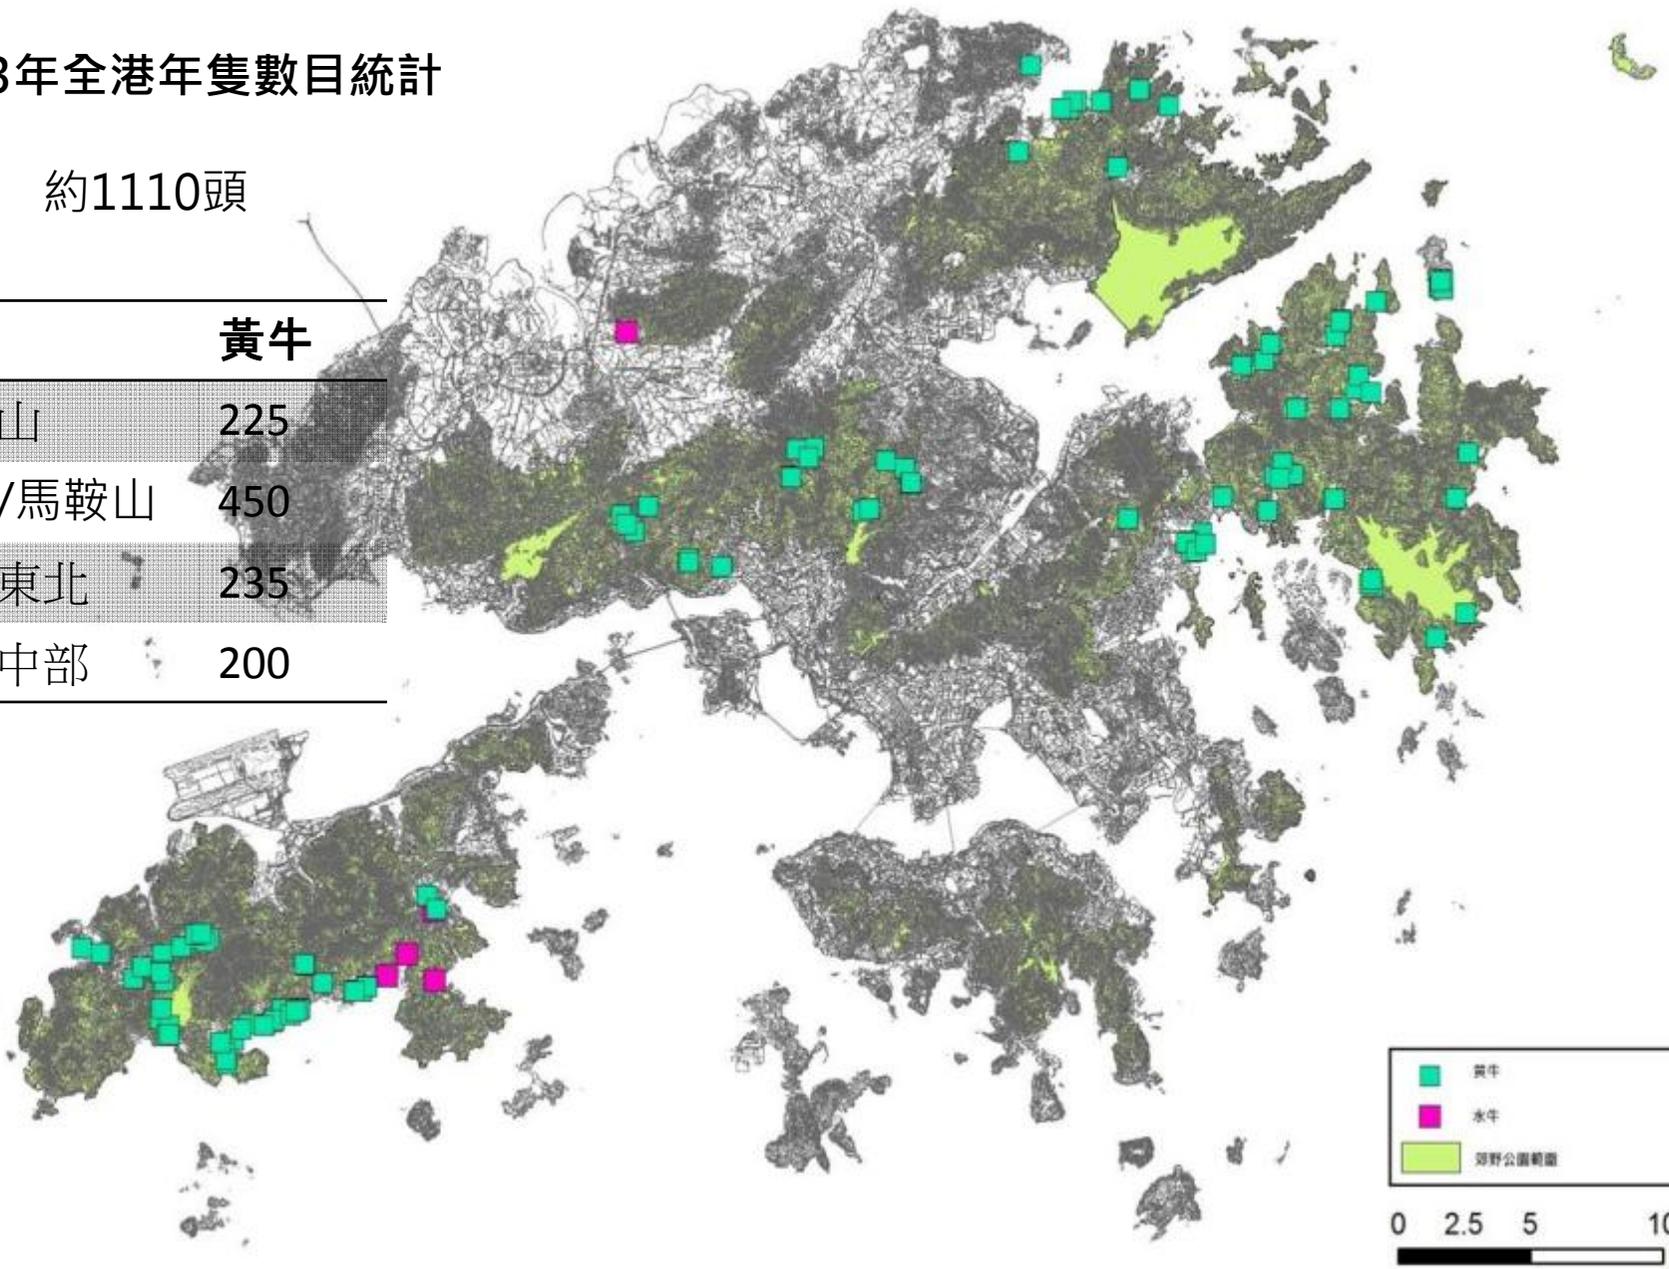
* 2013年全港牛隻統計- 牛隻地區分佈圖

黃牛	
大嶼山	225
西貢/馬鞍山	450
新界東北	235
新界中部	200

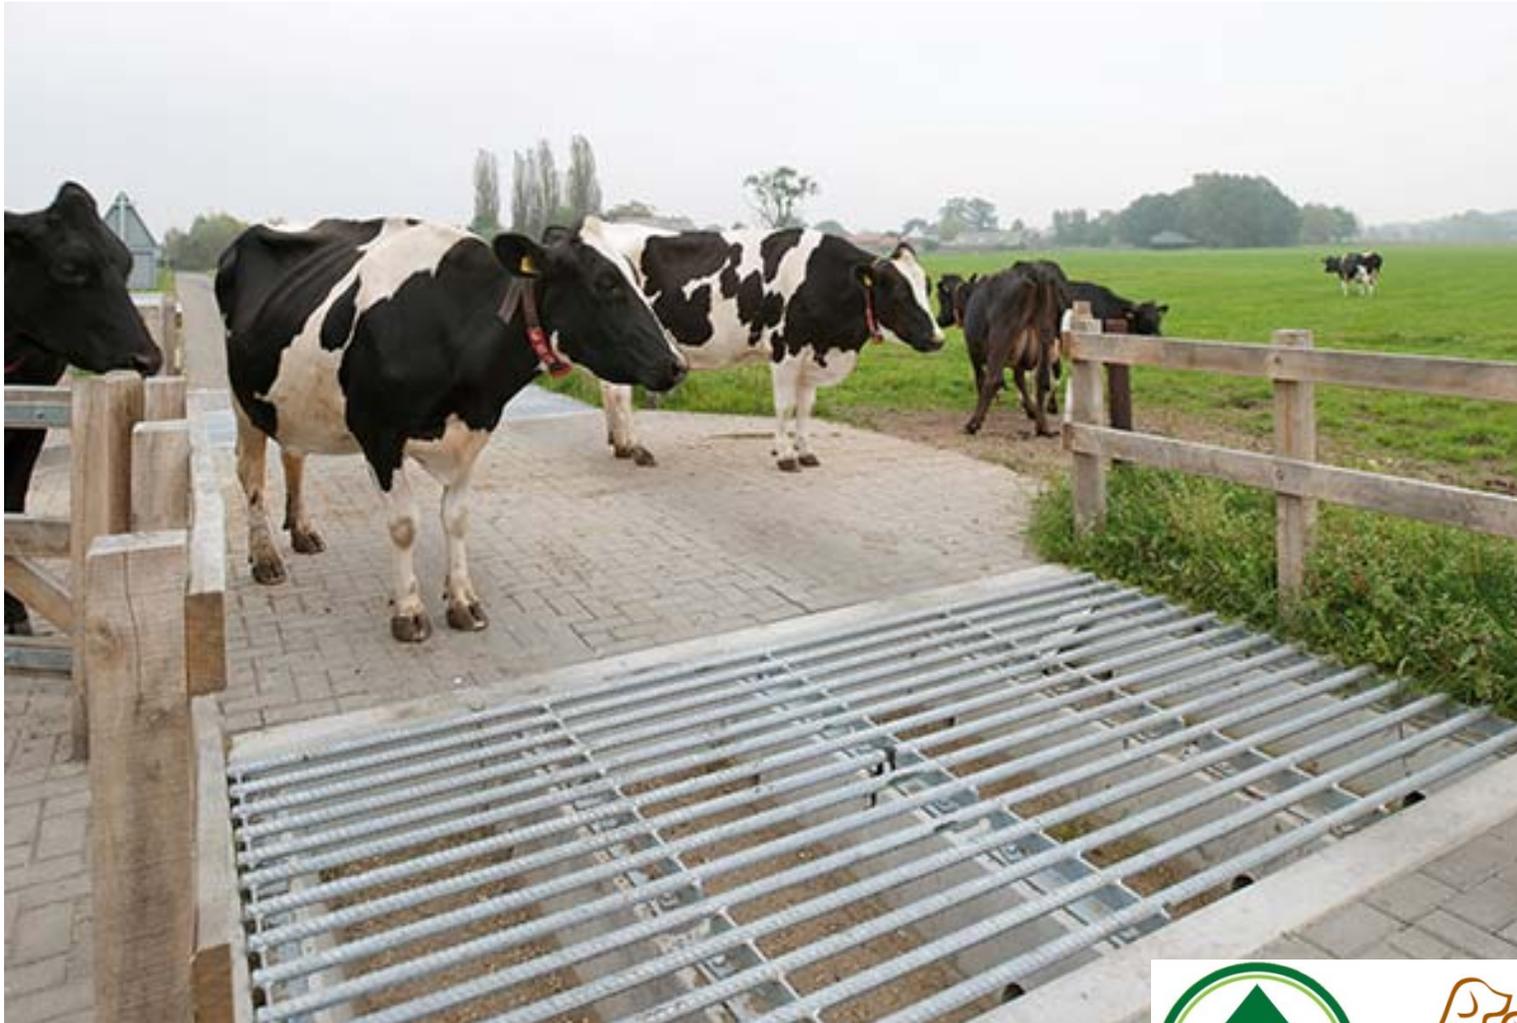
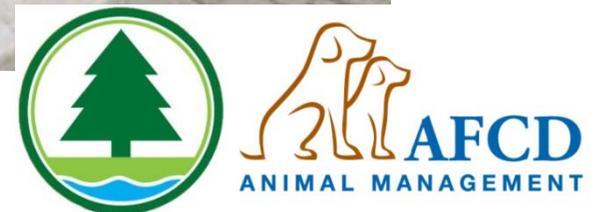
牛路坑

- 用途: 控制牛隻的活動範圍
- 於國外(包括英國、美國、澳洲等地)的牧場廣泛使用
- 可防止牛隻跨越牛路坑以外的範圍但同時容許車輛通過
- 牛路坑不適宜行人通過，故須於旁邊附設閘門，以便行人進出
- 牛路坑附近範圍亦會豎立適當指示路牌，指導行人、騎單車及駕駛者
- 在一般情況下，牛路坑須與圍欄或天然屏障一併使用，以防止牛隻離開圈出的範圍

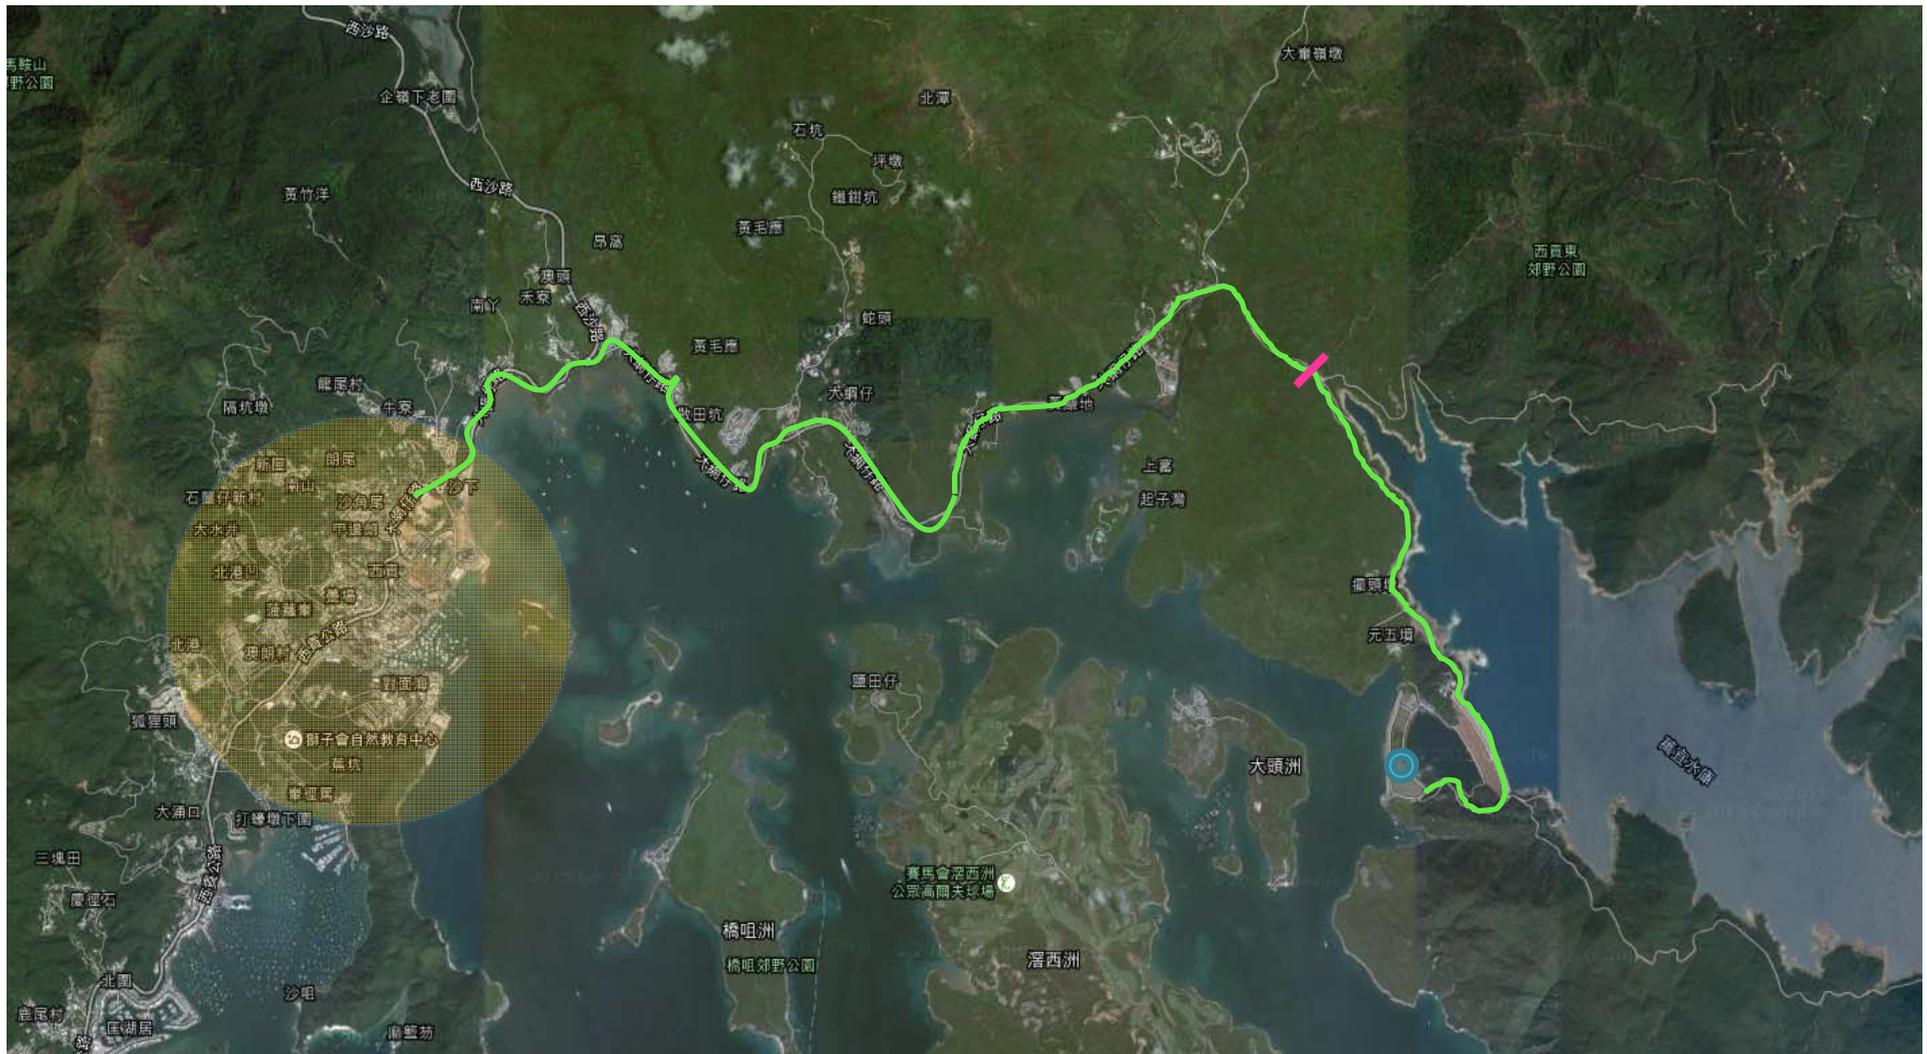
- 其中一處遷移地點: 創興水上活動中心
- 部分牛隻離開西郊路線
- 牛隻被重覆捕捉的範圍: 西貢市中心
- 建議牛路坑的興建位置

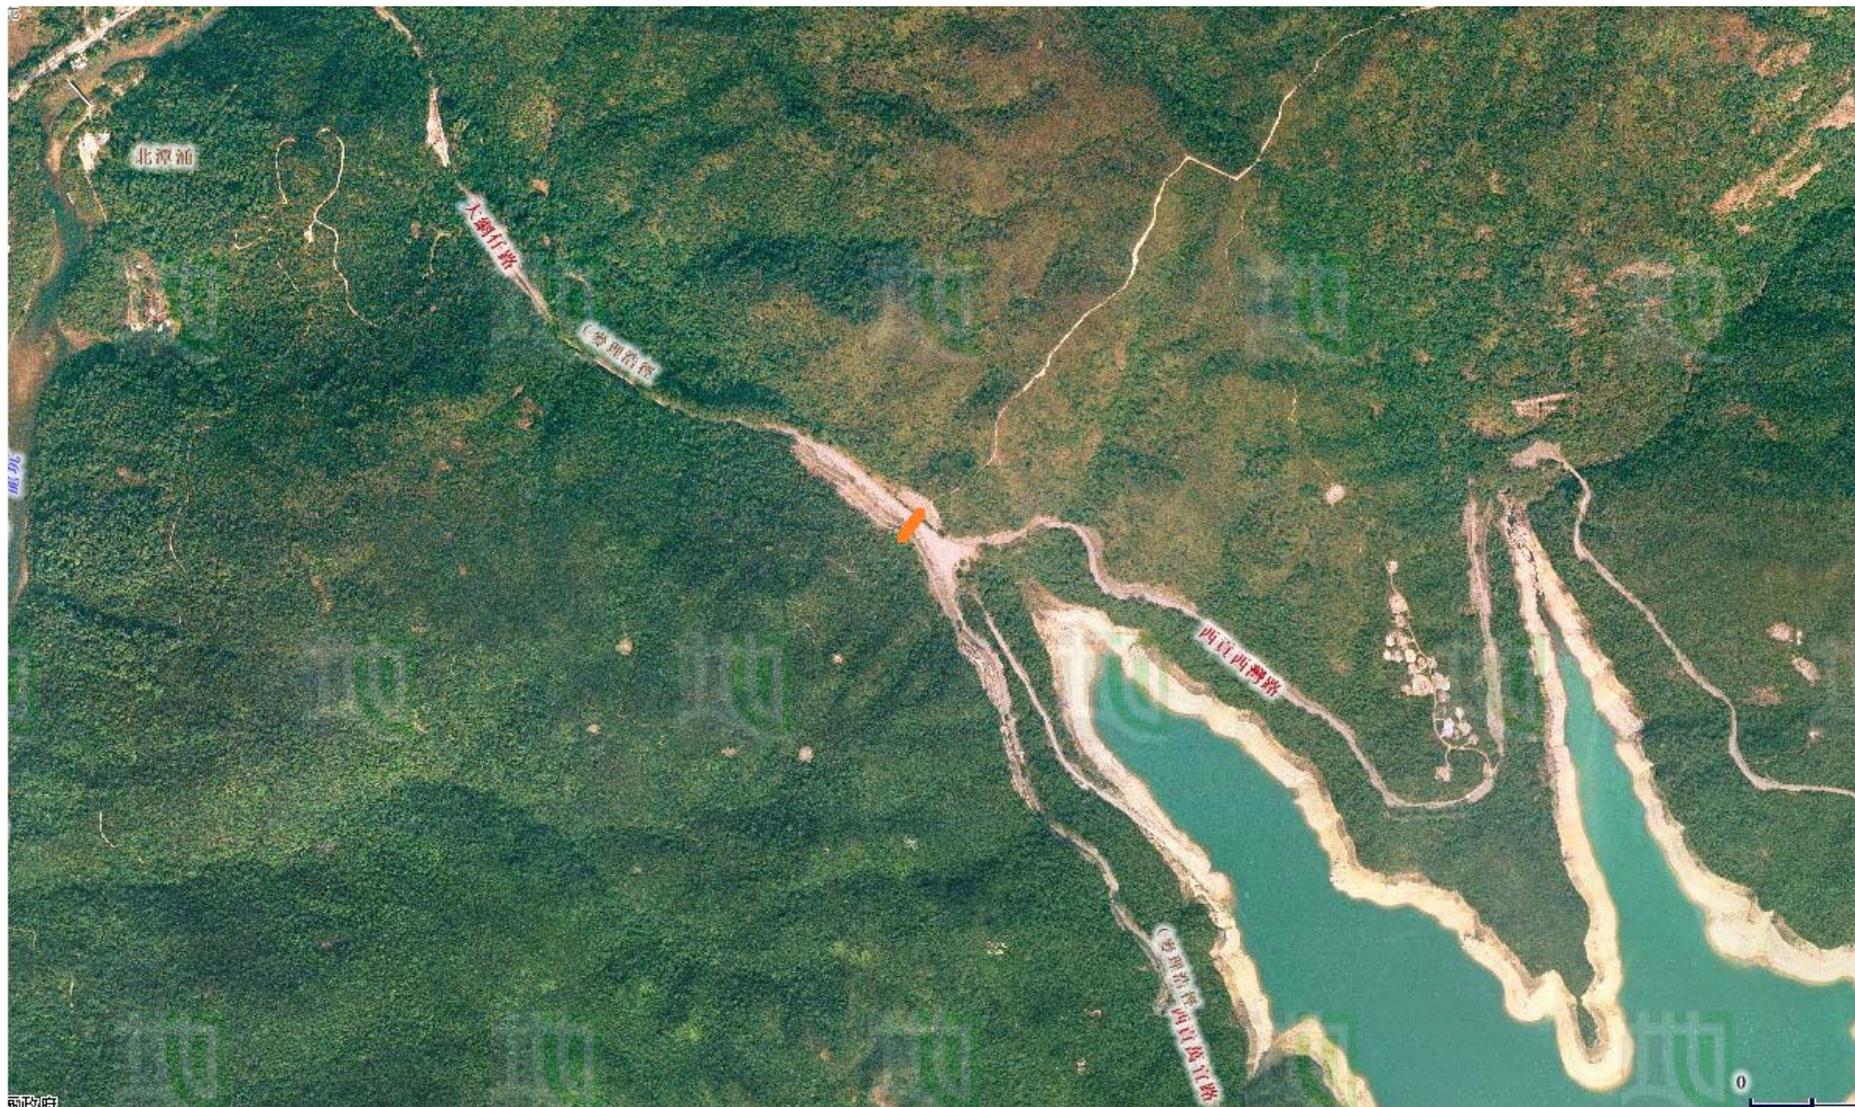
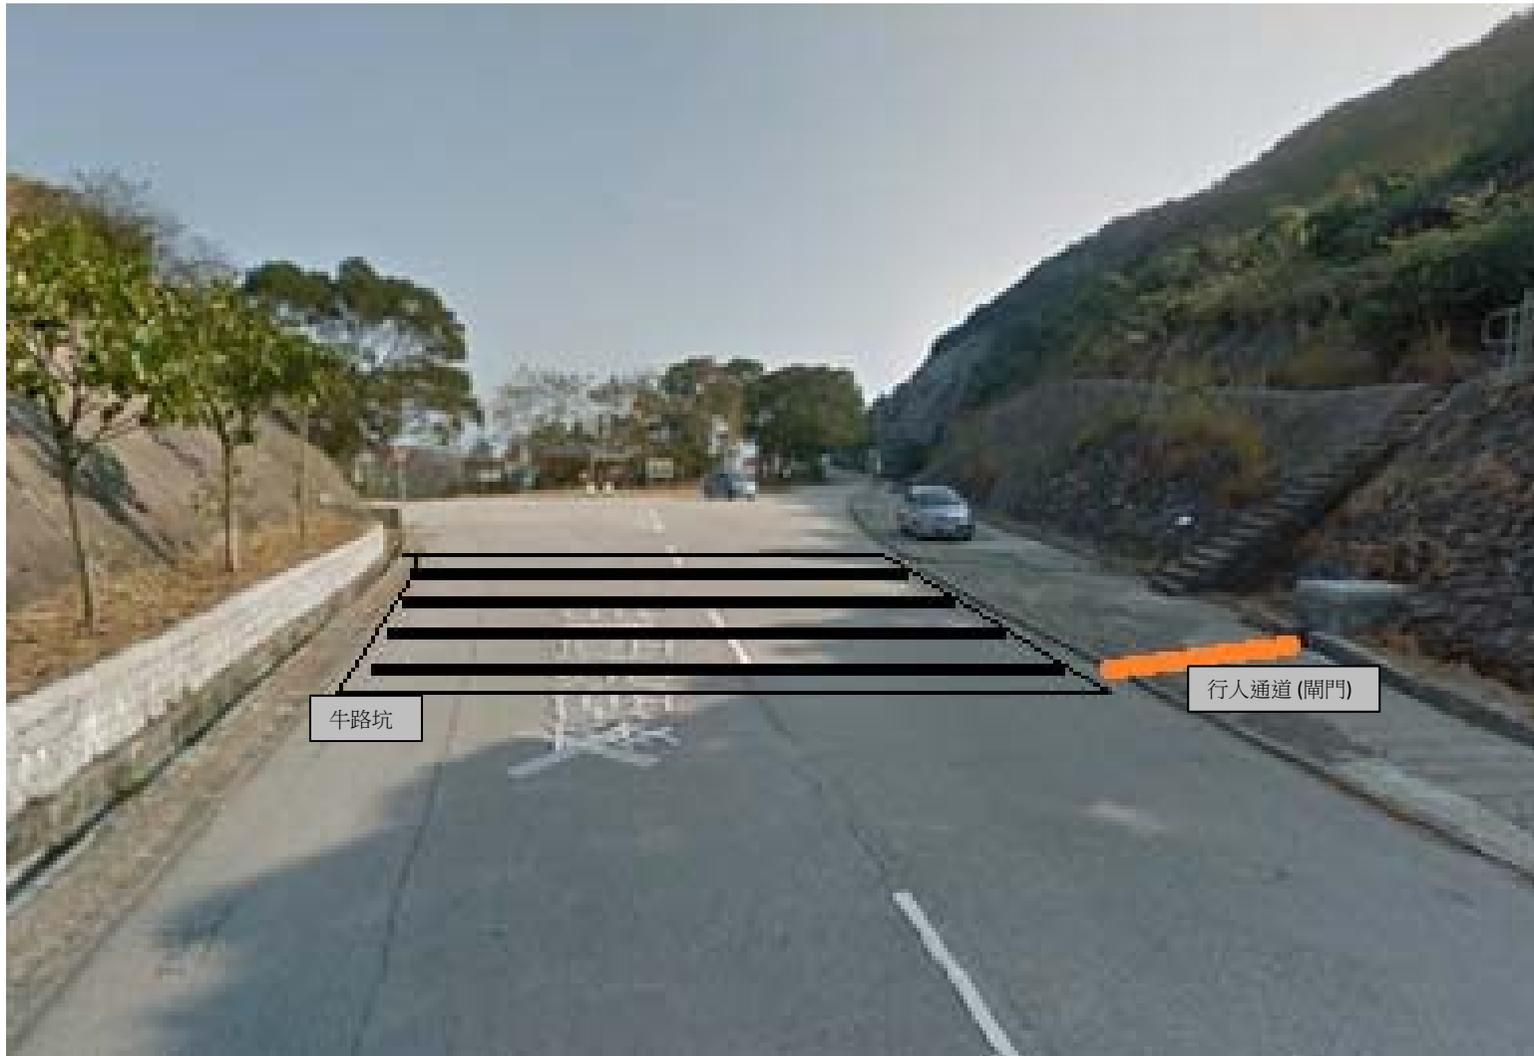
建議試點:大網仔路(萬宜路迴旋處前)

牛路坑

行人通道 (閘門)
