2017年4月10日 港鐵觀塘綫架空電纜故障事故

2017年4月28日

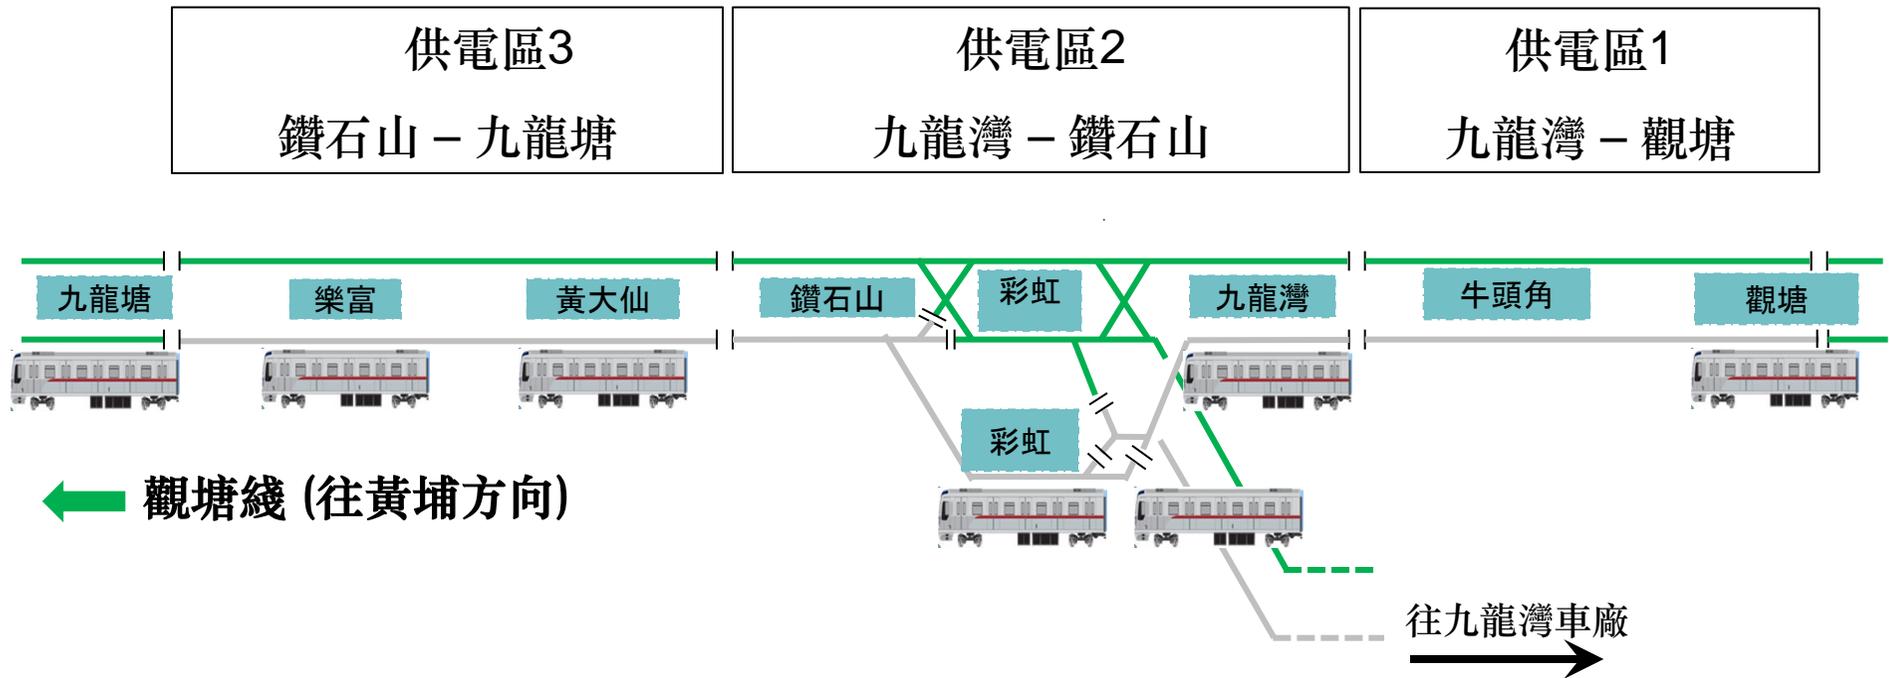
既定程序 (三部曲)

—— 正常供電路段

—— 無法恢復供電的路段

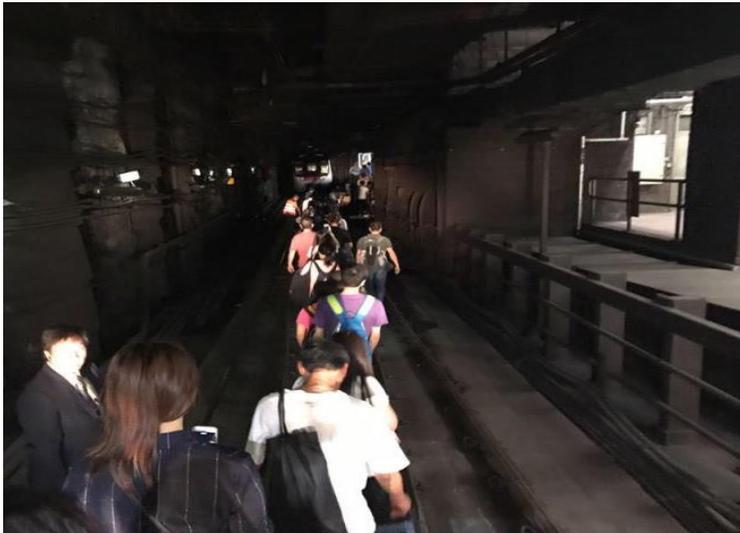
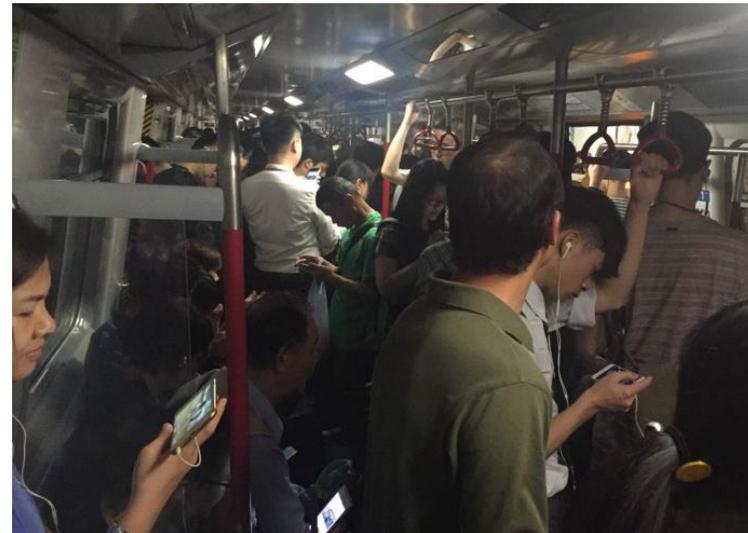
路軌疏散

- 先採取安全措施，包括電纜已隔離
- 路段沒有行車
- 確保乘客可以安全進入路軌
- 協助乘客經路軌步行往月台
- 列車有後備供電 (包括緊急照明和抽風系統)

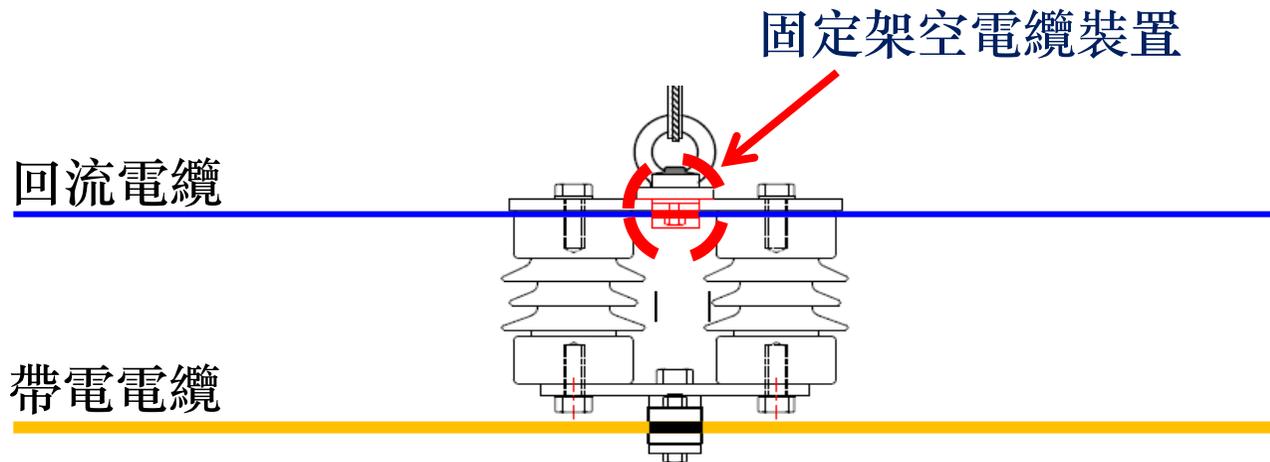
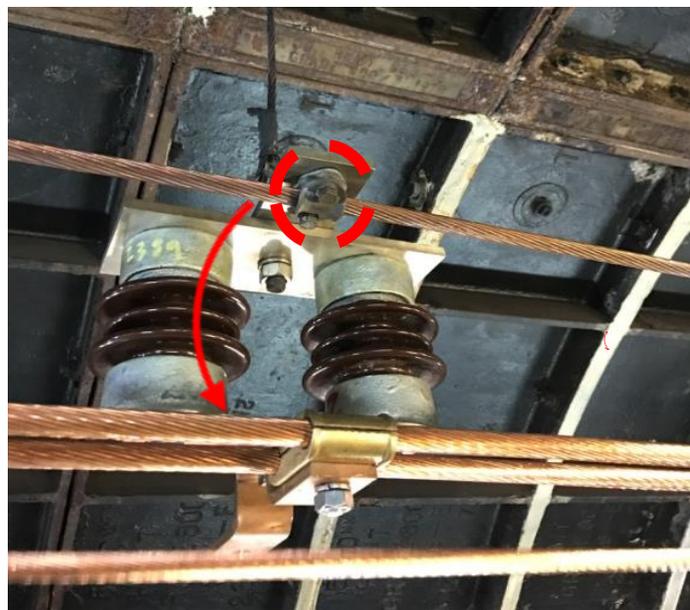
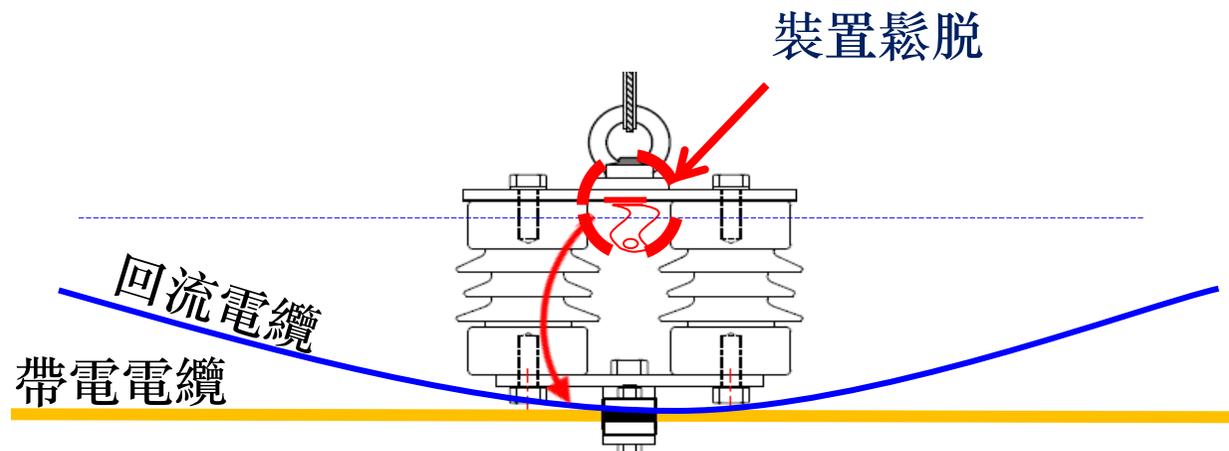
初步調查跳掣原因

「回流電纜」碰到「帶電電纜」導致跳掣

- 更換受損組件
- 檢查涉事路段的架空電纜及軌道
- 檢查當天曾駛經涉事路段的所有列車的集電弓
- 將受損組件送交外間專家化驗
- 完成檢查觀塘綫及其他鐵路綫相類隧道的同類裝置
- 尋求改善空間
- 向政府提交調查結果
