立法會交通事務委員會  
鐵路事宜小組委員會

沙田至中環線工程的最新進展  
(截至 2019 年 3 月 31 日)

# 沙田至中環線的走線

# 宋皇臺 站工地考古文物保育方案

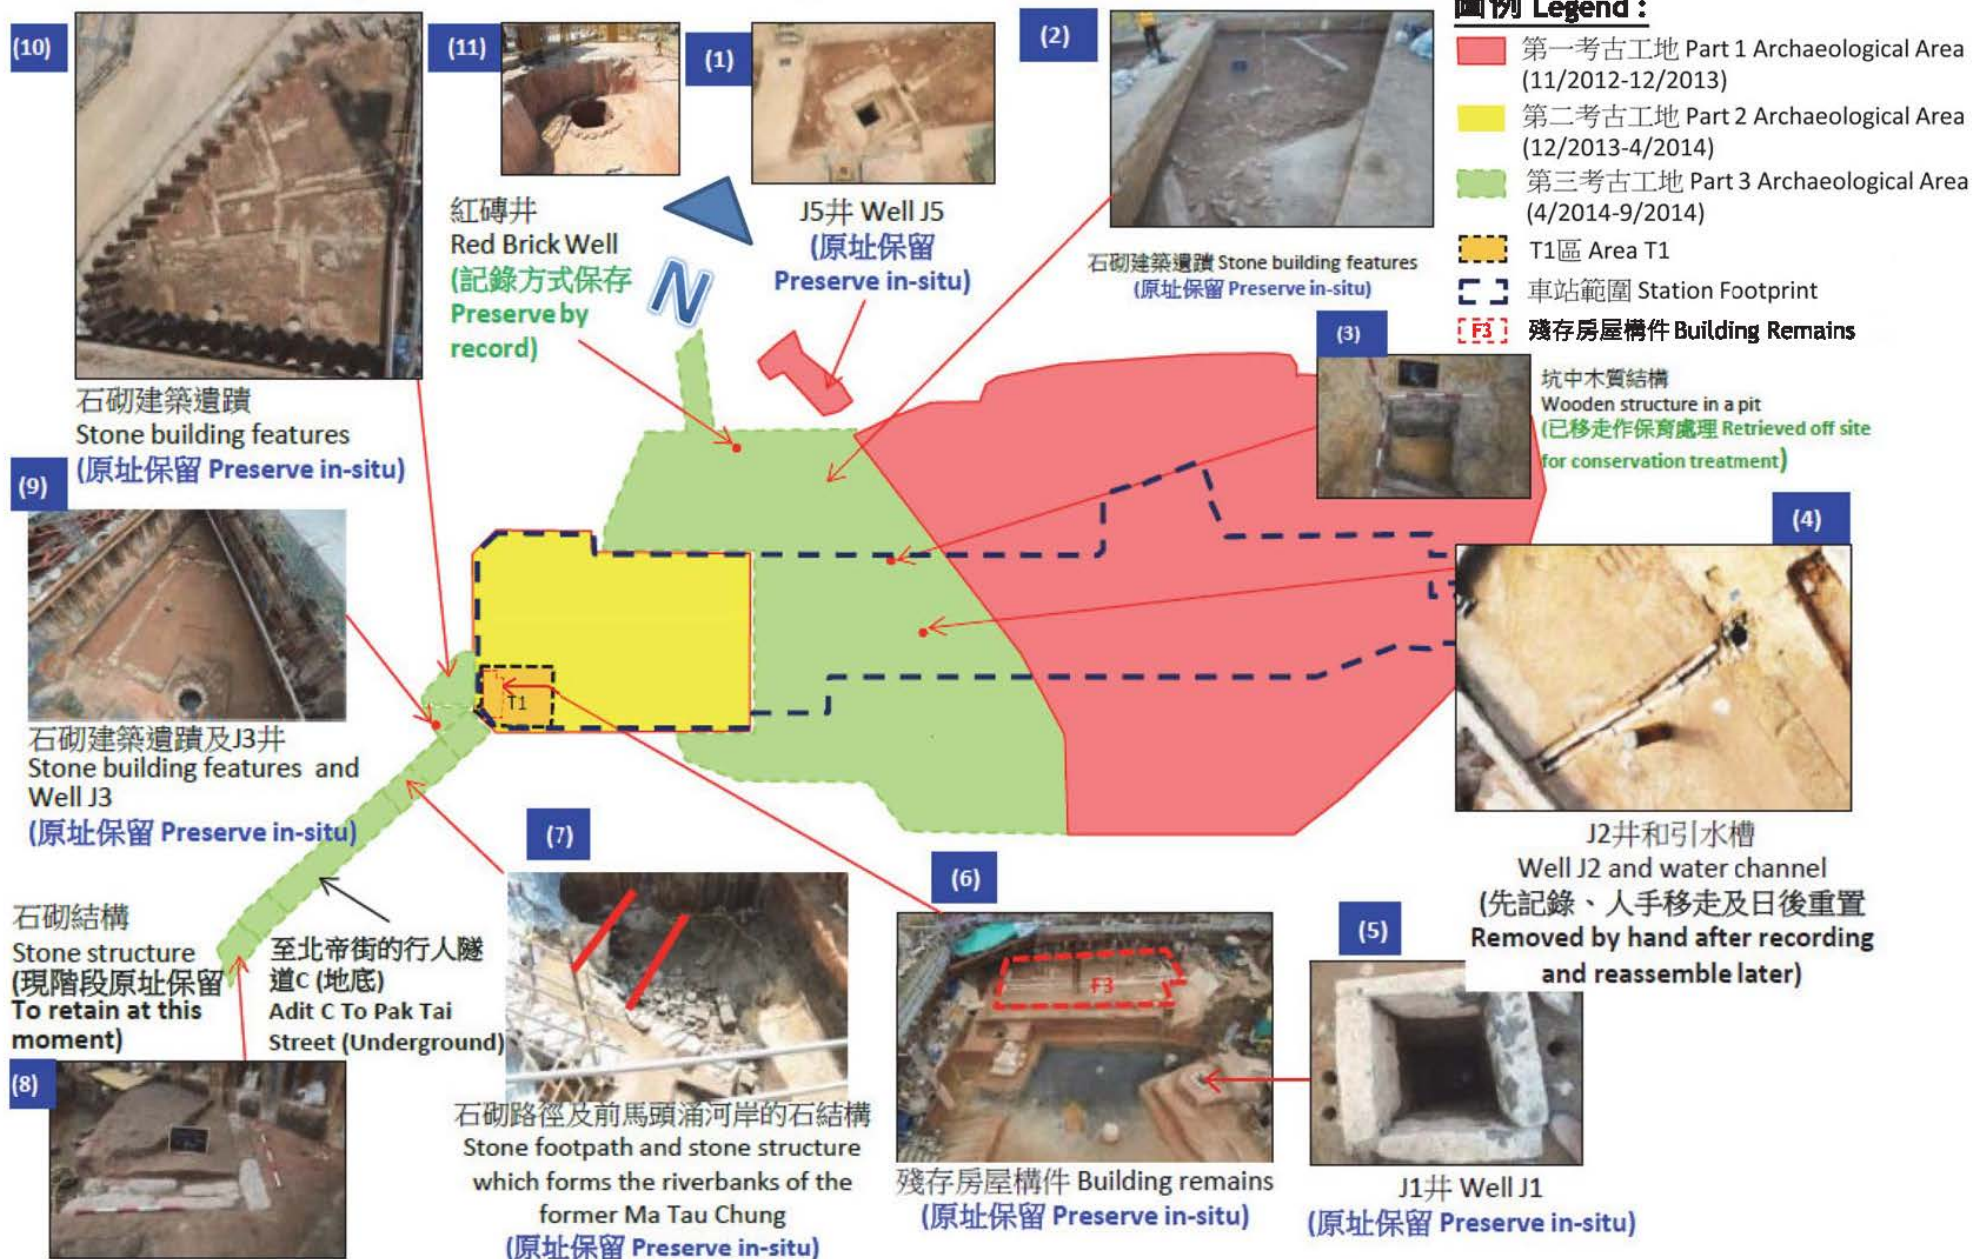
## 附件三 Annex 3

### Conservation Options for Archaeological Features Discovered at Sung Wong Toi Station

13. 正如我們在 2014 年 11 月向鐵路事宜小組委員會和發展事務委員會提交的文件顯示，由於車站至北帝街的行人隧道 C 及附近遺蹟需要原址保留(見附件三第六至第十項考古文物)，因而導致整條行人隧道的走線受到嚴重影響，需要另覓合適的替代路線。港鐵公司已於 2018 年 7 月批出工程合約，以研究行人隧道 C 的替代路線，當中涉及於替代路線進行考古工作。因此，在宋皇臺站落成時，連接車站至北帝街的行人隧道 C 將難以同步完成，有需要以臨時地面通道往來車站出入口。若最終因為進一步的考古發現或現場環境限制而未能興建合適並符合成本效益的替代隧道走線，北帝街一帶的居民也可以使

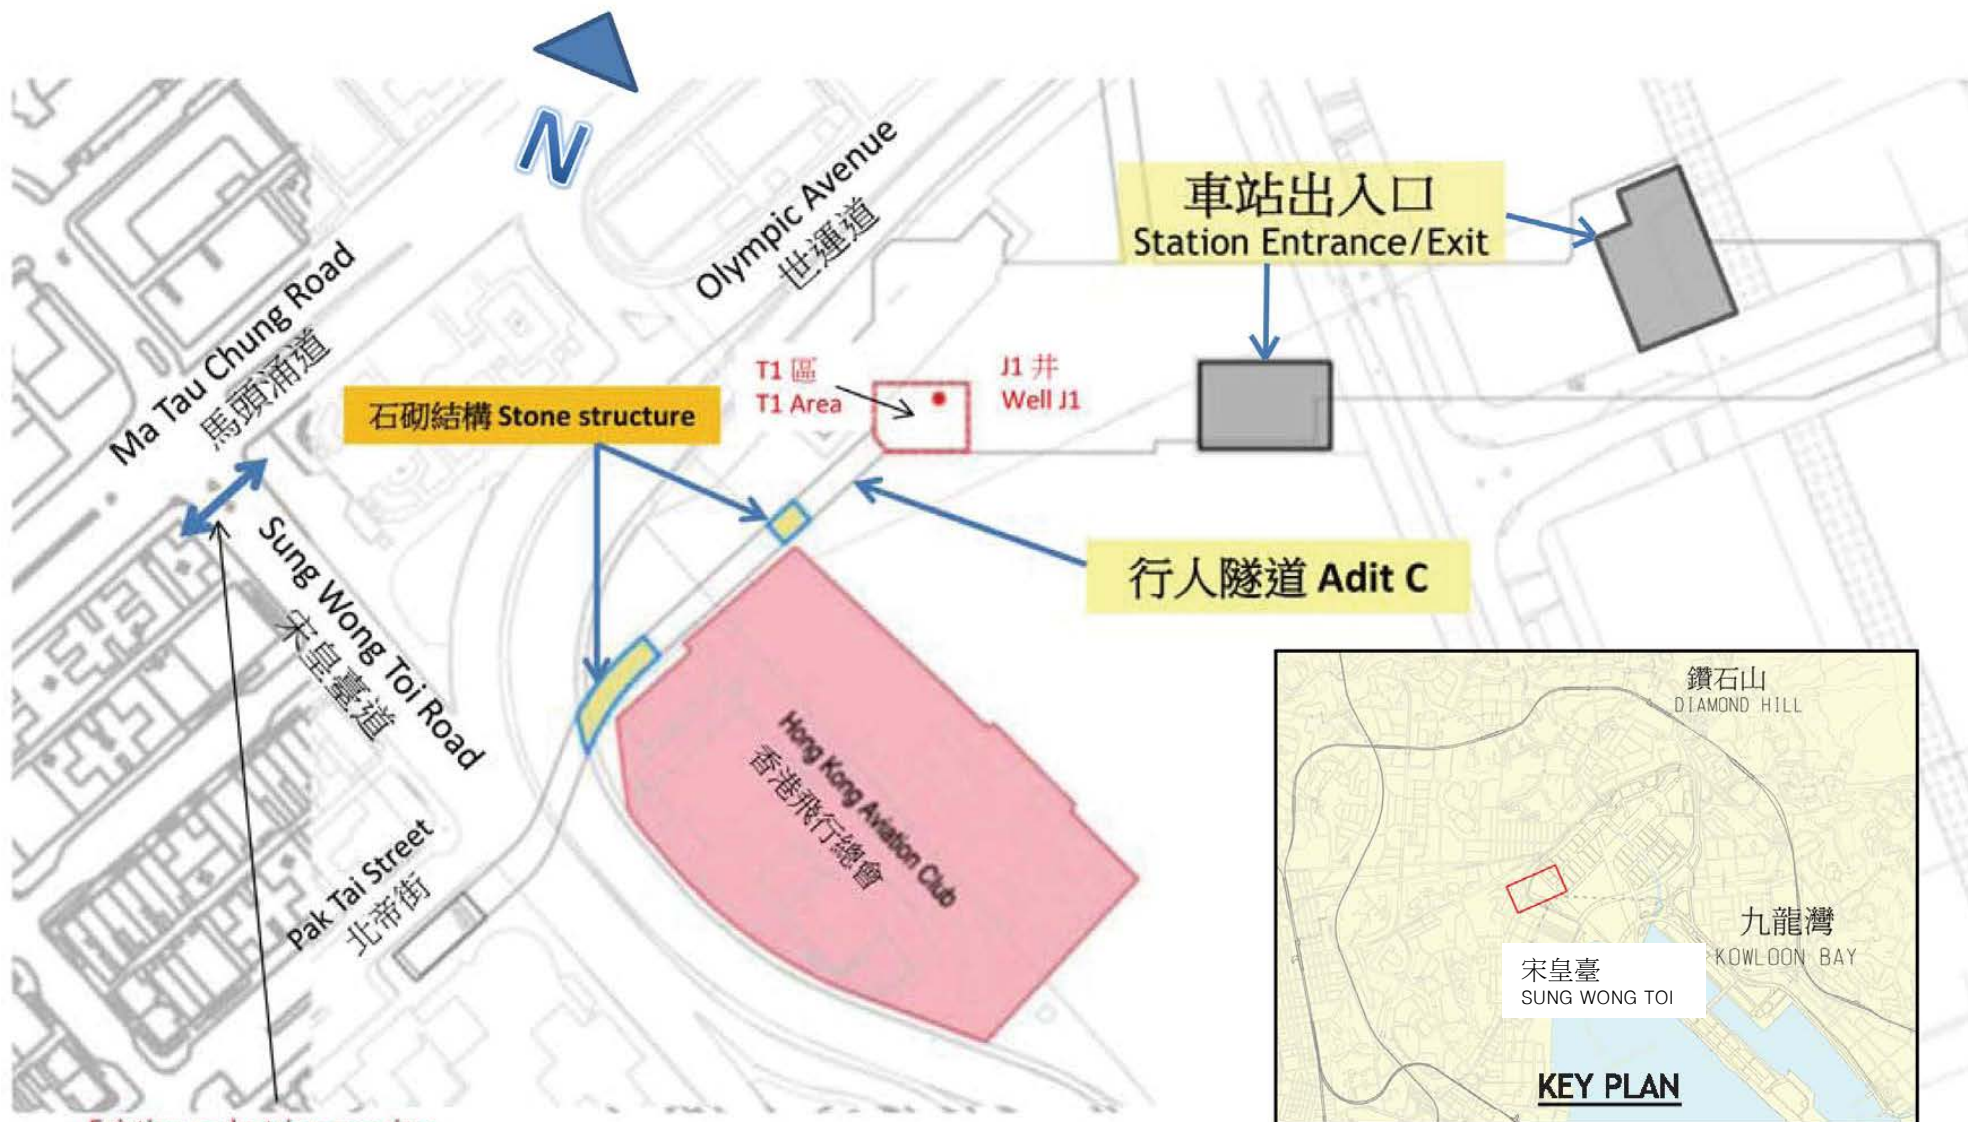
附件四 Annex 4

# 行人隧道 C 的走線 Alignment of Adit C

Existing pedestrian crossing  
原有行人過路處

用現有宋皇臺道行人過路設施(見附件四)往來宋皇臺站。港鐵公司亦正準備在毗鄰北帝街的譚公道加設地面通道橫過宋皇臺道，以縮短北帝街一帶與車站出入口之間的步行距離。港鐵公司計劃在 2019 年 6 月底開始臨時封閉部分北帝街以開展考古工作。港鐵公司在完成替代行人隧道 C 的路線和其他接駁車站的方案初步研究後，會就有關結果諮詢九龍城區議會及相關地區人士，以期替代方案能盡量方便及配合居民需要。
