立法會CB(2)1129/11-12(01)號文件
LC Paper No. CB(2)1129/11-12(01)

西貢區議會社會服務及健康安全城市委員會很關心區內的無障礙設施，希望方便殘疾人士融入社會。故該委員會與路向四肢傷殘人士協會合辦「西貢區無障礙設施巡查計劃」，目的是檢視區內無障礙設施，並巡查大型公眾建築物及通道設施，並提出具體建議，讓殘疾人士獨立生活和充分參與社區活動，確保他們可以無障礙地進出建築物及使用交通工具，，計劃中我們巡查了以下區域：

西貢健康安全城市
Sai Kung Healthy and Safe City

巡查後匯報及建議一

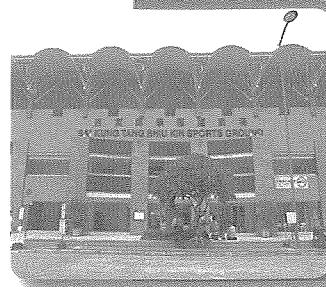
2. 西貢鄧肇堅運動場

- ✗ 升降機內以粵語及英語廣播通知乘客樓層所在層所在 → 增設國語廣播通知乘客樓層所在層所在

- ✗ 沖水掣設於內側 → 改裝沖水掣至外側

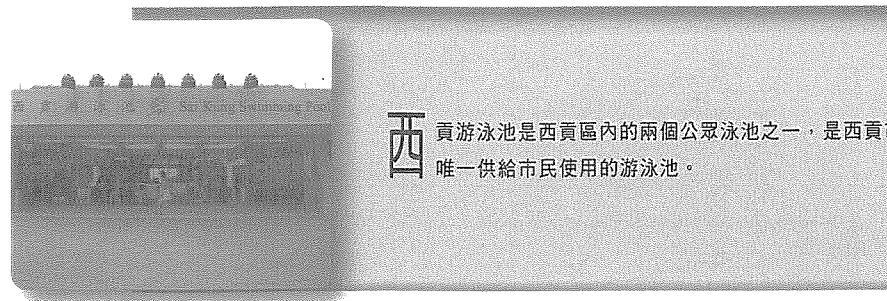
4. 西貢游泳池

- ✗ 沖水掣設於內側
- ✗ 沒有摺合扶手

- 改裝沖水掣至外側
- 增設一條長度多於750毫米及放下時頂部離地介乎725至750毫米的摺合扶手

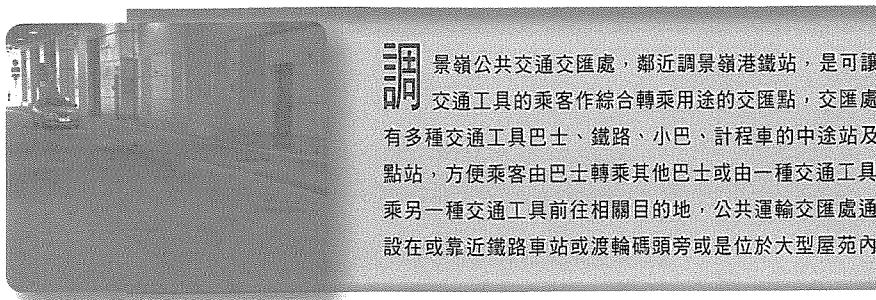
2. 調景嶺公共交通交匯處

✗ 沒有輪椅等侯區位置

→ 增設輪椅等侯區位置

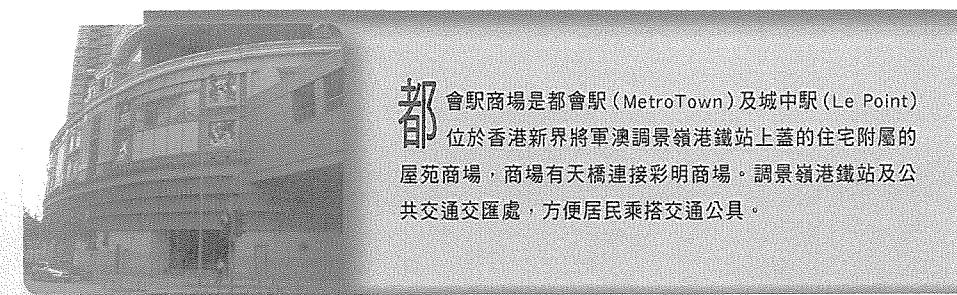
3. 都會駅商場

✗ 大門式樣設計為單向推門

✗ 沒有電感圈輔聽系統

✗ 沒有觸摸地圖

✗ 樓梯頂層及底層地面沒有600毫米的對比色警告磚

- ✗ 升降機內以粵語及英語廣播通知乘客樓層 → 增設國語廣播通知乘客樓層所在層所在

- ✗ 沖水掣設於內側 → 改裝沖水掣至外側

→ 大門式樣設計更改為自動門

→ 增設電感圈輔聽系統，協助使用助聽器人士

→ 增設引路徑連接的觸摸地圖，讓視障人士知悉主要設施位置

→ 在樓梯頂層及底層增設600毫米闊的對比色警告磚

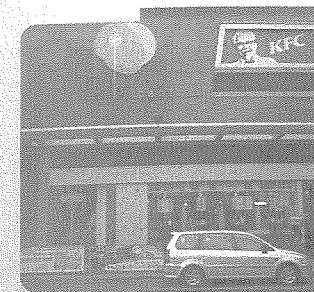
5. 將軍澳中心

- ✗ 斜道只有一條扶手 → 斜道兩旁增設一條扶手
✗ 設有斜道，不合乎1比12的傾斜度 → 斜道需合乎1比12傾斜度

- ✗ 拉動門柄(把手)至開門力度多於30牛頓 → 拉動門柄(把手)至開門力度應少於30牛頓力(約7磅)

- ✗ 沒有電感圈輔聽系統
✗ 沒有觸摸地圖 → 增設電感圈輔聽系統，協助使用助聽器人士
→ 增設引路徑連接的觸摸地圖，讓視障人士知悉主要設施位置

- ✗ 升降機內以粵語及英語廣播通知乘客樓層所在
→ 增設國語廣播通知乘客樓層所在

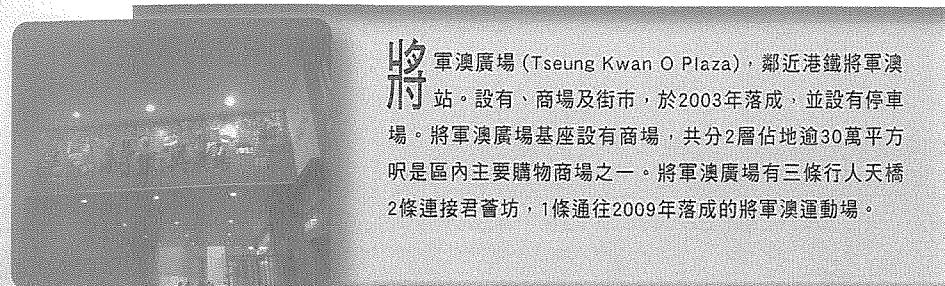
7. 將軍澳廣場

✗ 大門式樣設計為雙向推拉式門 → 大門式樣設計更改為自動門

✗ 沒有觸摸地圖 → 增設引路徑連接的觸摸地圖，讓視障人士知悉主要設施位置

✗ 梯級頂層及底層地面設有少於600毫米 → 在樓梯頂層及底層增設600毫米闊的對比色警告磚

- ✗ 升降機內以粵語及英語廣播通知乘客樓層 → 增設國語廣播通知乘客樓層所在層所在

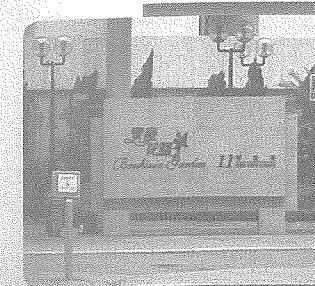
8. 寶盈花園商場

- ✗ 斜道扶手沒有凸字方向標誌 → 在斜道扶手末端增設凸字方向標誌

- ✗ 沒有電感圈輔聽系統 → 增設電感圈輔聽系統，協助使用助聽器人士
✗ 沒有觸摸地圖 → 增設引路徑連接的觸摸地圖，讓視障人士知悉主要設施位置

- ✗ 樓梯頂層及底層地面設有少於600毫米 → 在樓梯頂層及底層增設600毫米闊的對比色警告磚

- ✗ 升降機內以粵語及英語廣播通知乘客樓層 → 增設國語廣播通知乘客樓層所在層所在

- ✗ 車位面積少於3,500乘5,000毫米 → 增大面積至多於3,500乘5,000毫米
