# 港鐵近期服務受阻事故

二零一四年二月二十八日

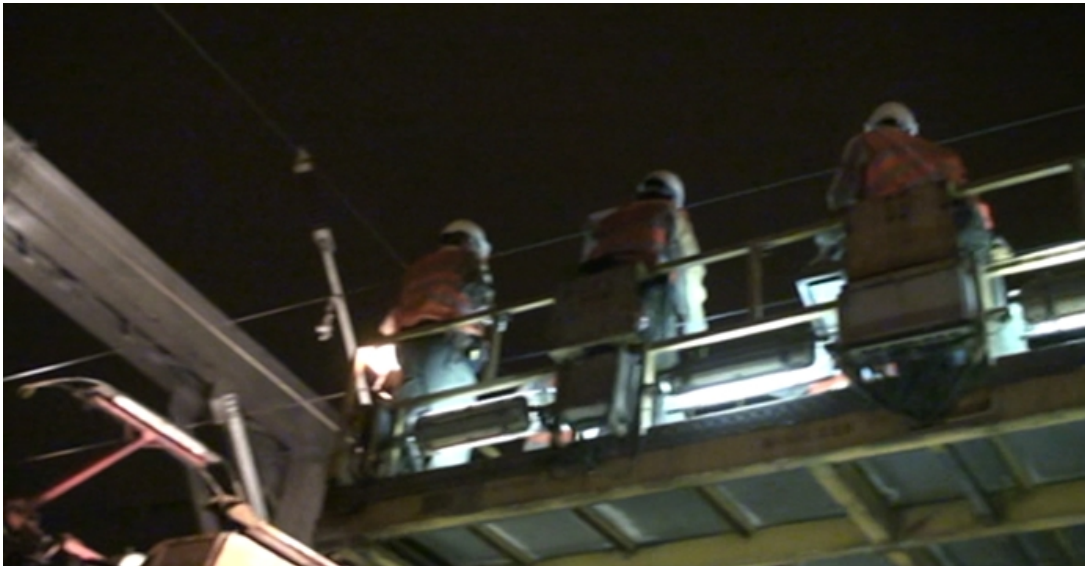
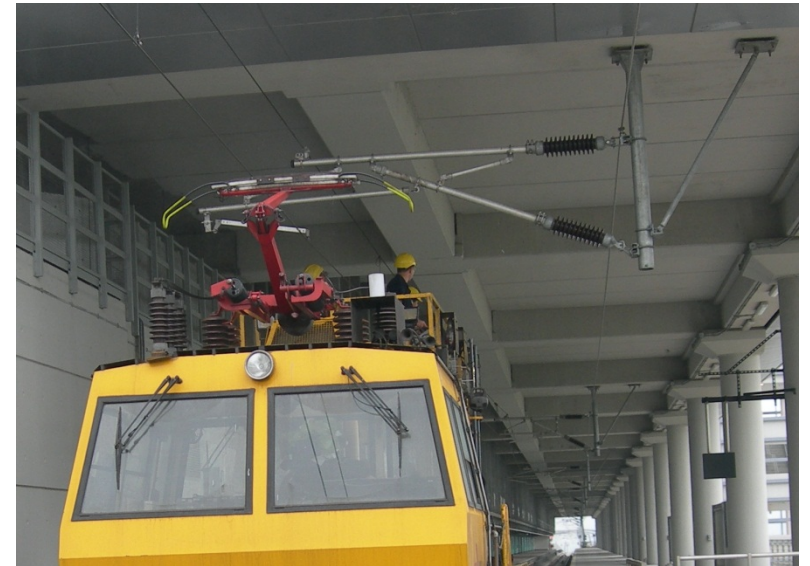
# 架空電纜檢查及維修

- 目視檢查 (每隔2-3天一次)
- 天綫檢查車例行檢查 (一至三個月一次)
- 高台工程車近距離檢查 (每年進行)

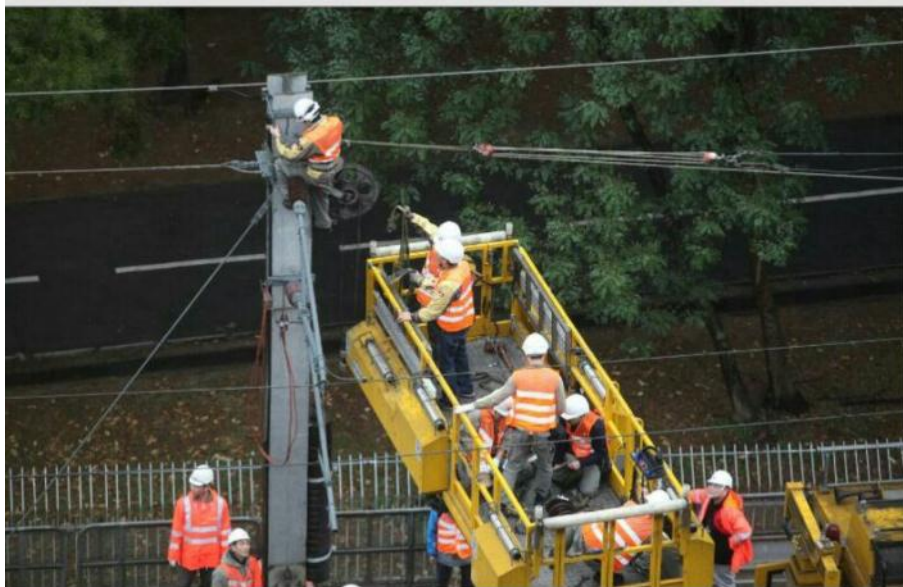
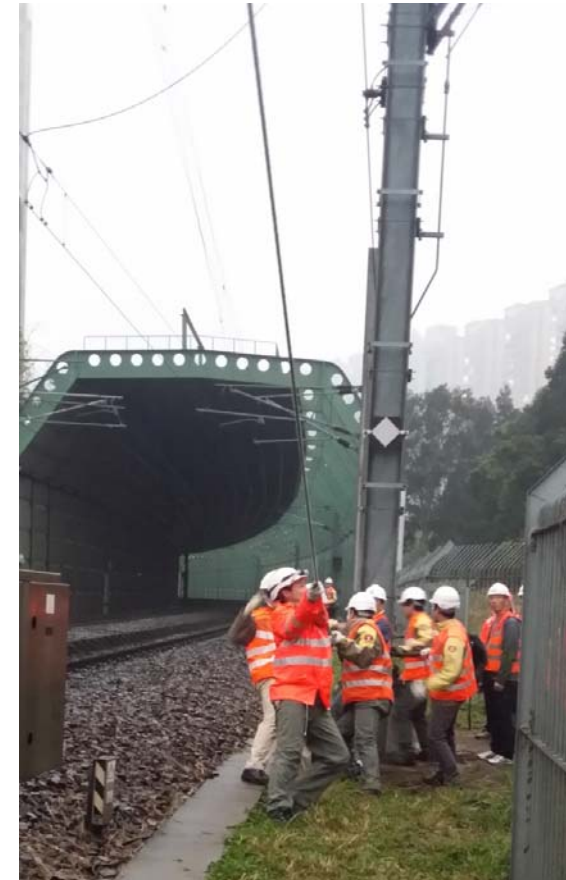
# 絕緣體出現故障的修復

- 架空電纜故障一般需3至4小時進行修復
- 修復工作: 熄電> 緊急維修> 重新開電> 安全測試

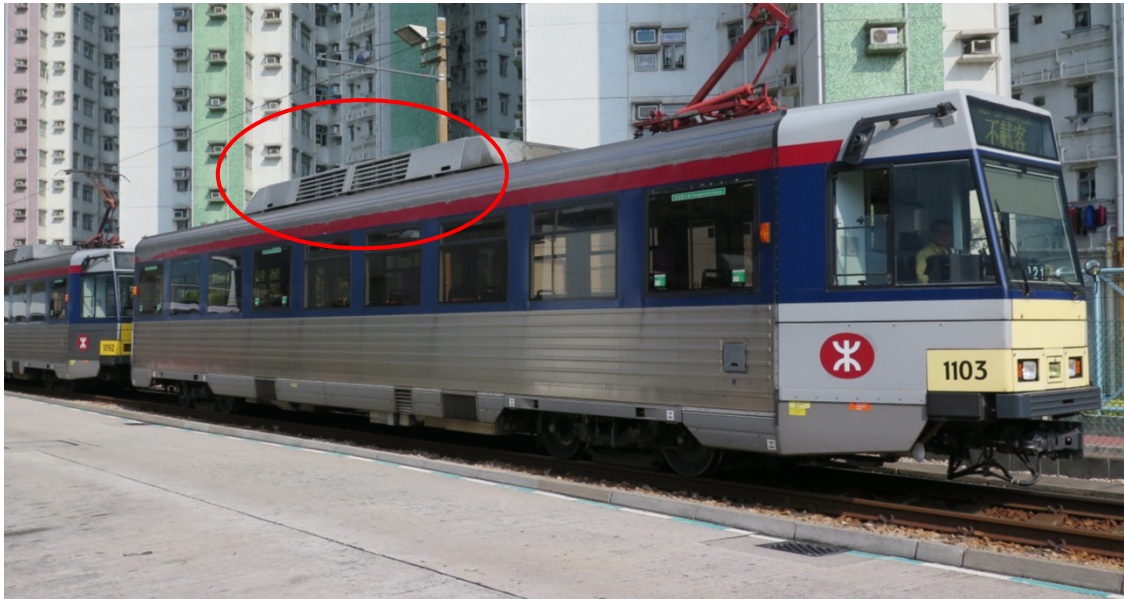
# 第三期輕鐵車廂冷氣機

冷氣機置於輕鐵車廂頂部

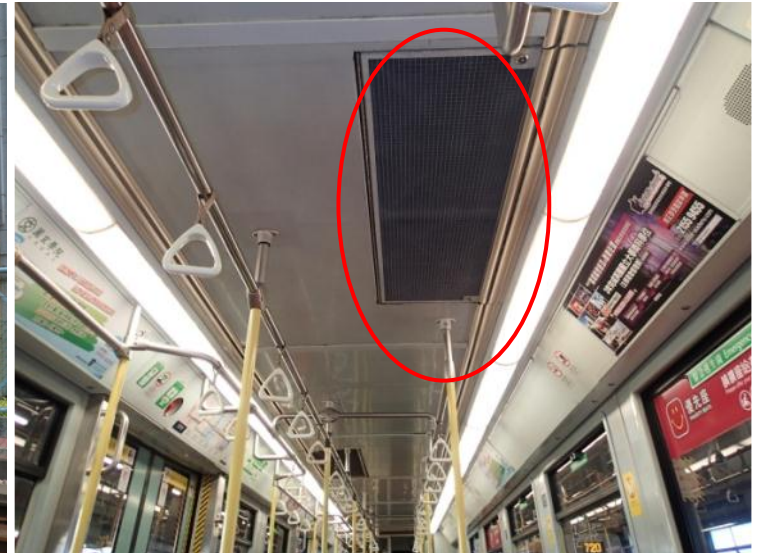
輕鐵車廂內的冷氣機風口

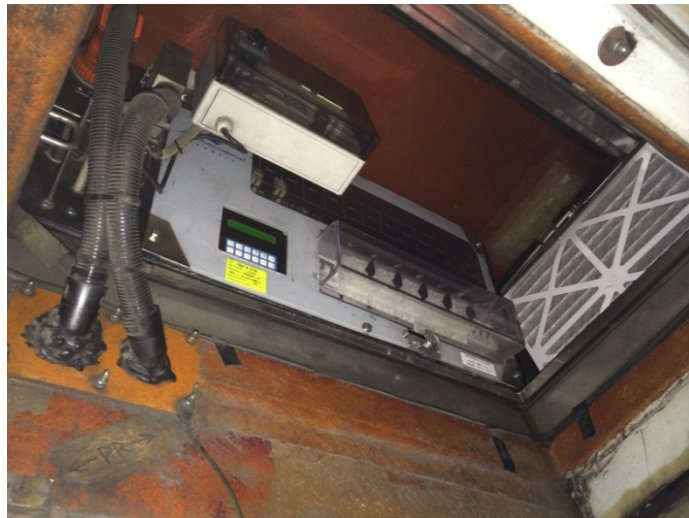
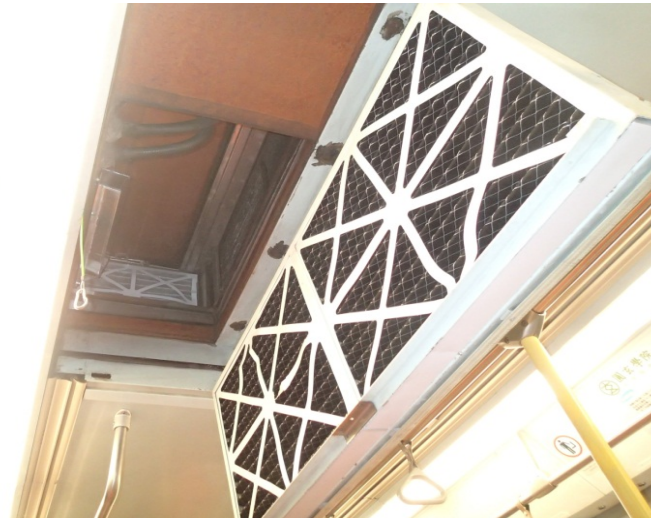
# 技術調查之結果

- 兩個可能性
  - 有外來火種接觸到輕鐵車廂內的冷氣機組件，引致冷氣部件過熱
  - 冷氣機組件電力故障

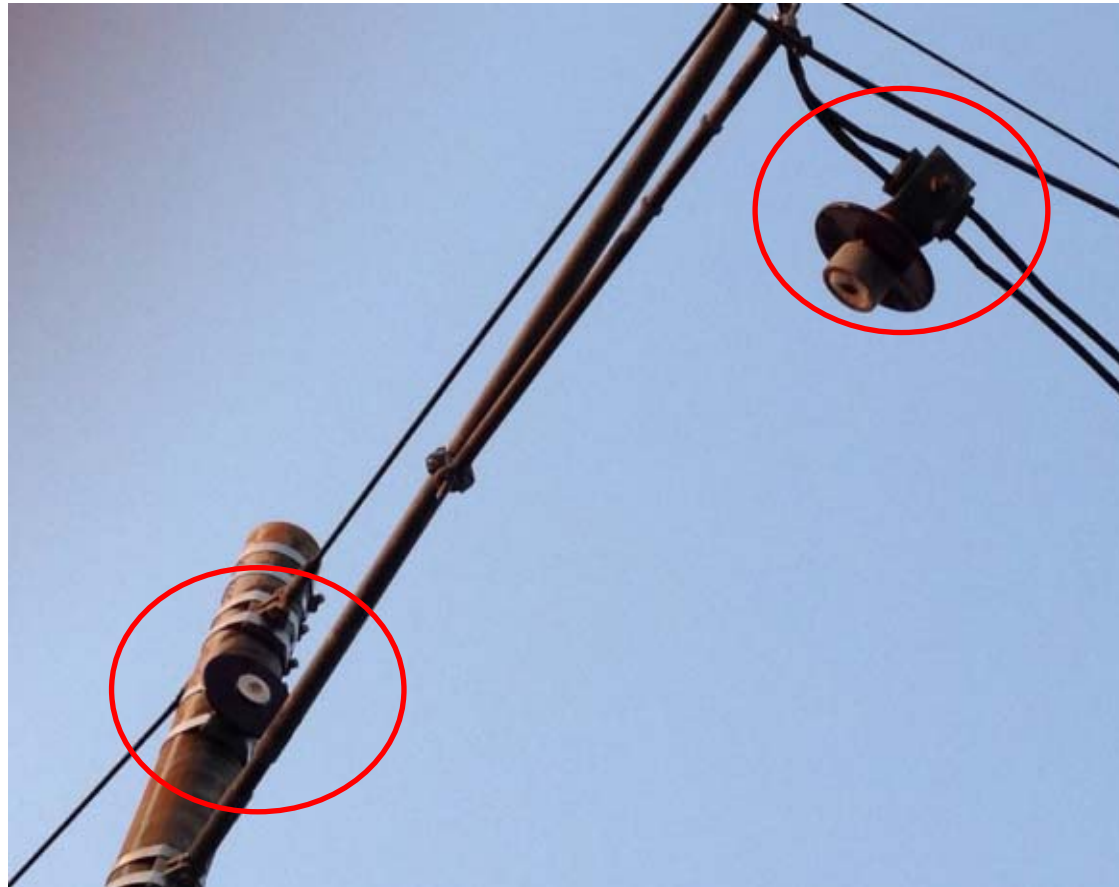
## 2014年1月22日輕鐵涉及架空電纜的服務延誤

絕緣體有品質問題，機械強度不足

- 更換有機會出現品質問題的絕緣體，向生產商跟進有問題絕緣體的品質情況，期間暫時停止向該生產商購入絕緣體
- 抽查港鐵網絡內其他絕緣體的品質
- 收貨時抽查絕緣體的機械強度，安裝前抽樣測試絕緣性能，以確保質量
- 委托海外獨立專家全面檢討架空電纜以至整個供電系統，包括系統部件的採購及品質控制程序

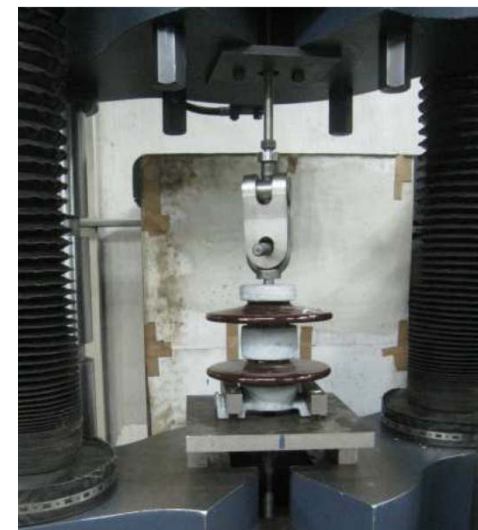
絕緣體拉力測試
