港珠澳大橋香港口岸填海工程

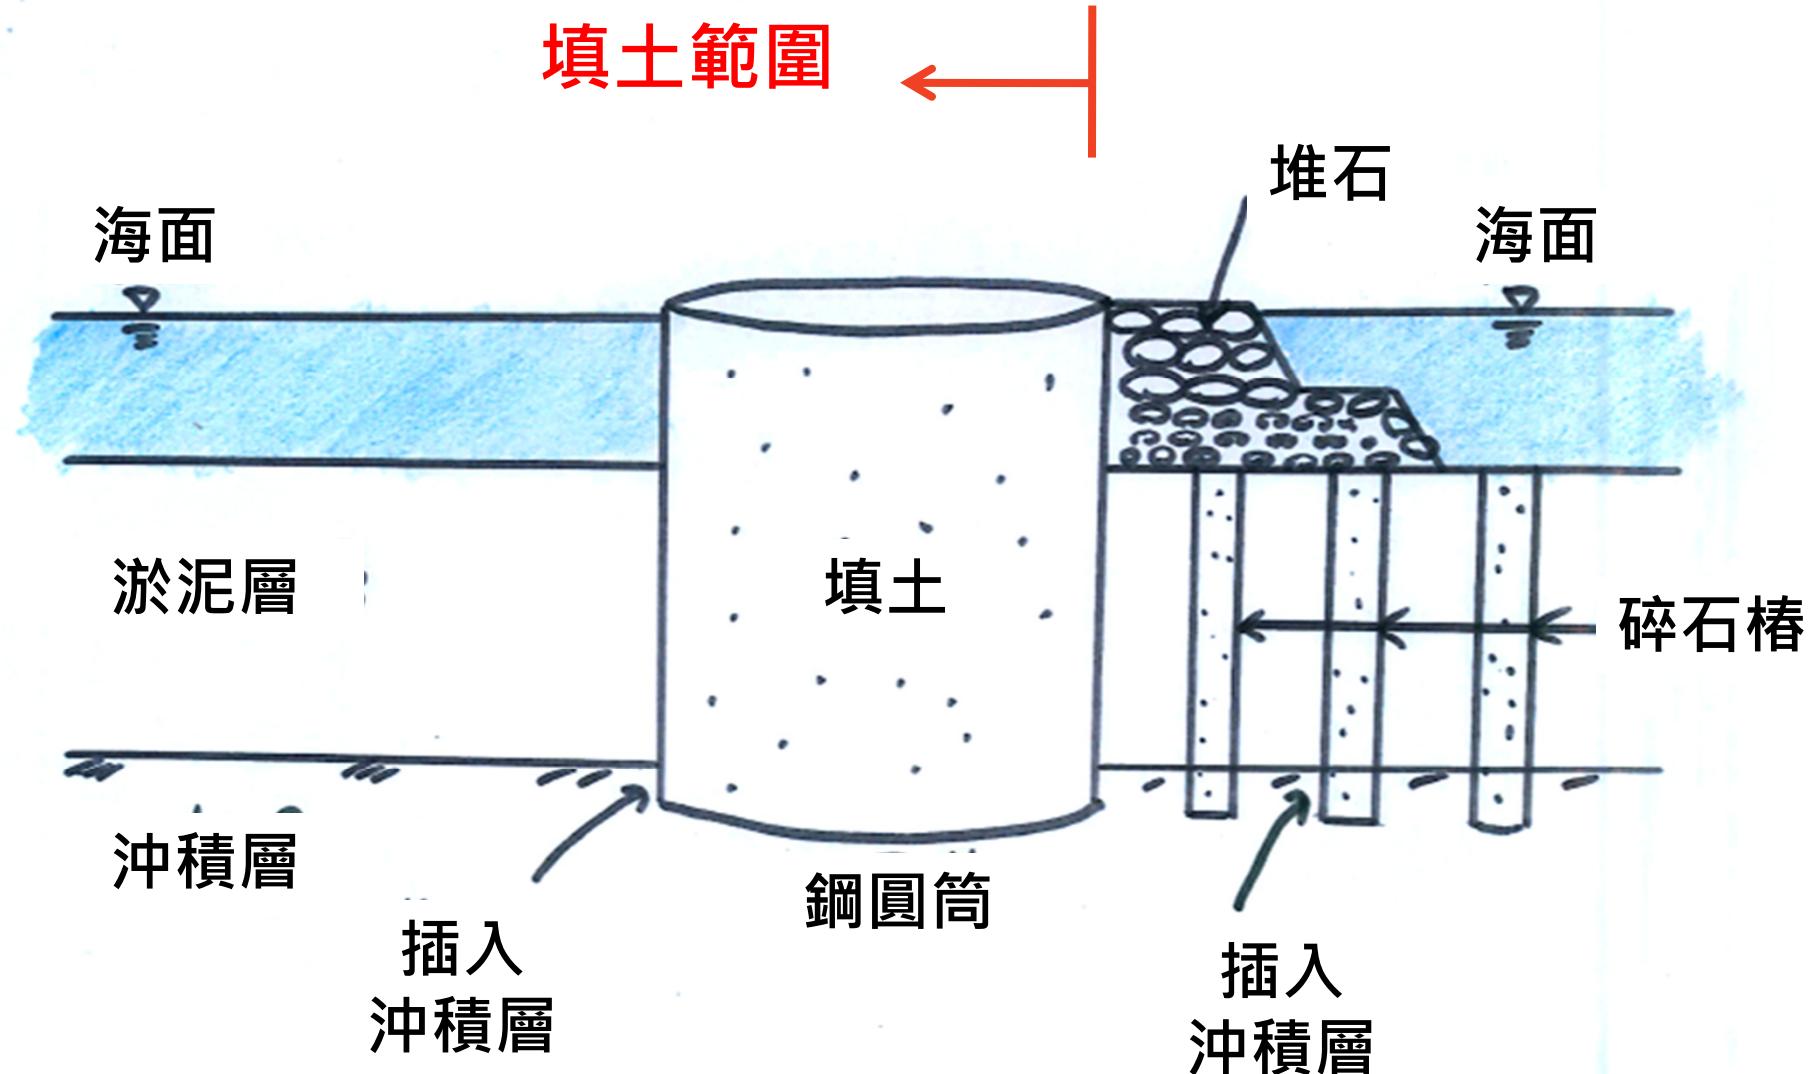
不浚挖式鋼圓筒混合堆石海堤

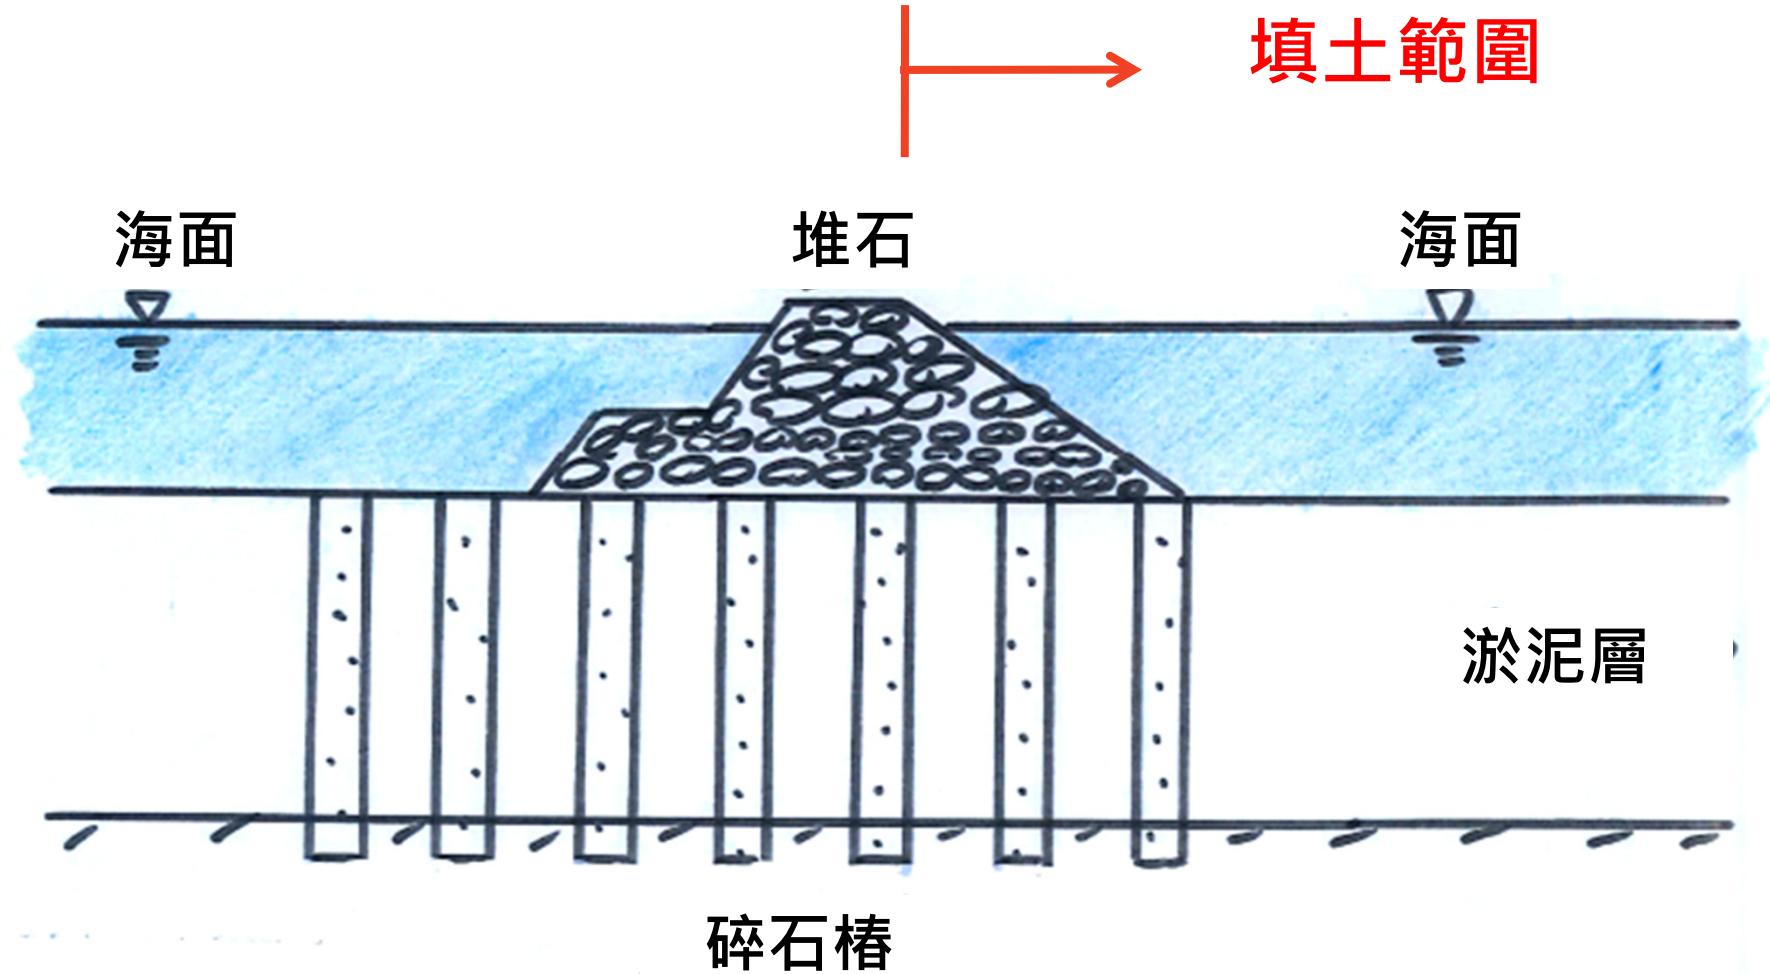
不浚挖式堆石海堤

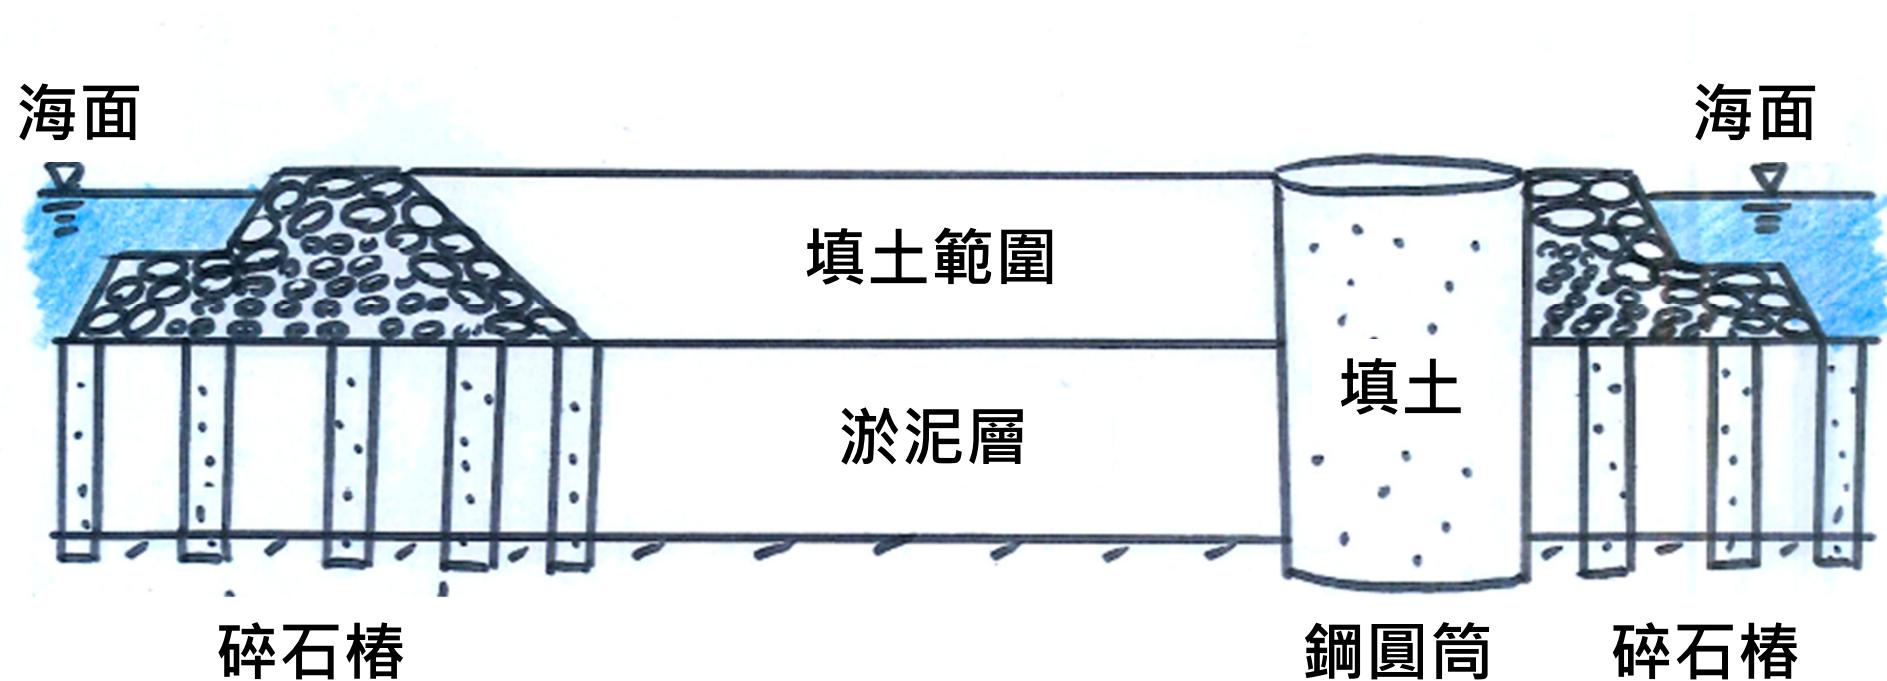
海堤後填土成地

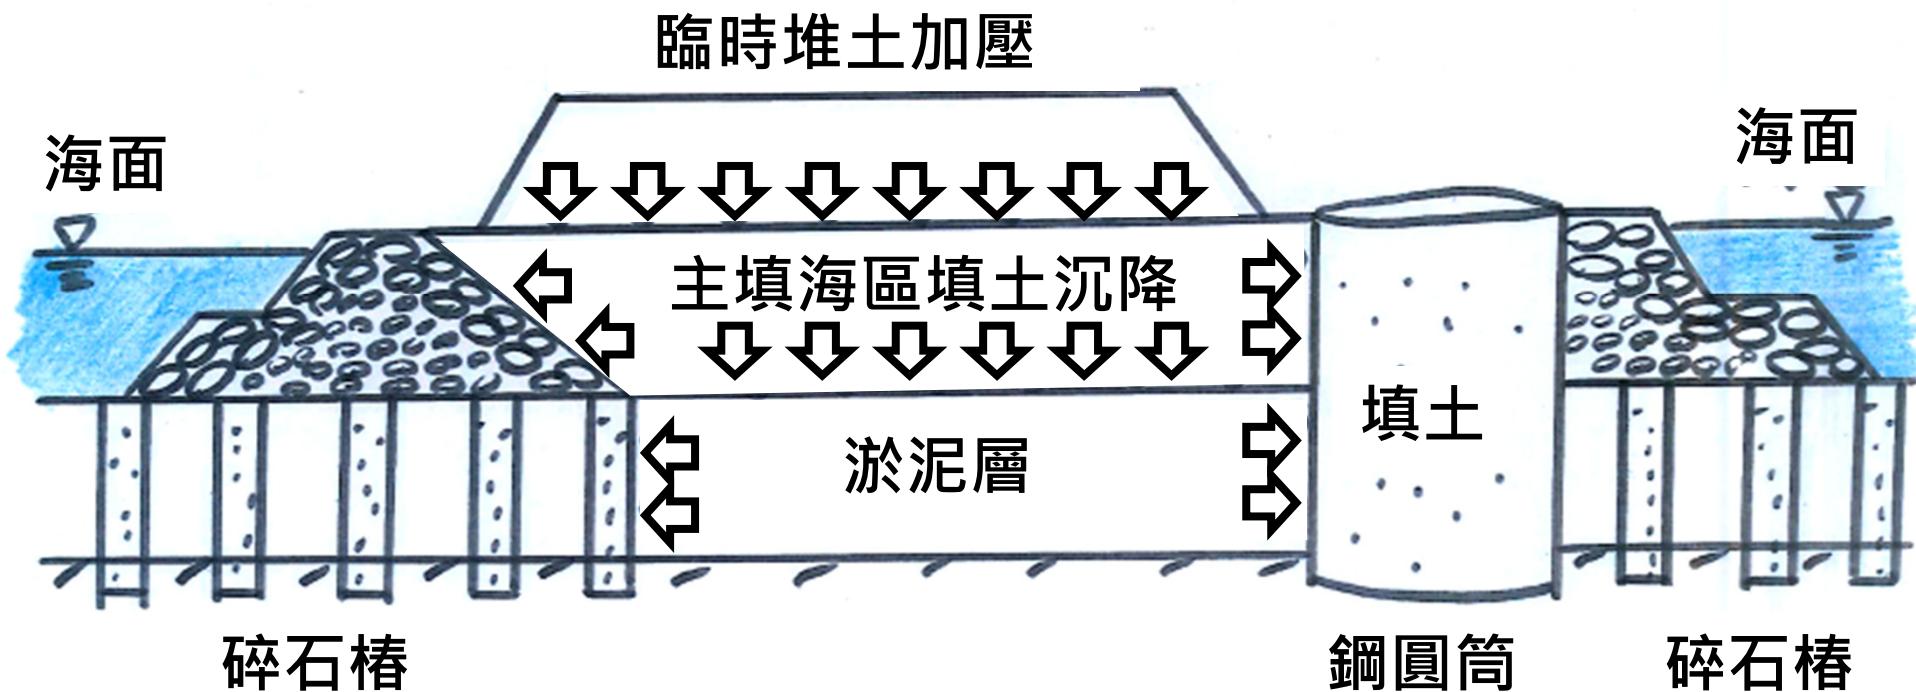
堆土加壓，加快沉降

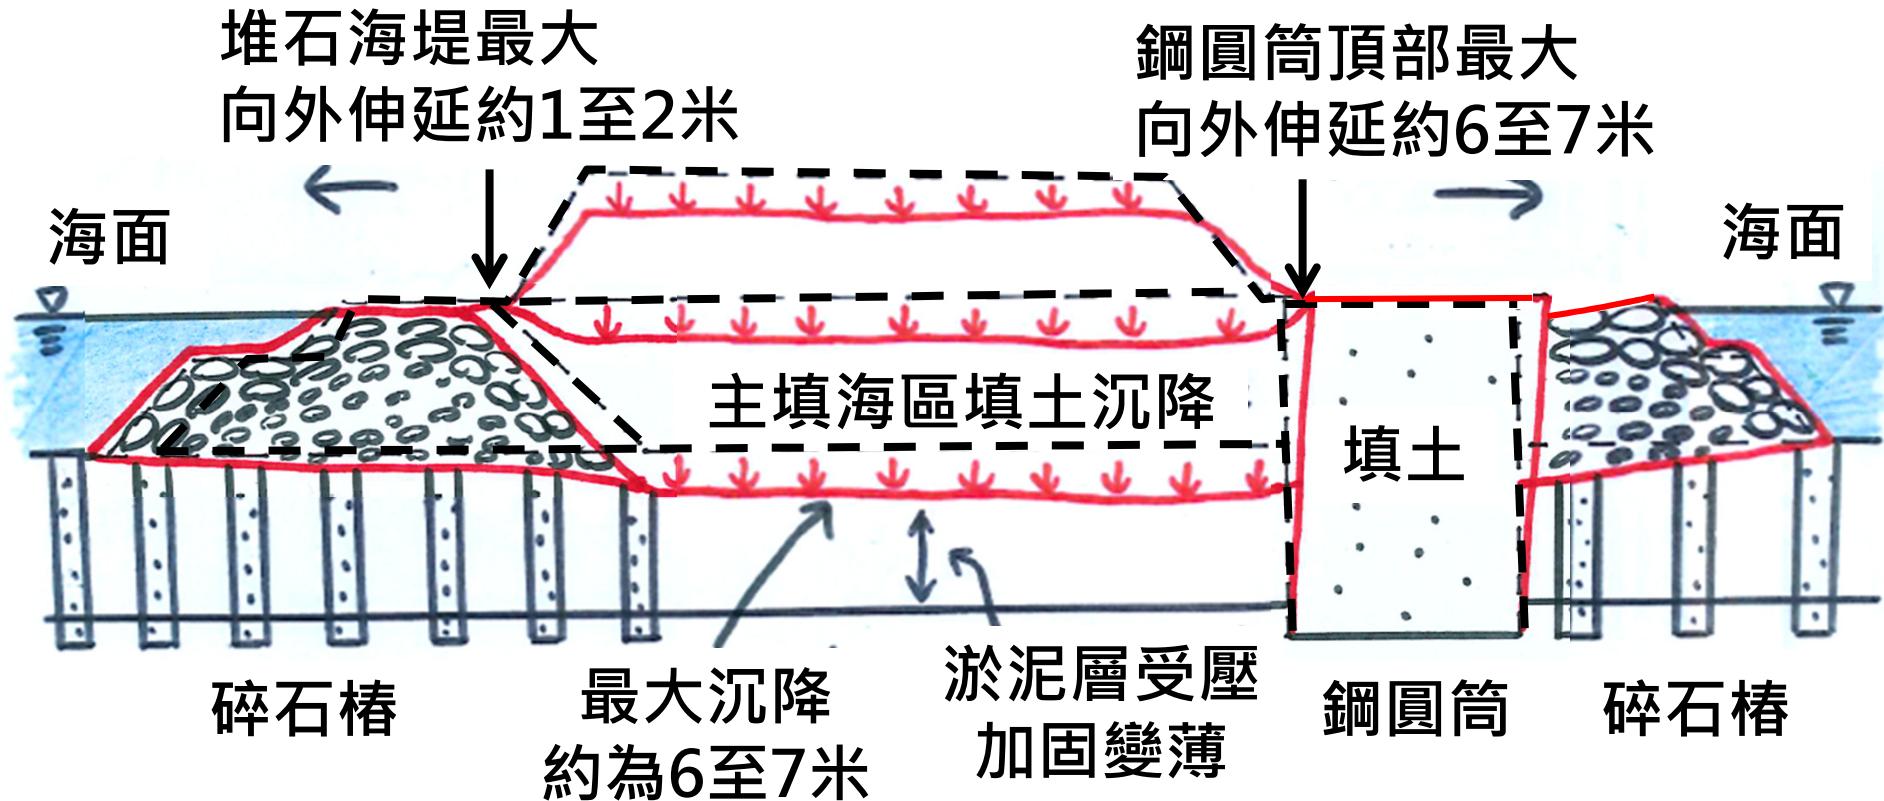
淤泥層受壓沉降

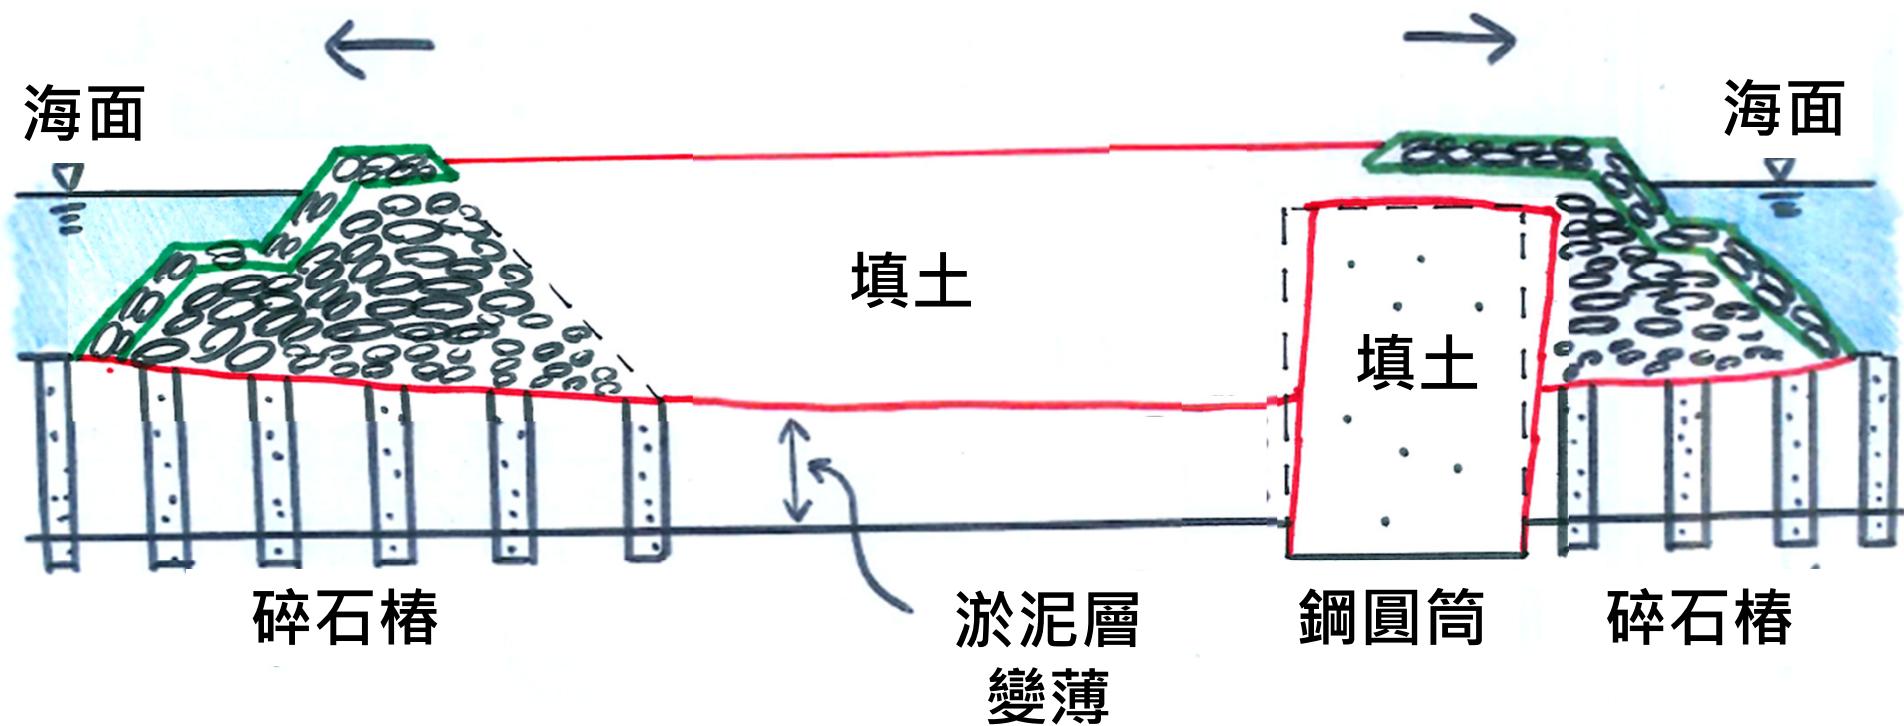
修正護面石塊及海堤輪廓

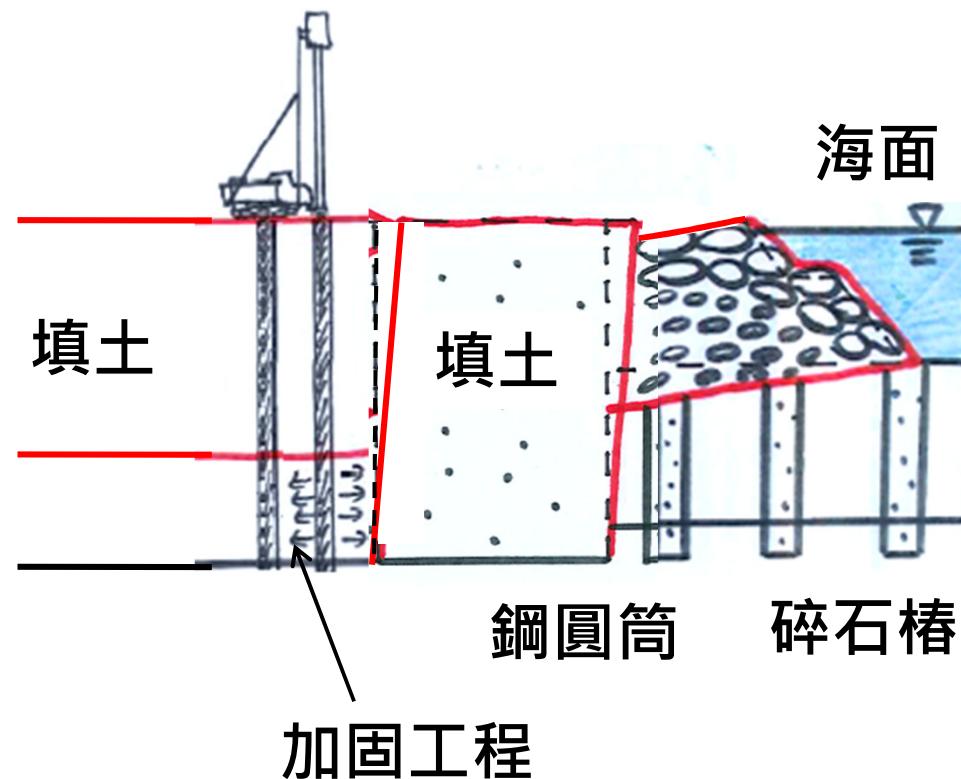
加固工程

- 承建商在填海工程進行期間，曾經出現工序與合約要求不完全符合的情況，承建商已為此自資進行需要的加固工程
- 承建商已經在今年7月完成加固工程

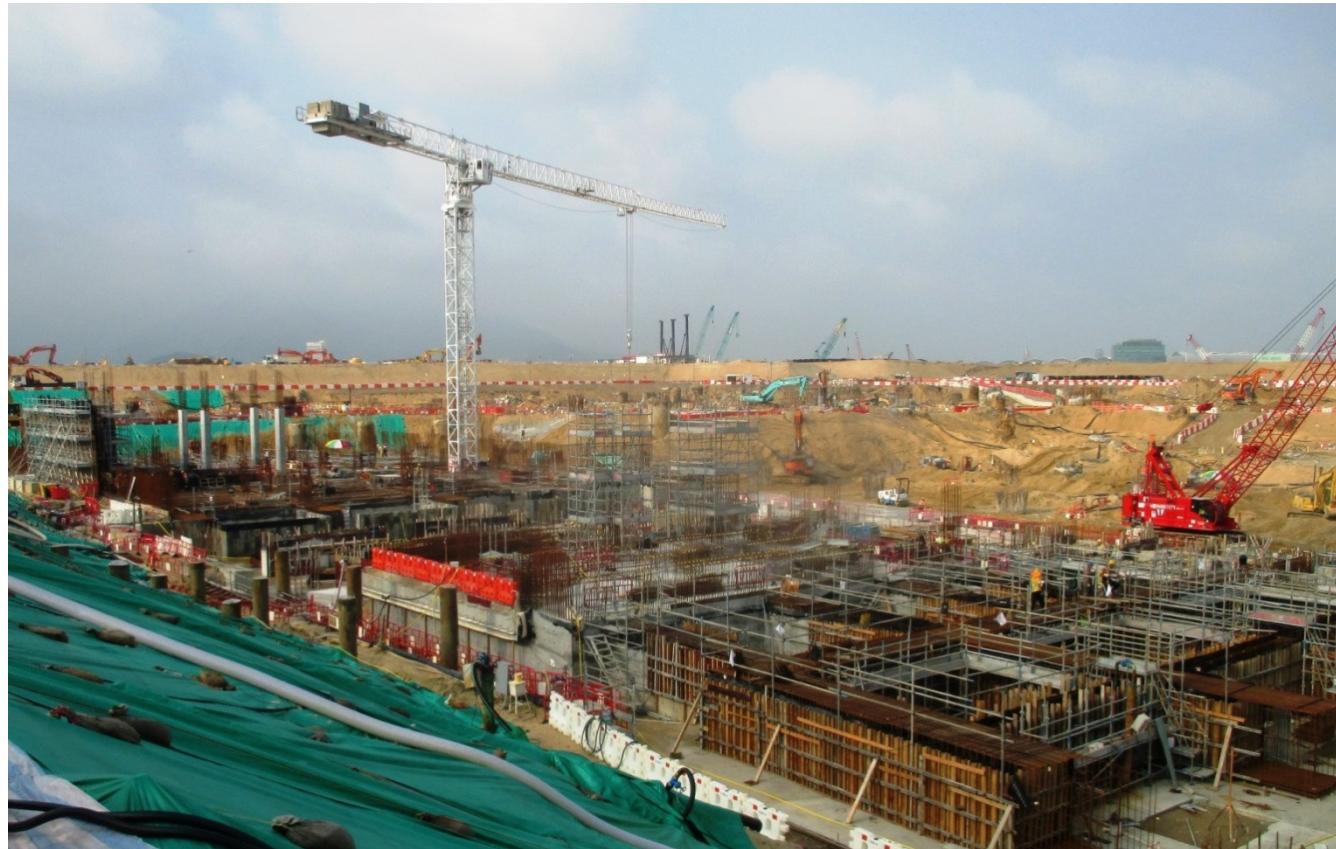
- 旅檢大樓的樁柱已完成超過九成，現正開展樁帽及地庫工程

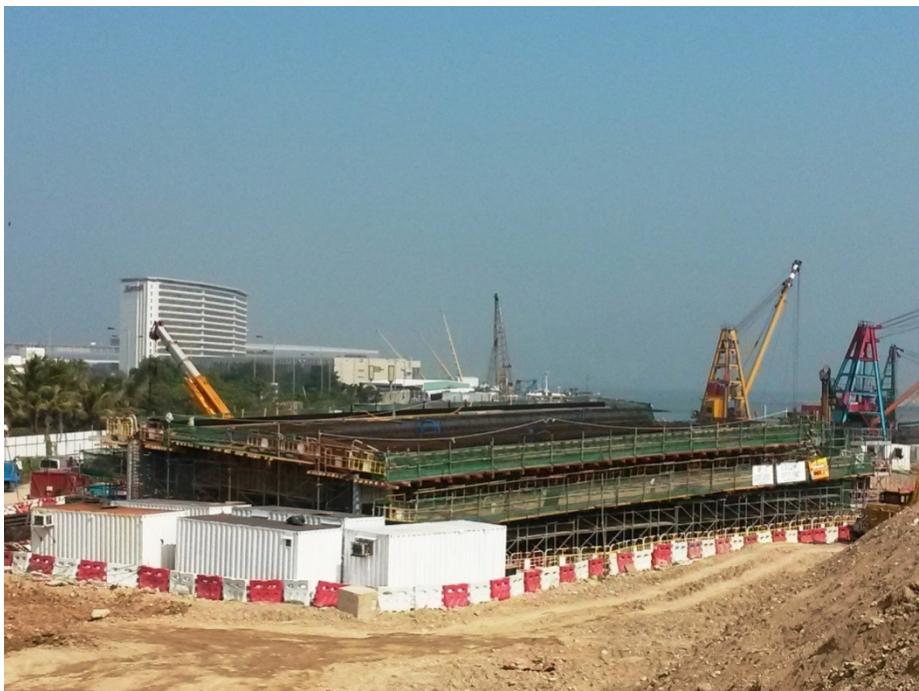
部分橋樑的橋身工程剛展開

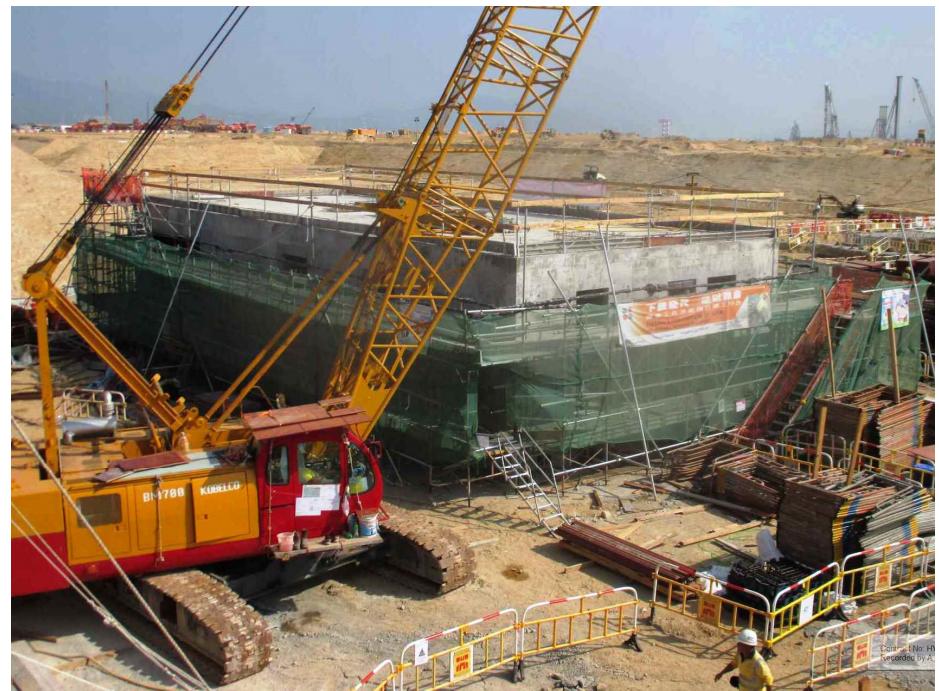
秤車站的外部結構工程已經展開
