WWF-Hong Kong

### 有關打擊非法堆填及棄置拆建廢物的行動進展

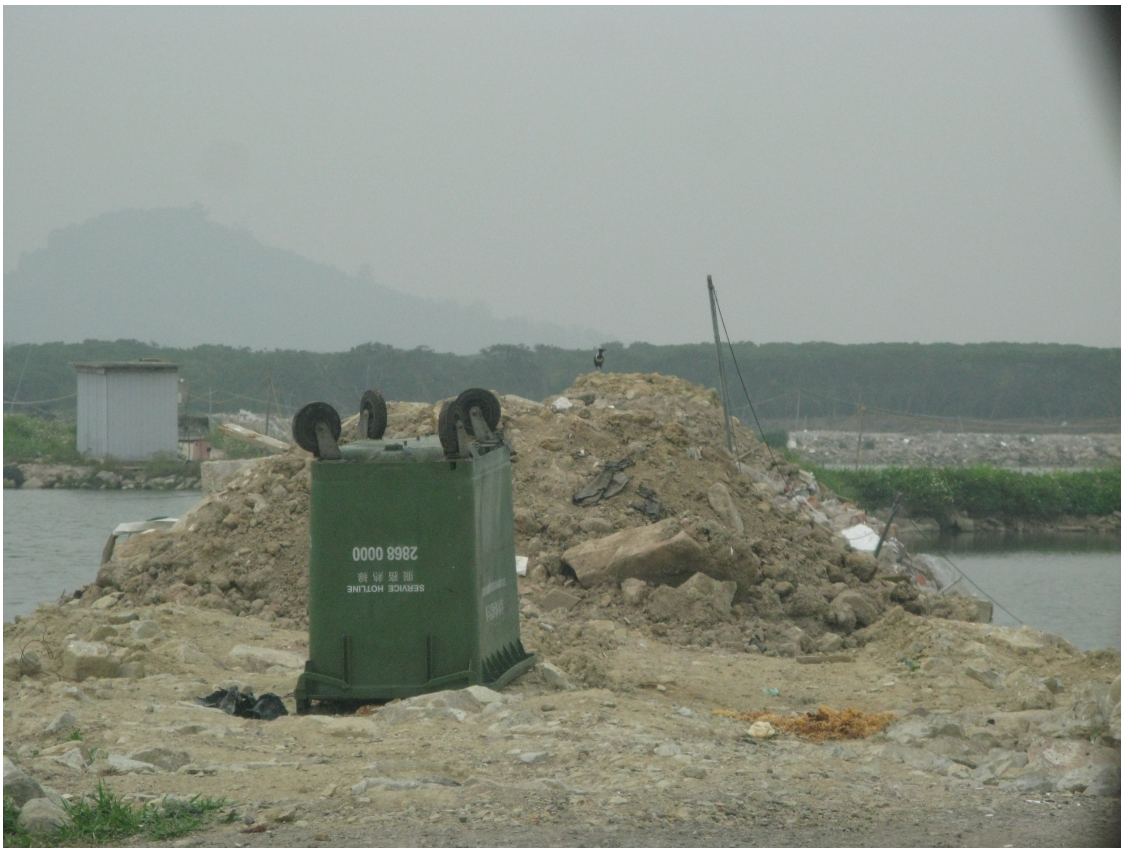
基金會環境監察小組在過往十年就許多新發生於鄉郊地區的環境破壞事件作出記錄並向當局舉報。私人土地包括具有重要生態價值地點，例如在內后海灣的「具特殊科學價值地點」<sup>1</sup>及米埔拉姆薩爾濕地，已因填土（包括填塘）和非法傾倒活動而劣化。此等傾倒活動對環境和我們寶貴的生物多樣性造成嚴重損害，而使用建築和拆除廢物填塘（圖 1）更可能污染水體和養殖在塘內的魚，對人類健康構成可能的風險。我們堅信各個政府部門需要更積極主動，並採取經協調的聯合專責小組的方法，迅速有效地處理任何對我們自然環境的破壞和劣化行為，從而遏止此等非法活動。

圖1 后海灣魚塘的非法傾倒活動（2013年2月20日拍攝）

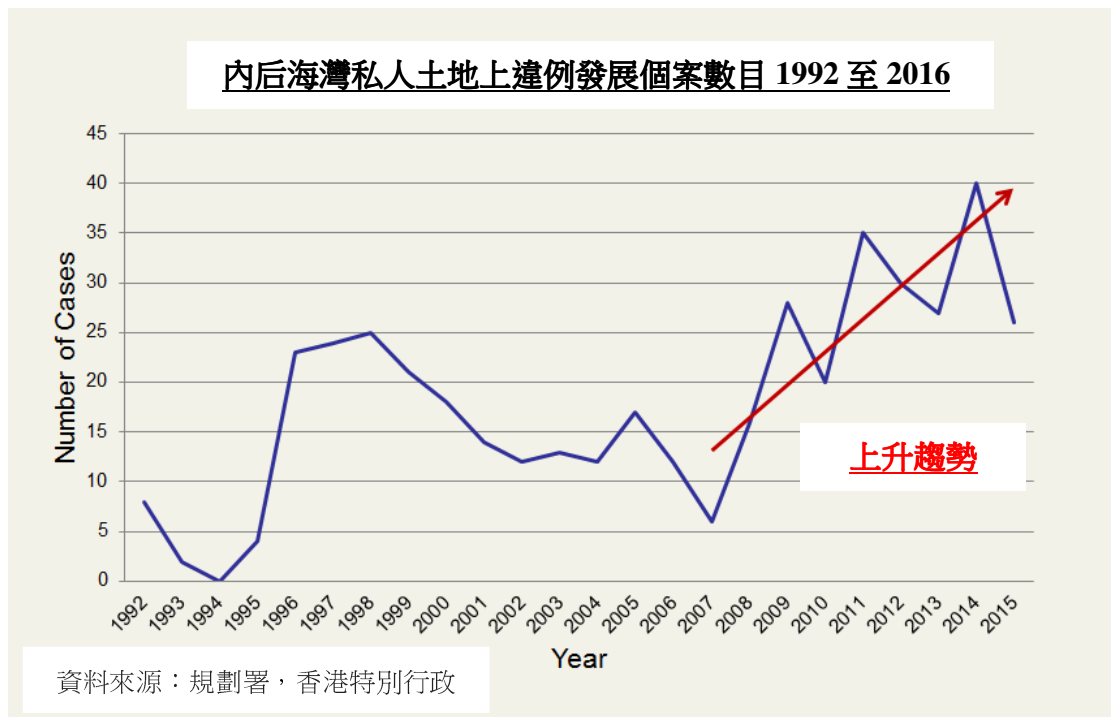
我們留意到即使是受法定土地利用圖則管制的地區當中非法傾倒活動記錄數目仍顯示有所增加。基金會特別關注的是支持著數以萬計的遷徙水禽及具有國際重要性的內后海灣的魚塘以及在米埔的其它濕地生境即使受城規會規劃指引編號12C所保護以免受私人發展而有所影響，但違例發展涉及填土和/或填塘，地盤平整及傾倒廢物亦經常發生（圖 2）。

圖2 内后海灣私人土地上違例發展個案上升趨勢

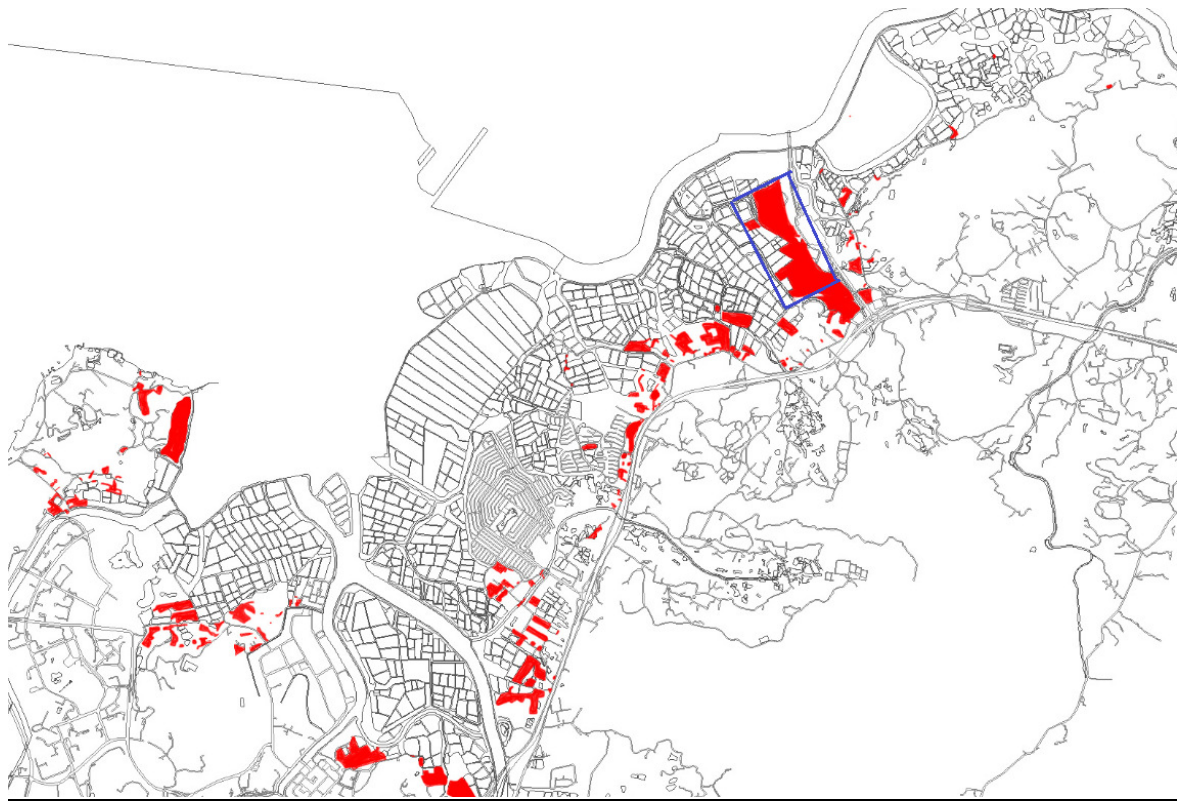
基金會的「內后海灣違例發展報告」<sup>6</sup>（后海灣報告）顯示在過去 25 年內有 435 宗違例發展個案發生，涉及 153 公頃位於內后海灣濕地保育區和濕地緩衝區內的私人土地（圖 3）。其中一個影響到生態重要性的特別例子是位於新田惇裕路一帶共超過 10 違例發展而佔據的面積大於 15 個足球場（圖 3 中的藍色框）。

**圖3 內后海灣435個違規發展個案地點（顯示於紅色區域）**

注：於惇裕路受影響的地區以藍色線框標示

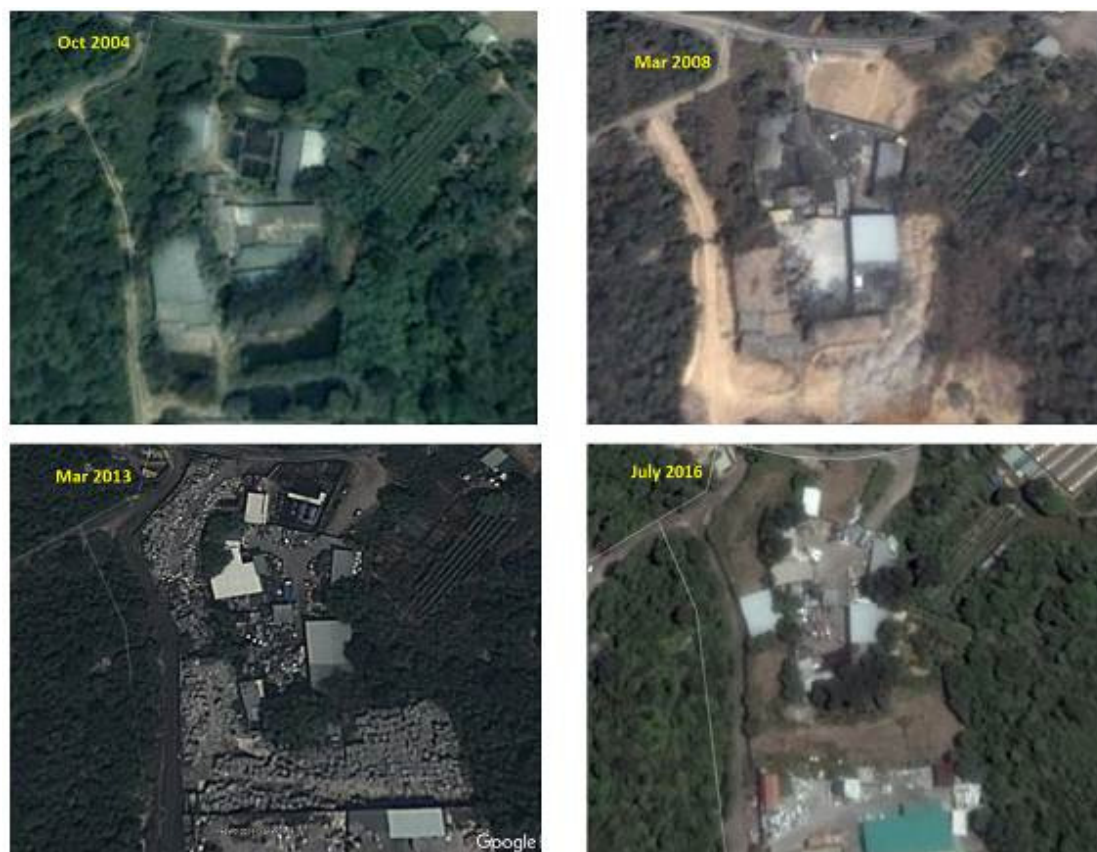
狀而導致隨後15年內出現更多違規發展和改變土地用途的執管（E/YL-ST/147和E/YL-ST/239）。由於犯案者沒有被要求將土地恢復為魚塘，這種欠缺阻嚇力做法可能鼓勵進一步的非法傾倒。還有其他個案如E/YL-LFS/187當中的非法填塘可導致違規發展進一步侵占周圍的魚塘和土地而引伸相鄰的6個其他違規發展（圖4a，4b，4c）

**圖 4b E / YL-LFS / 187 案例的違規發展持續地域範圍和景觀變化**

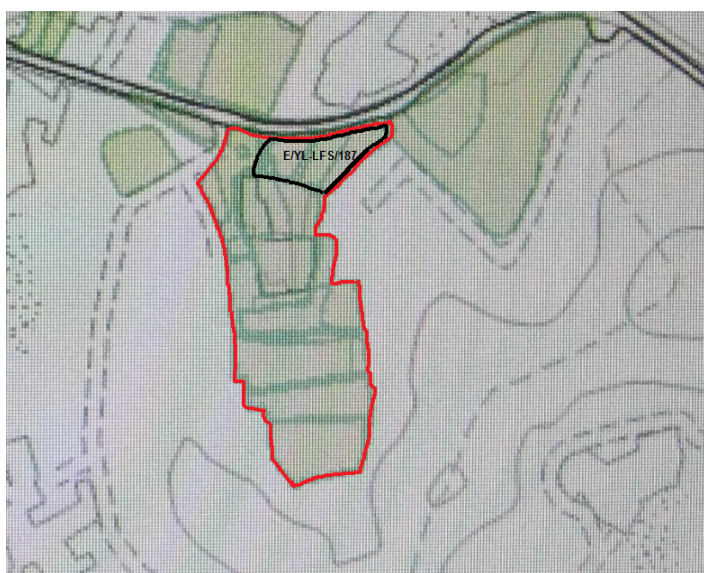
**圖 4c 在 E / YL-LFS / 187 案件之後，在鄰近地區有超過 15 個違規發展受到執管（紅色框線內）**

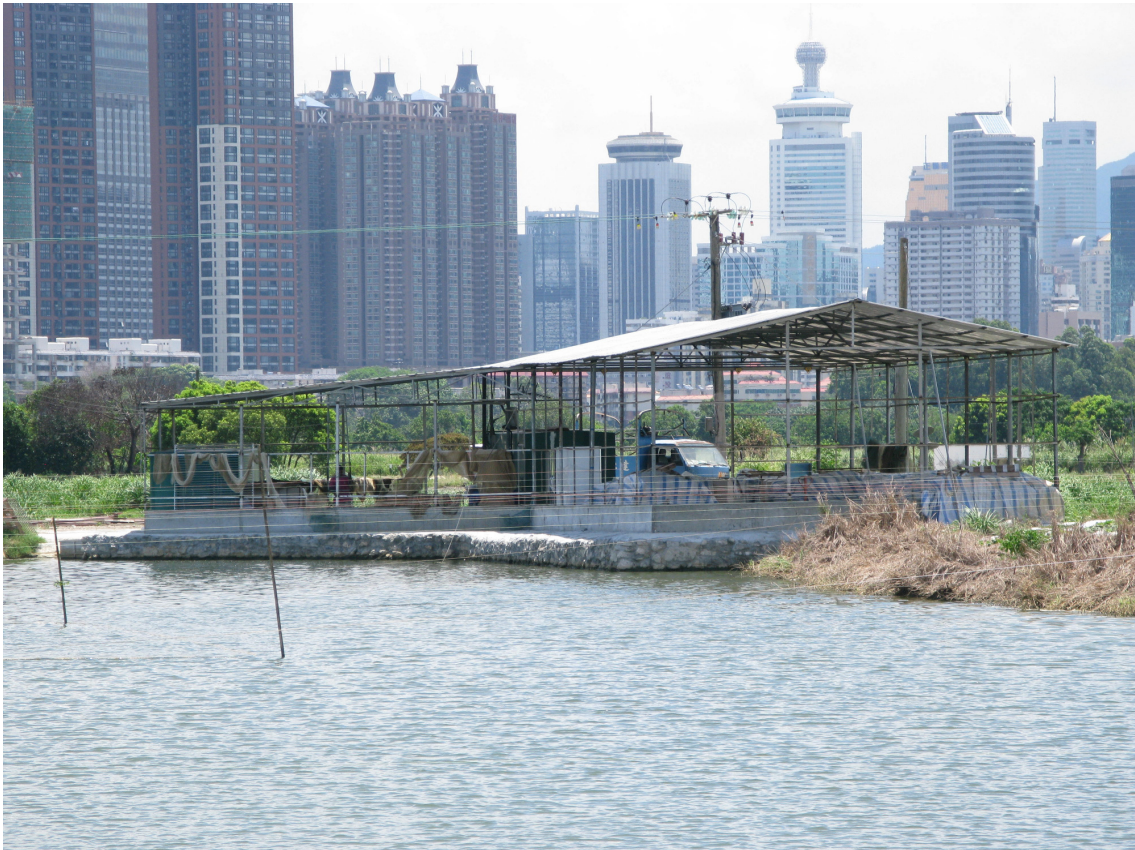
即使發出恢復原狀通知書，也可能需要很長時間才能解決。發生在 2015 年位於蠔殼圍「保育地區（1）」地帶的違例填塘個案 E/NE-MTL/003（圖 5a），其恢復原狀通知書雖規定犯案者『移除存放在塘中的所有堆填料（包括混凝土）...』，然而通知已於 2015 年 10 月 21 日期滿（圖 5b 和 5c），但堆填料及堆填處上的建構物至今仍可見。

圖 5a 發生在蠔殼圍的 E / NE-MTL / 003 違規發展個案 (2015 年 6 月 19 日拍攝)

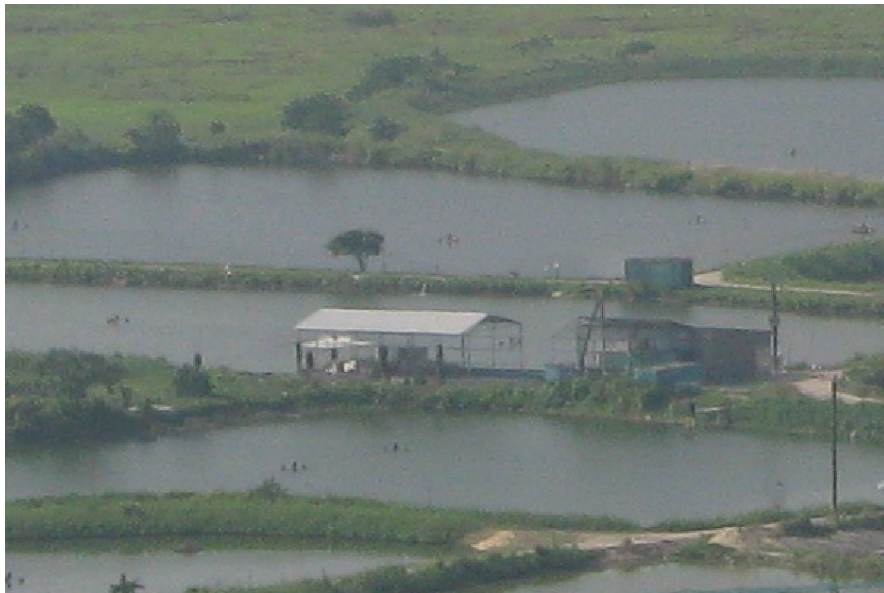
**圖 5c 只有侵占政府土地的屋頂被移走而建構物仍留在塘中（2015 年 6 月 19 日拍攝）**

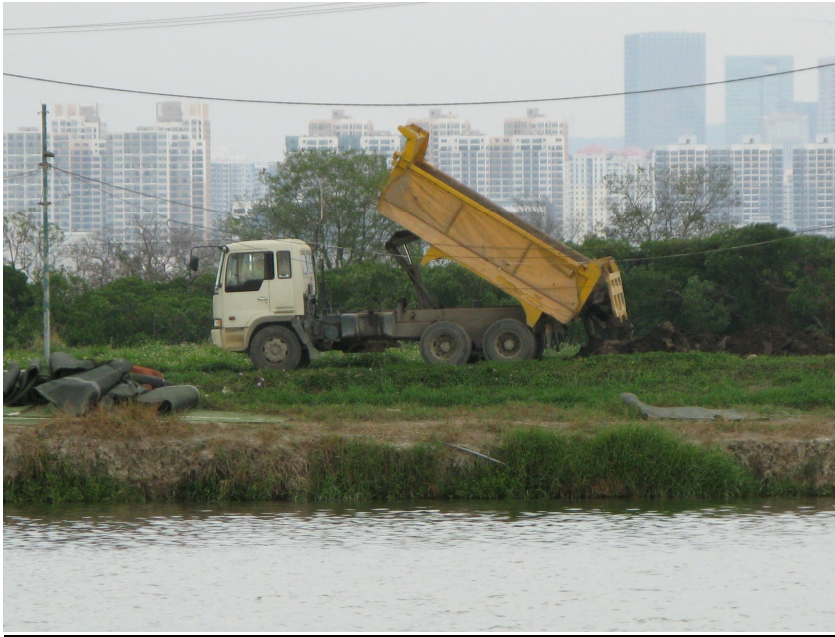
作為帶領環境工作政府部門，環保署應已設立機制，在處理有關傾倒廢物投訴時，需要現場逮獲傾倒者才可成功檢控。在 2013 年 3 月，基金會在甩州「具特殊科學價值地點」地帶現場觀察到一整隊泥頭運輸卡車在現場卸載廢物時，並立即向環保署投訴熱線及以電郵方式舉報（圖 8a 和圖 8b）。但環保署職員聲稱由於需要預約，所以他們當日未能安排四輪驅動車輛到達現場以作即時執法行動。

**圖 8b 一輛泥頭卡車在甩洲案發地點正在傾倒廢物的情況（2013 年 3 月 19 日拍攝）**

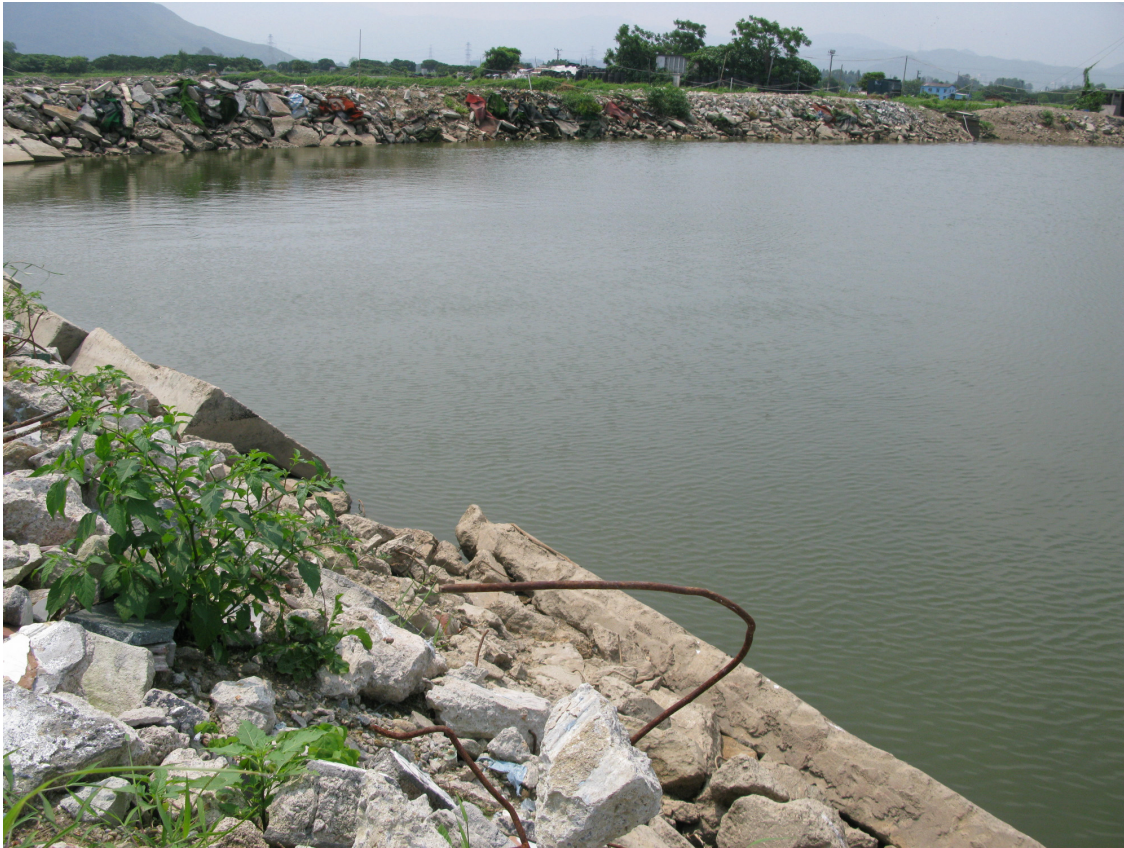
由於漁護署護理員巡邏許多具有生態重要性地區，他們可以成為有效的前線人員以處理涉嫌非法傾倒的投訴。至於一些魚塘經營者在后海灣一帶魚塘利用建築及拆卸廢物作鞏固塘壘所引致的環境問題，漁護署迄今只認為此等行為是漁農為了方便運輸飼料，魚穫及設備而採取的普遍做法（圖 9a）。由於這些商業魚塘吸引遷徙水鳥作覓食地方，我們關注的是若果繼續傾倒建築及拆卸廢物於魚塘，此等做法可能不必要地劣化魚塘生境，影響著在魚塘養殖中的魚的衛生質素，而養殖中的魚亦是人類和遷徙水鳥所饗用和進食。政府應仔細監測商業魚塘的運作，並進行測試，以確保魚類對人類健康的安全性（圖 9b）。

**圖 9b 已參加漁護署認可的優質養漁場計劃的魚塘內所傾倒的建築和拆卸廢物  
(2016年5月12日拍攝)**

- 當局應確保規劃署，環保署和漁護署有足夠的資源和措施，採取及時和有效的監察和執法行動，防止和揭發非法填土和廢物傾倒。各部門需要一個聯合專責小組處理此等非法活動。
- 規劃署應打擊所有對魚塘帶來影響的違例發展並發出有特定指明的恢復原狀通知書。
- 政府應協助魚塘經營者搜尋環保物料/物料供應商以供魚塘經營者用作加強其魚塘堤壘結構而不再使用建築及拆卸廢物。供食用的魚獲應接受健康安全測試。
- 政府應建立一個全面公開的數據庫，當中包含香港所有鄉郊土地狀況，土地用途情況，景觀，生境資料，以提供起訴和作恢復原狀的環境基準。
- 位於私人土地上而有生態重要性的不包括土地也應納入郊野公園內以獲得恰當的保護。是項建議亦應適用於已被法定土地用途圖則所涵蓋的重要不包括土地，例如沙螺洞和大蠔。
- 漁護署需加快程序並定立明確時間表把符合2011年5月<sup>10</sup>通過的準則的不包括土地納入郊野公園。

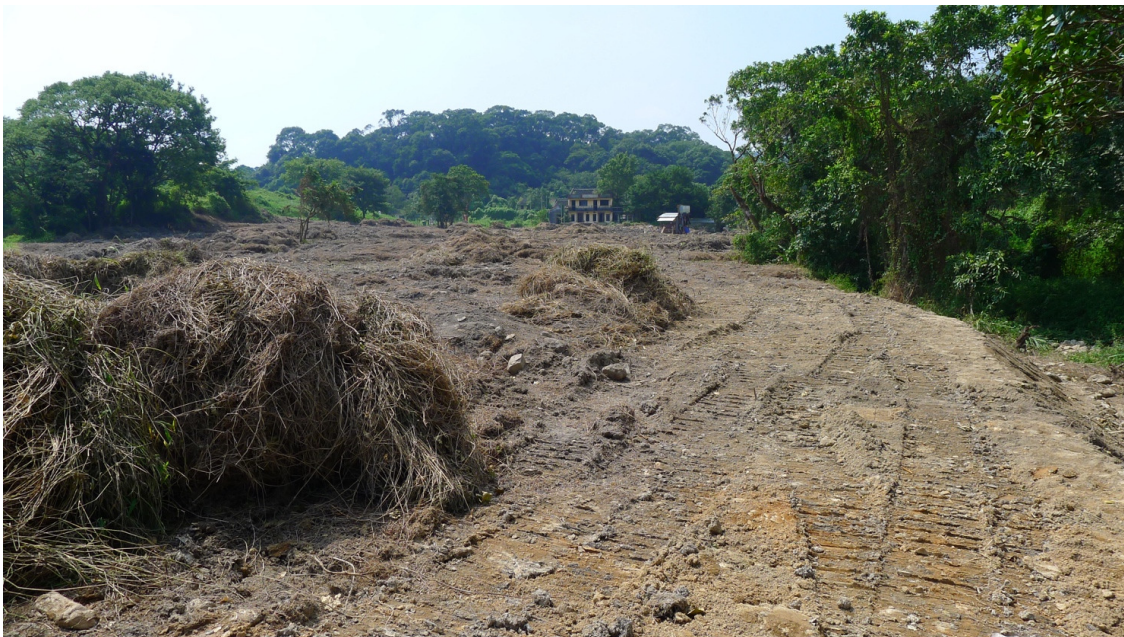
受法定土地利用圖則保護的 52 個不包括土地容易受到填土和其他破壞性活動的影響。法定土地利用圖則僅通過規劃管制違例使用和發展，為不包括土地提供被動式的保護。在分區計劃大綱圖中，在私人土地上的農業使用，即使在「非指定用途」，「綠化地帶」，「自然保育區」和「海岸保護區」等用途地帶內，是不需申請而准許的。這經常為土地清理提供了一個復耕的理由或藉口去破壞具生態重要性的自然生境。此情況就發生在沙螺洞如圖 10 所示，沙螺洞是 2004 年新自然保育政策中被列為第二優先考慮加強保育措施地點。<sup>9</sup> 此外，「現有用途」；即准許在法定土地利用圖則的憲報公佈之前的使用繼續，卻帶來意想不到的誘因，導致應是不容許發生的生態破壞。例如堆填和挖掘活動在法定土地利用圖則製訂前發生。

**圖 10 沙螺洞的生境毀壞 (2015年10月拍攝)**
