香港接線 - 海堤事故

香港接線填海工程 - 加固工作

香港接線填海工程 – 永久海堤

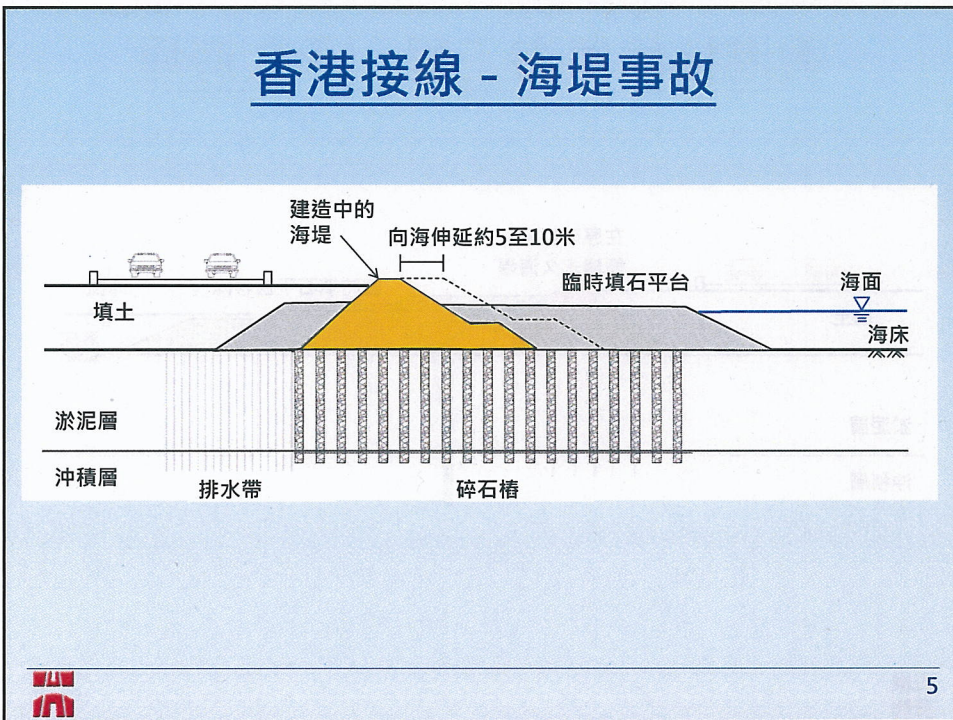
香港接線 - 海堤事故

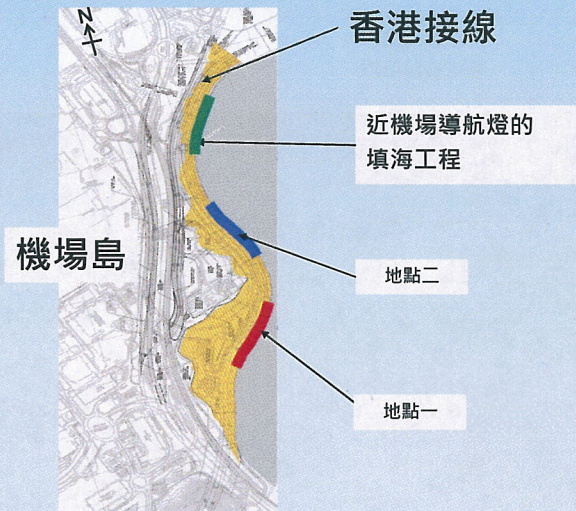
刊憲圖則內所示受擬建海堤工程影響之前
濱及/或海床範圍

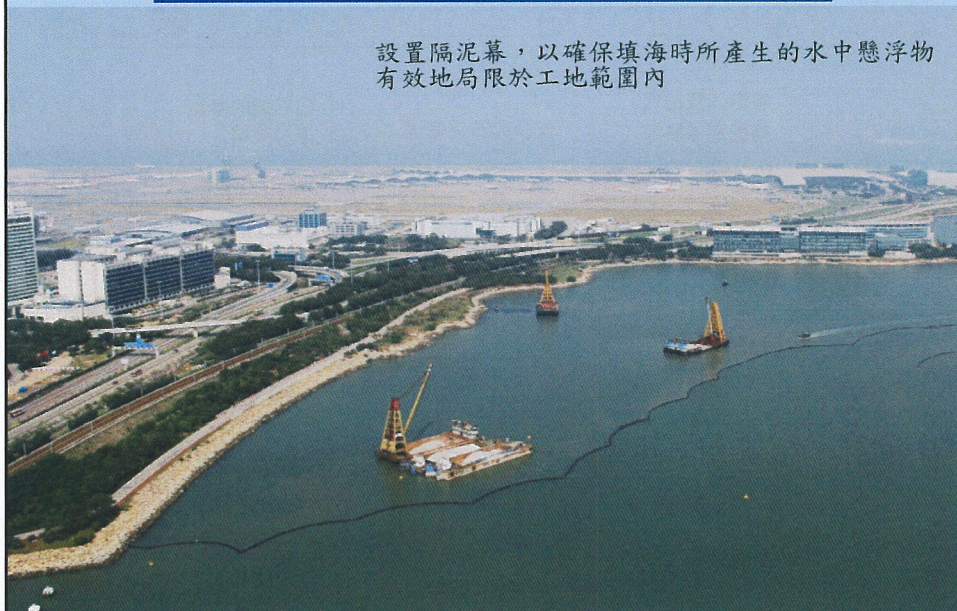
填海工程環境保護措施 - 水質維護

設置隔泥幕，以確保填海時所產生的水中懸浮物有效地局限於工地範圍內

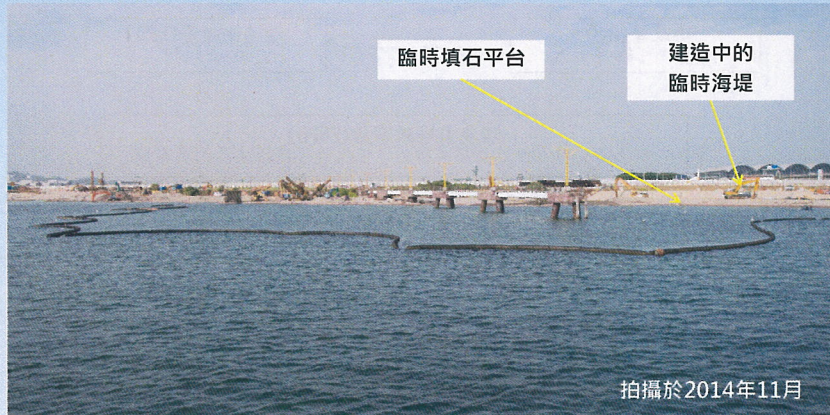
13

2014年10月至2015年5月 近機場導航燈的填海工程

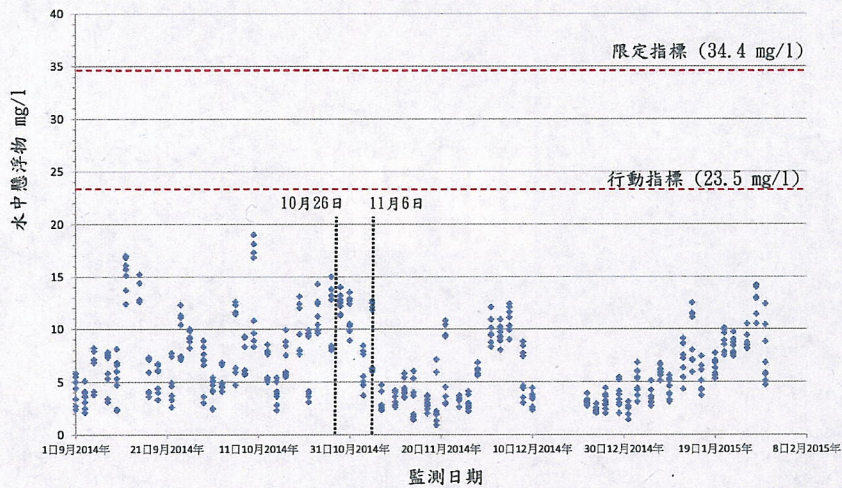
2014年9月至2015年1月於 IS(Mf)6 水質監測站的水中懸浮物體監測結果

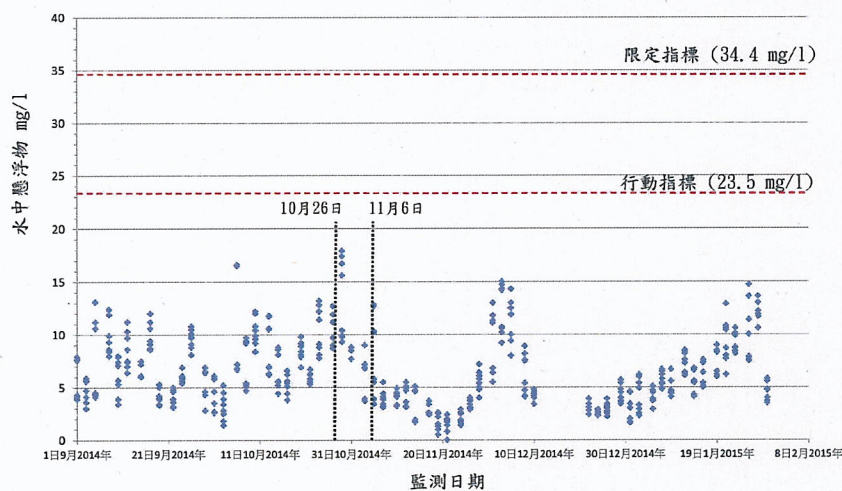
2014年9月至2015年1月於 IS7 水質監測站的水中懸浮物體監測結果
