**要求回應有關《香港 01》報導機場島東南邊香港接線填海工程出現海堤崩塌問題以及安排議員視察港珠澳大橋香港段**

# 港珠澳大橋香港段海堤崩塌 驚現「新填地」 面積達18個足球場

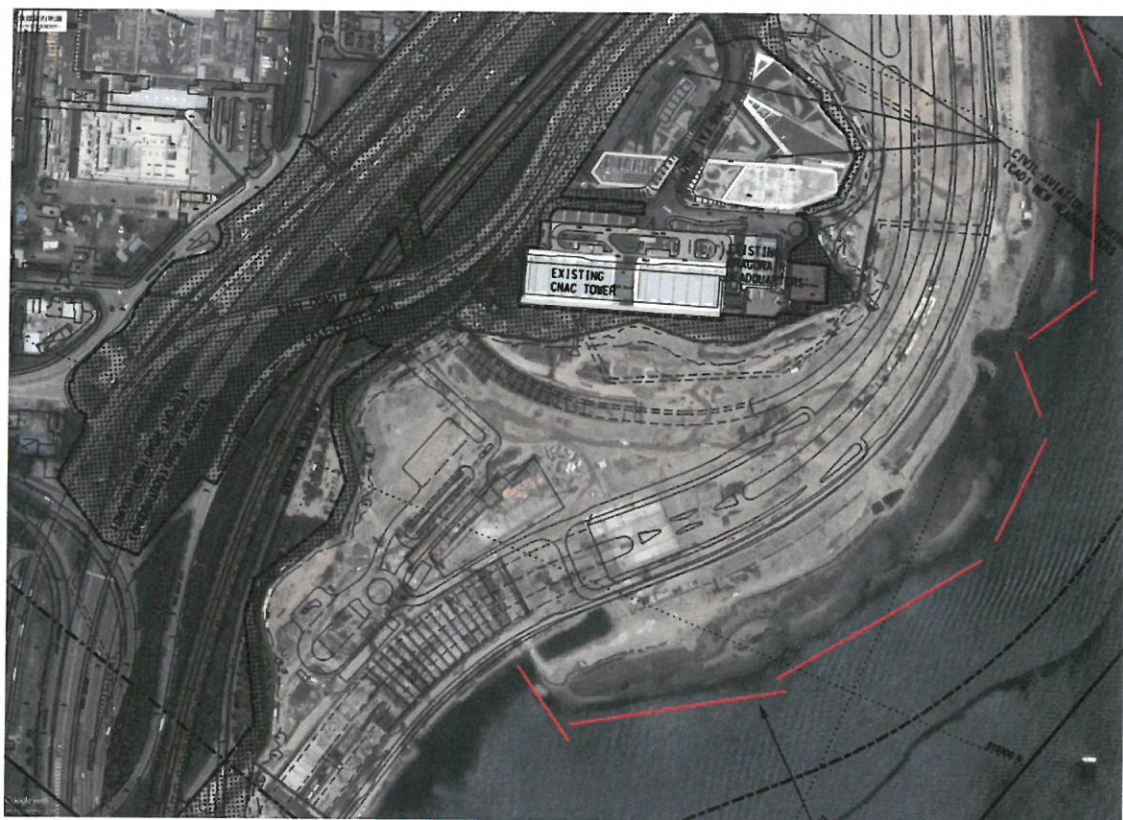
記者將港珠澳大橋香港接線填海地段於2016年7月的最新衛星圖片，與路政署2011年呈交立法會比較，發現突出一個面積達18個維園足球場的「新填地」，伸延向海岸（見紅線位置）最長

至2015年，崩塌情況更見失控，土堆面積劇增，甚至形成一幅面積約18「新填地」，部份鬆軟沙泥疑被沖走，海岸水域變得相當混濁。此後「新定」，「新填地」上更開出道路供工程車出入，儼如規劃內的工地。記者將圖片，比對路政署2011年呈交立法會之施工圖文件，竟發現「新填地」向竟接近90米，引證填海施工嚴重移位。

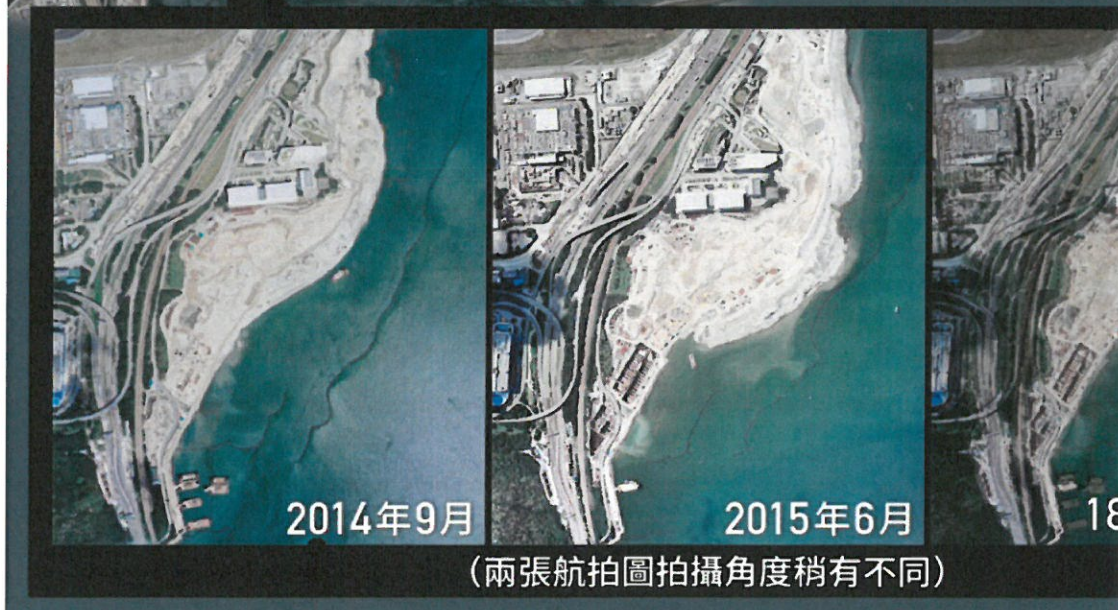
「新填地」放大批廢銅筒 挖泥機正挖掘

記者上周到「新填地」海岸視察，發現灘頭佈滿碎石及深色泥沙，又擺放多個鋼筒，土堆中間闢出道路，多架重型車輛及挖泥機正在破土開挖。但在這塊地

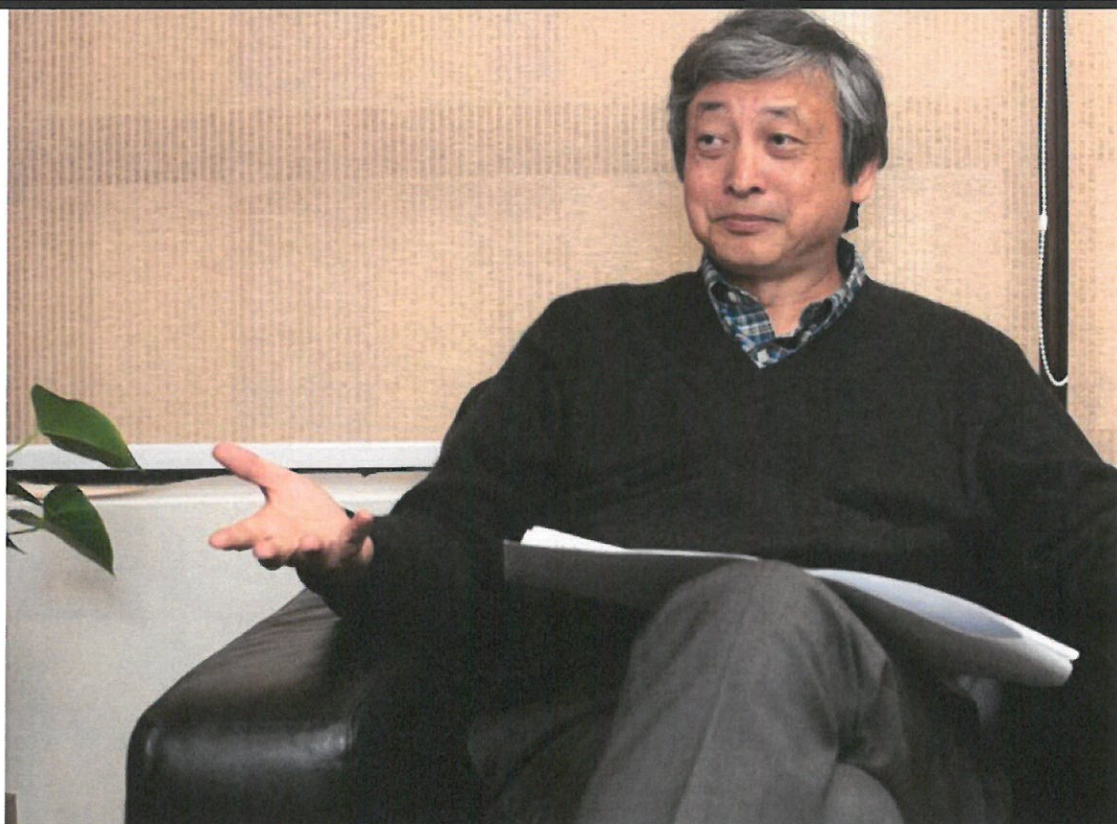
倪學仁直言海堤「成個已經collapse (崩塌) 咗」，原設計已被破壞，形容情況甚為嚴重。

曾設計過天水圍、馬鞍山及貨櫃碼頭等填海工程的資深土木工程師倪學仁比現場視察「新填地」後，質疑土堆的外形相當不尋常，「一般填海的海岸綫唔會凹凹凸凸，再睇土堆顏色深黑色，似係海床淤泥帶咗上水面。」倪學仁法，都是先於外圍建成海堤，再回填出土地，與機場島工程前期吻合，推斷填地，是海堤崩塌後，土堆沖出海岸的後果。「呢個情況已經好嚴重，海再係原本設計。」

倪學仁又估計，由於海牆建成至填土工作完工，按施工相片記錄，前後只填土速度快，而未完全按原有設計程序填土，未能有效地壓密底下之海床，填土重量而引發之孔隙水壓力，於是使底層粘土層強度變弱甚至因此形成綫流而滑動。「其實好似牙膏咁，你加力係上面壓，前面牙膏蓋唔夠力就一定

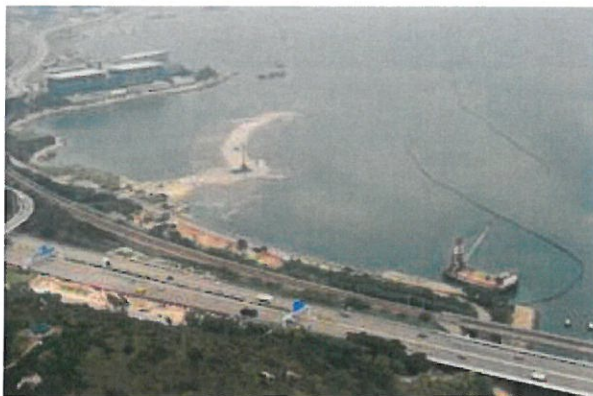
2012年10月-2013年3月

拆卸舊有海堤

建造臨時碎石平台

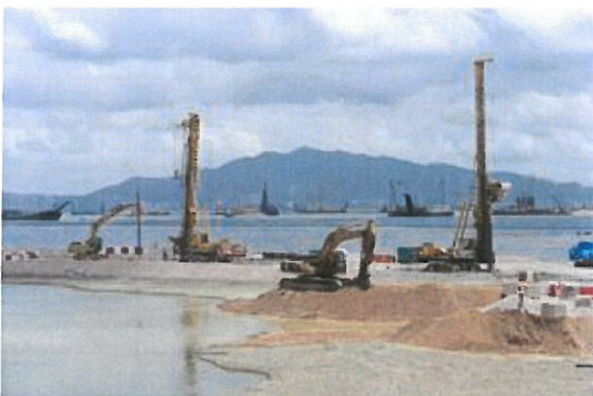
2013年1月-2013年7月

安裝碎石樁，以建新海堤

海堤初步成形

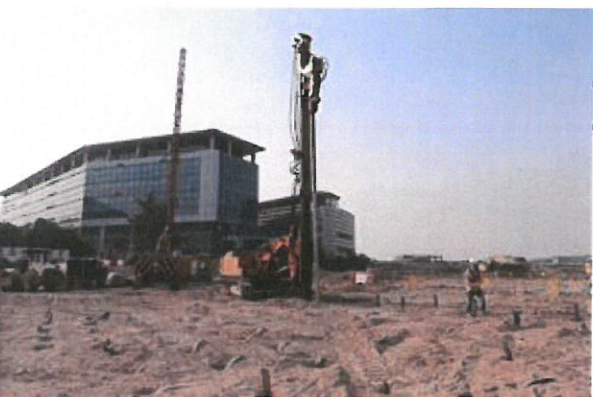
2013年4月-12月

鋪上砂填料

於填土下的淤泥層安裝水帶

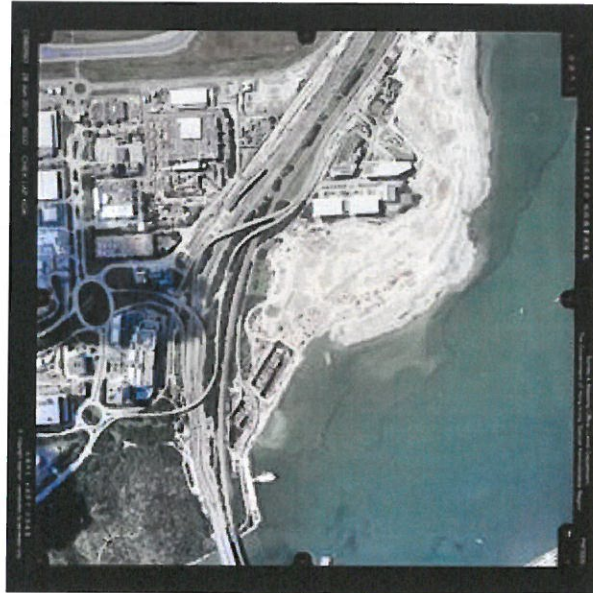
2014年11月-

地政總署航空圖揭發填海地區出現多處不規則的土堆，部份更伸延至海面數十米，海堤告崩塌

同一時間，該處剛開始龍景山隧道挖掘工程

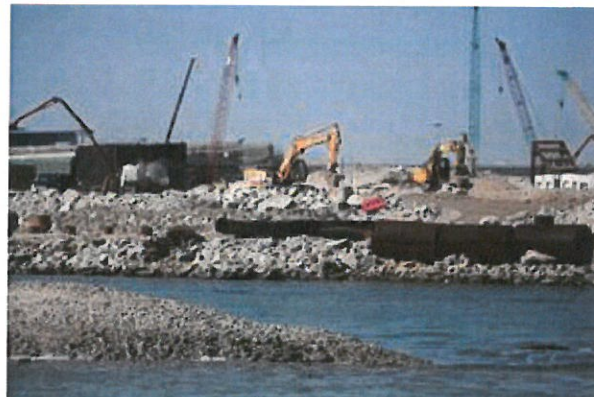
2014年11月-

兩年多來，崩塌的海堤導致大量沙泥湧出海岸

路政署涉非法填海，影響海洋生態
