立法會交通事務委員會

2018年2月10日大埔巴士意外

有關 2018 年 2 月 10 日大埔巴士意外的資料

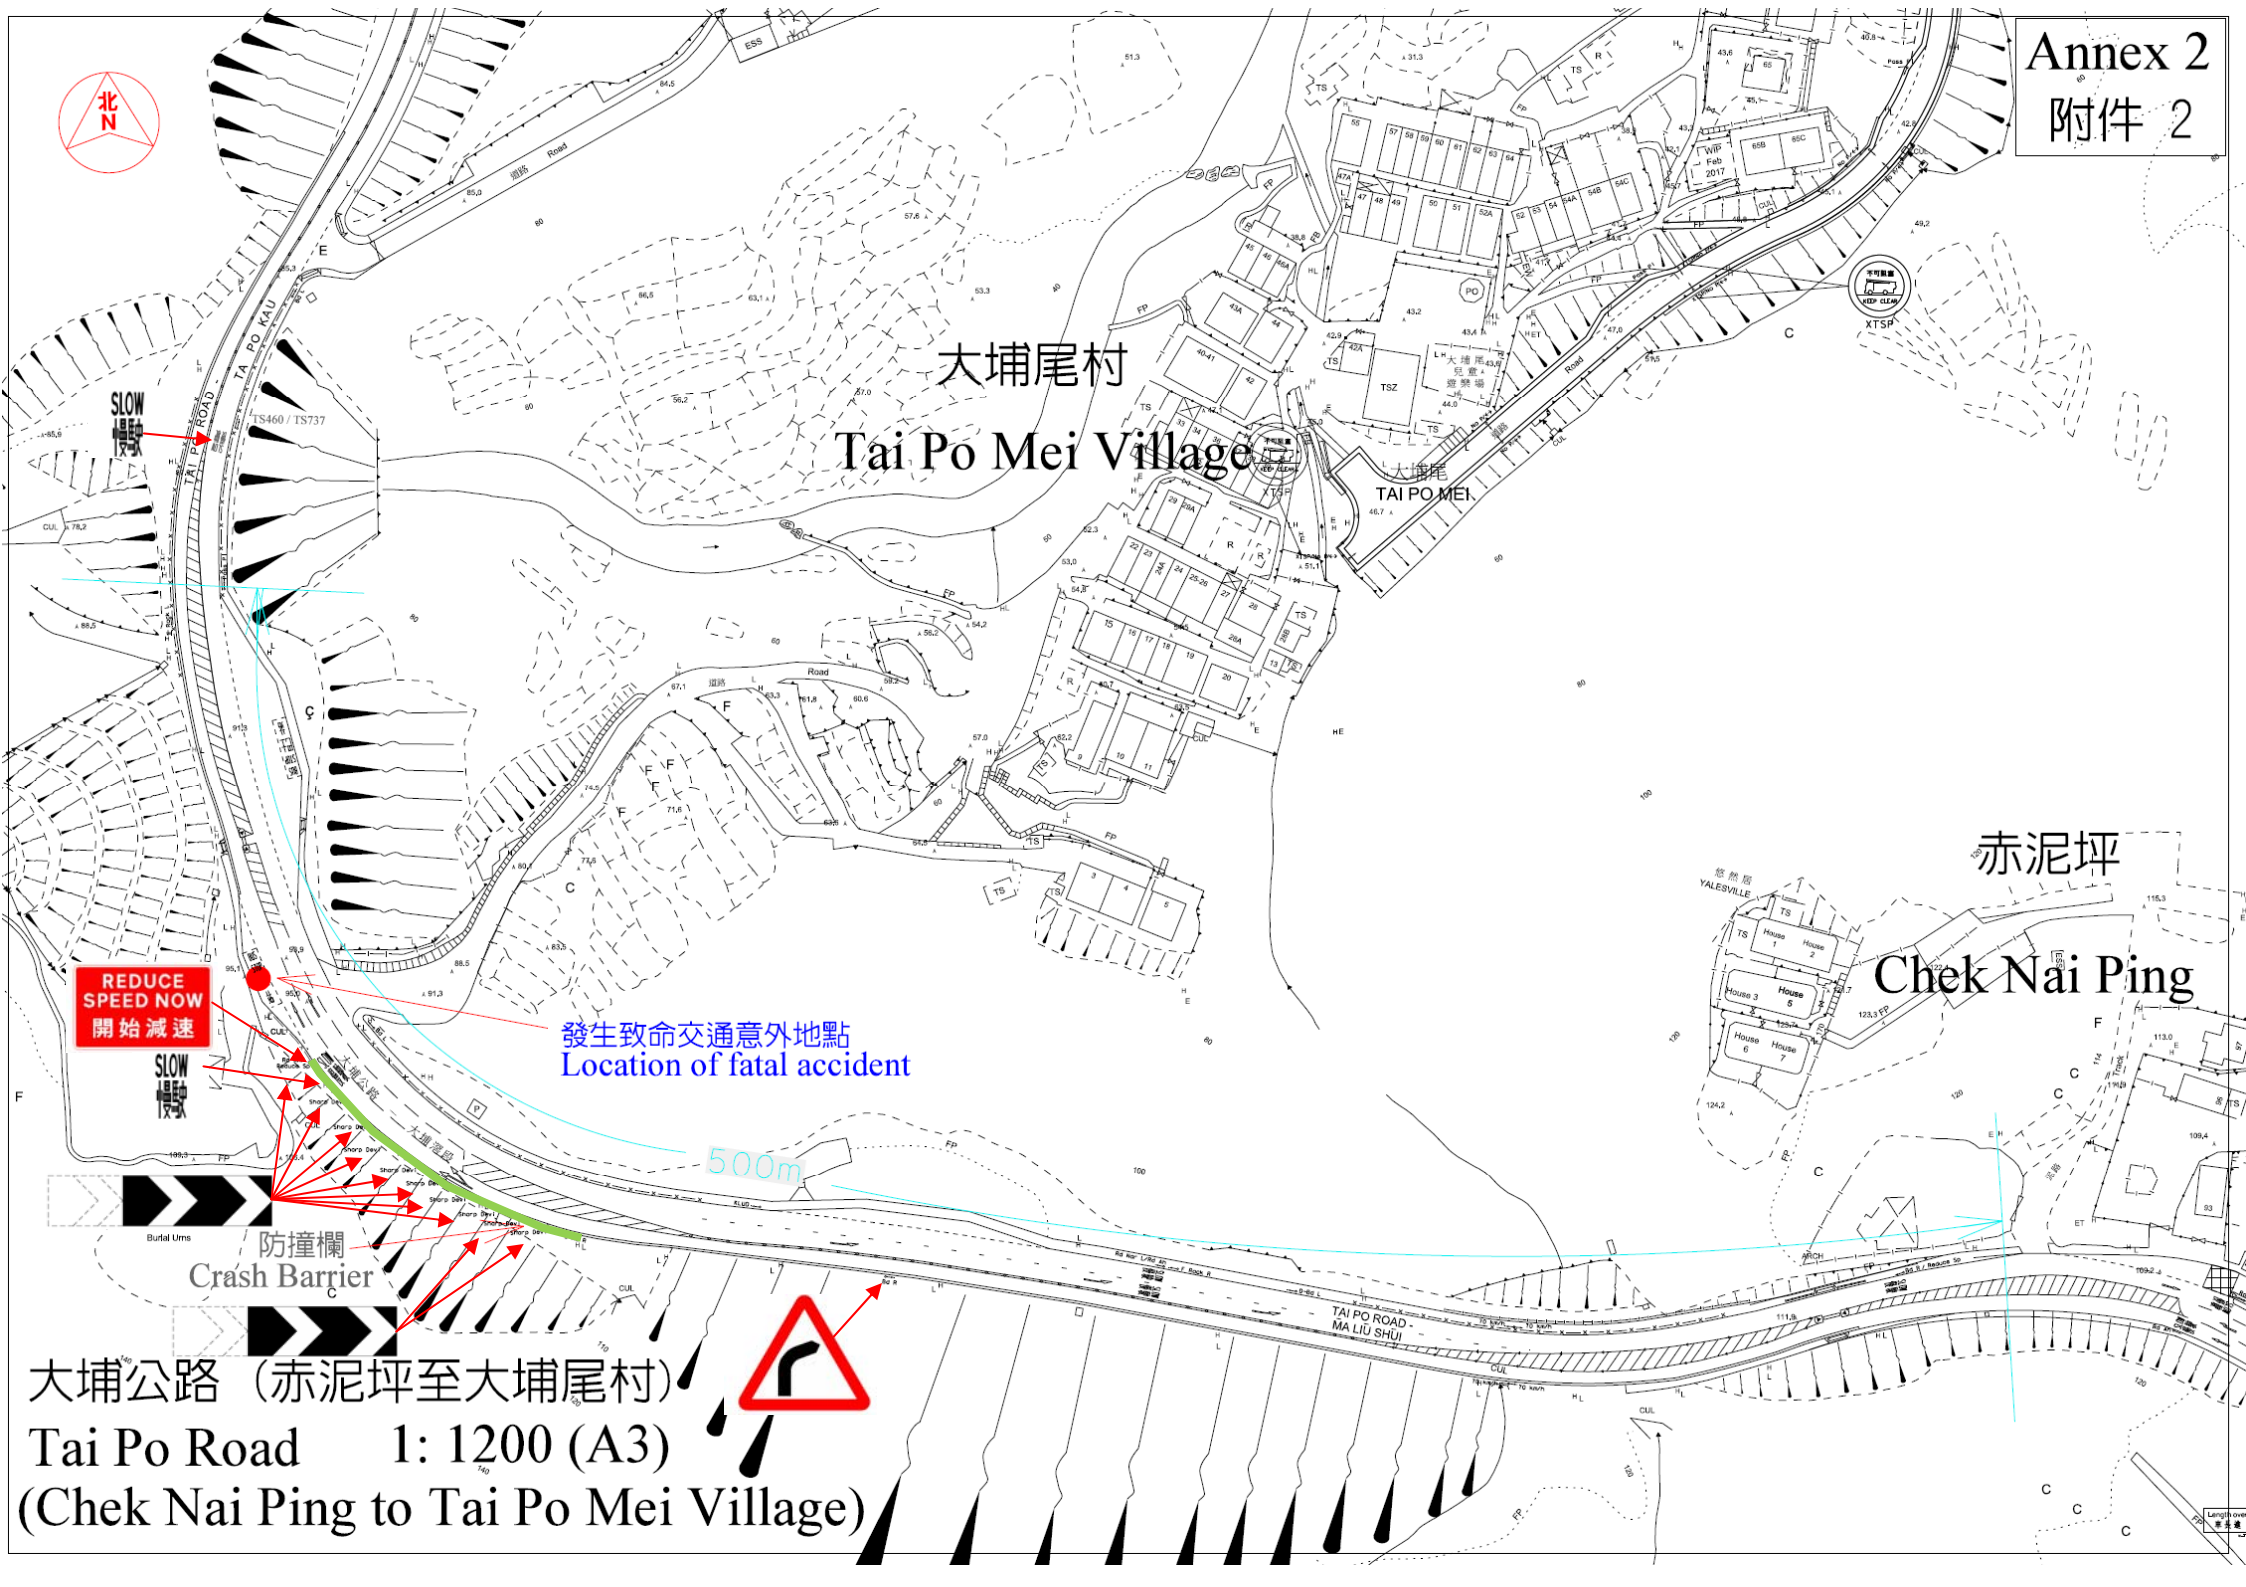
大埔公路 (赤泥坪至大埔尾村)
Tai Po Road 1: 1200 (A3)
(Chek Nai Ping to Tai Po Mei Village)

發生致命交通意外地點
Location of fatal accident

REDUCE
SPEED NOW
開始減速

SLOW
慢駛

防撞欄
Crash Barrier

9. 肇事路段位於大埔公路(赤泥坪至大埔尾村)，該路段長約 0.5 公里(有關路段的位置見 [附件 2](#))。該段大埔公路現時限速為每小時 70 公里，沿路設有交通標誌和道路標記提示駕駛者注意道路情況，包括「開始減速」、「前面右彎」和「道路向右急轉」等警告交通標誌，並在適合位置並髹上「慢駛」道路標記，提示駕駛者在進入該路段前要減速及保持慢駛。路段的轉彎處亦設置防撞欄，以提升道路安全。根據運輸署與警務處記錄，肇事路段在 2013 至 2017 年期間曾發生 4 宗交通意外，其中 3 宗屬輕微意外，而另一宗則屬涉及電單車的嚴重意外。

10. 意外發生後，該路段部分交通標誌及道路設施遭到損毀，路政署已即時跟進，盡快維修相關設施。針對今次嚴重意外，運輸署會全面檢視相關路段的道路環境及交通管理措施，包括研究應否修訂速度限制、研究加強現有警告交通標誌和道路標記等，以進一步促進道路安全。現時警方不時使用流動偵察車輛超速儀器在該路段進行執法工作，運輸署和警方會研究在該路段安裝固定偵察車速攝影機的可行
