立法會交通事務委員會  
鐵路事宜小組委員會

沙田至中環線工程的最新進展  
(截至2018年9月30日)

# 沙田至中環線的走線

# 土瓜灣站工地考古文物保育方案

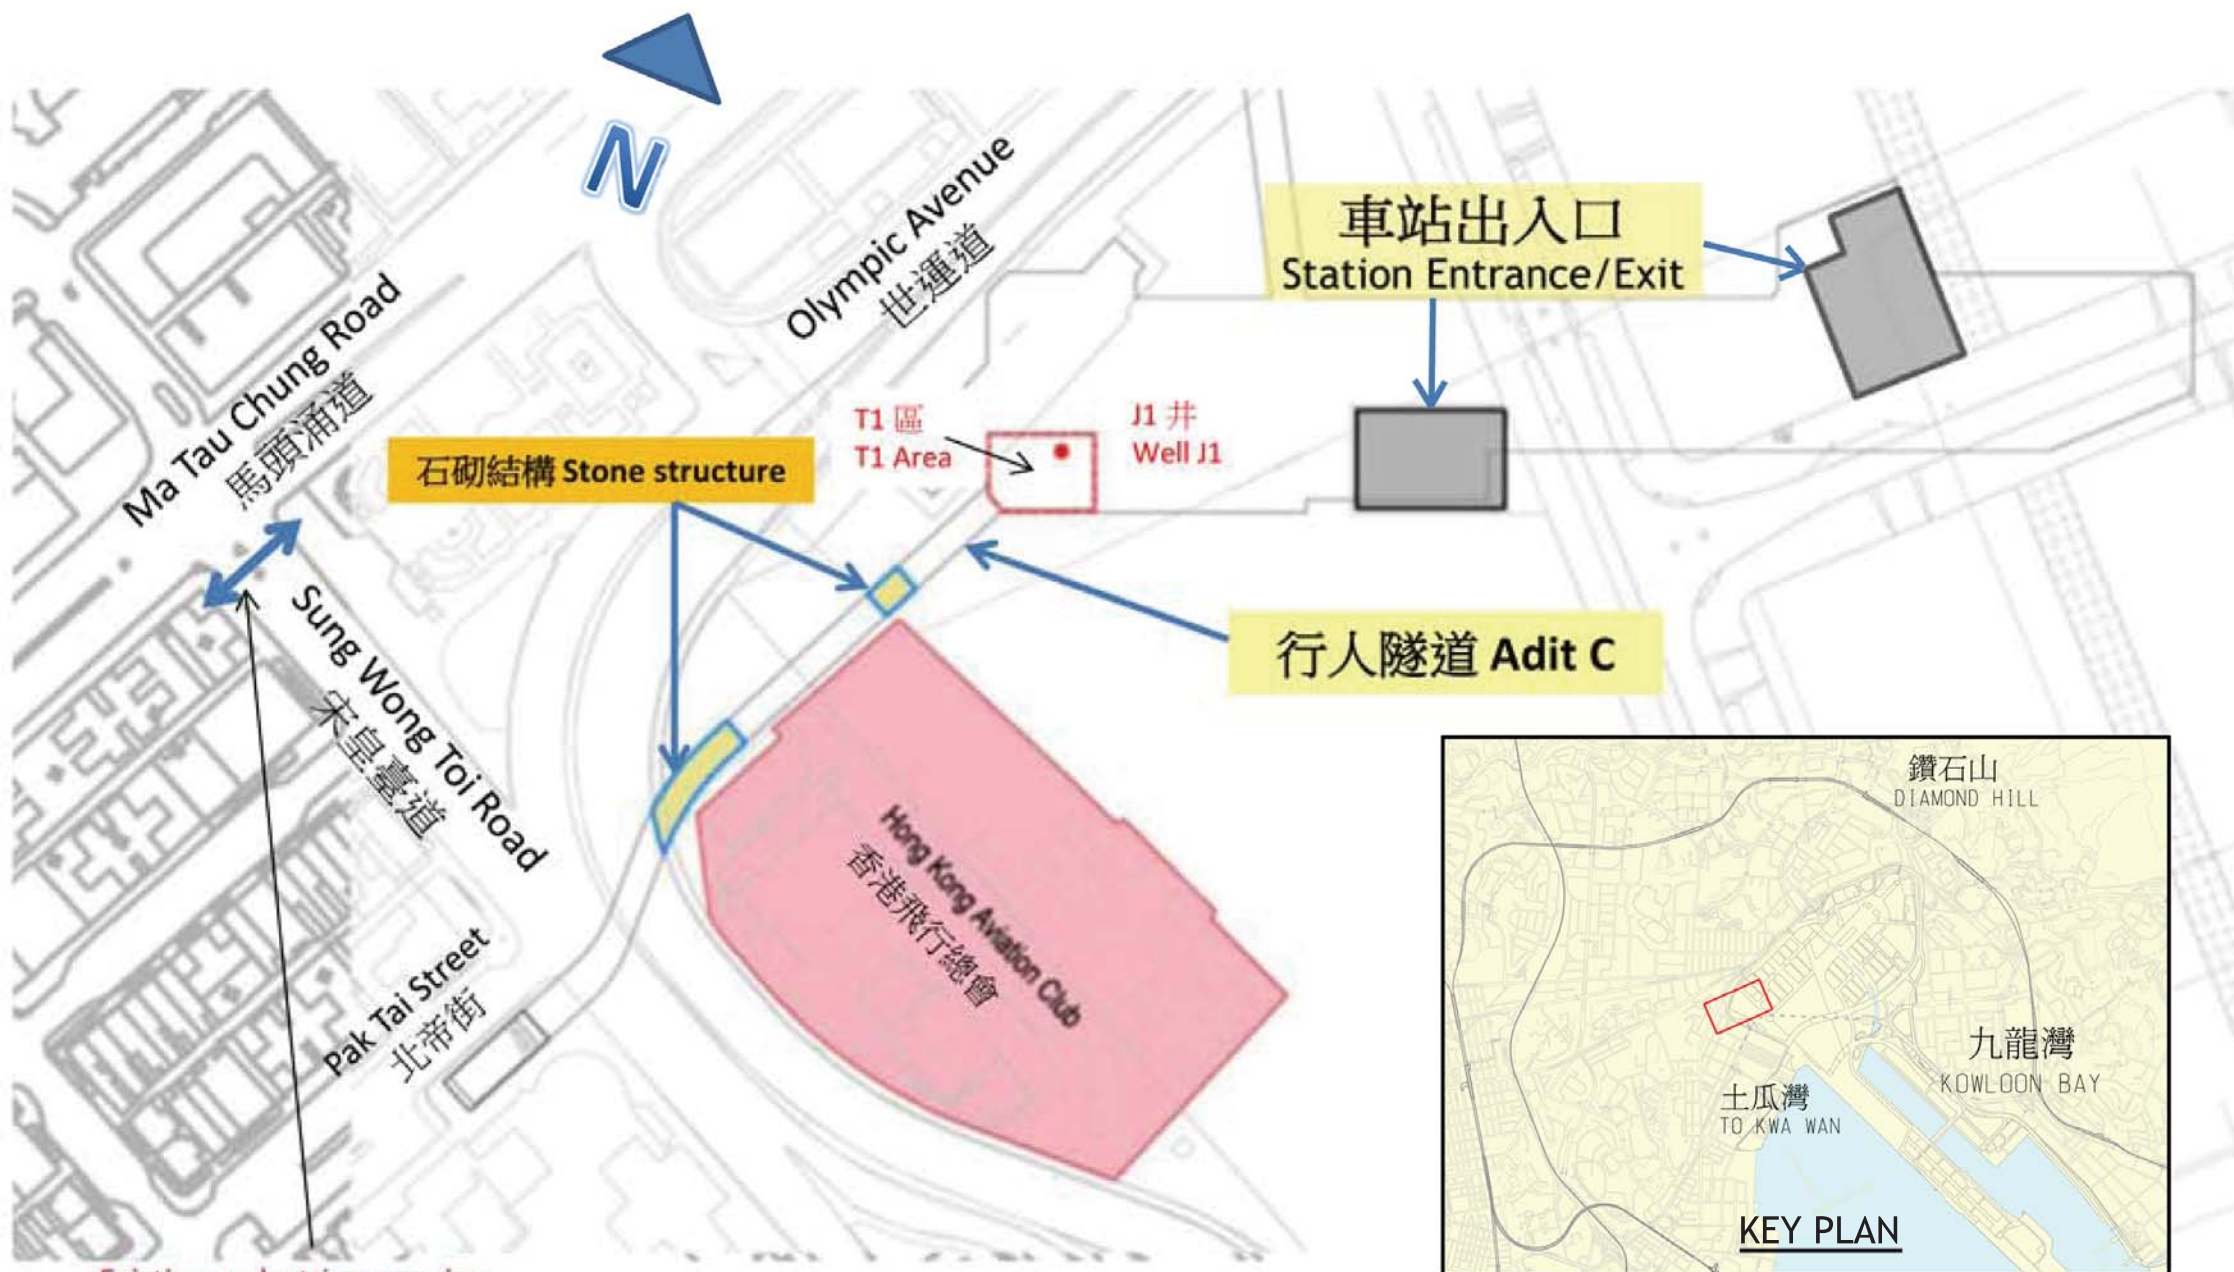
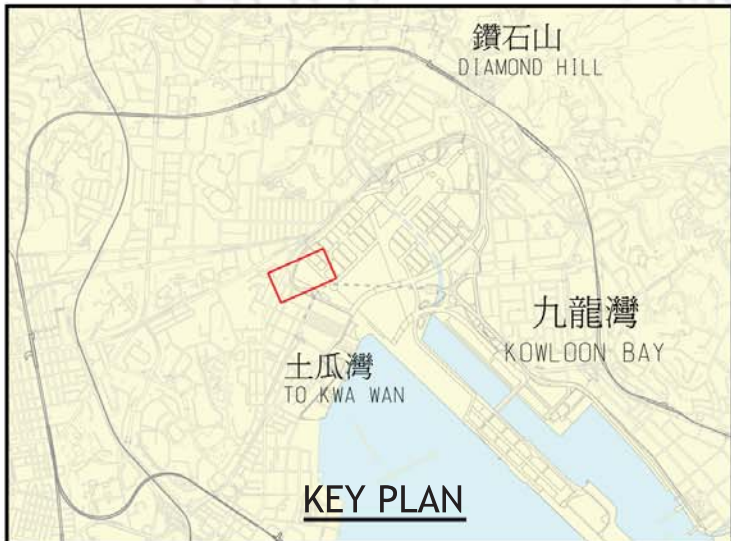
# 行人隧道 C 的走線 Alignment of Adit C

石砌結構 Stone structure

T1 區  
T1 Area

J1 井  
Well J1

車站出入口  
Station Entrance/Exit

行人隧道 Adit C

13. 正如我們在 2014 年 11 月向鐵路事宜小組委員會和發展事務委員會提交的文件顯示，由於車站至北帝街的行人隧道 C 及附近遺蹟需要原址保留(見附件三第六至第十項考古文物)，因而導致整條行人隧道的走線受到嚴重影響，需要另覓合適的替代路線。港鐵公司已於 2018 年 7 月批出工程合約，以研究行人隧道 C 的替代路線，當中涉及於可能路線進行考古工作。因此，在宋皇臺站落成時，連接車站至北帝街的行人隧道 C 將難以同步完成，有需要以臨時地面通道往來車站出入口。若最終因為進一步的考古發現或現場環境限制而未能興建合適並符合成本效益的替代隧道走線，北帝街一帶的居民也可以使用現有宋皇臺道行人過路設施(見附件四)往來宋皇臺站。港鐵公司亦正研究在毗鄰北帝街的譚公道加設地面通道橫過宋皇臺道，以縮短北帝街一帶與車站出入口之間的步行距離。港鐵公司在完成替代行人隧道 C 的路線和其他接駁車站的方案的初步研究後，會就有關結果諮詢九龍城區議會及相關地區人士，以期替代方案能盡量方便及配合居民需要。
