立法會發展事務委員會

香港特別行政區支援四川地震
災後重建工作進展報告

香港特別行政區
支援四川地震
災後恢復重建工作
進展報告 (三)

附錄四　「獨立專業顧問」技術檢查記錄

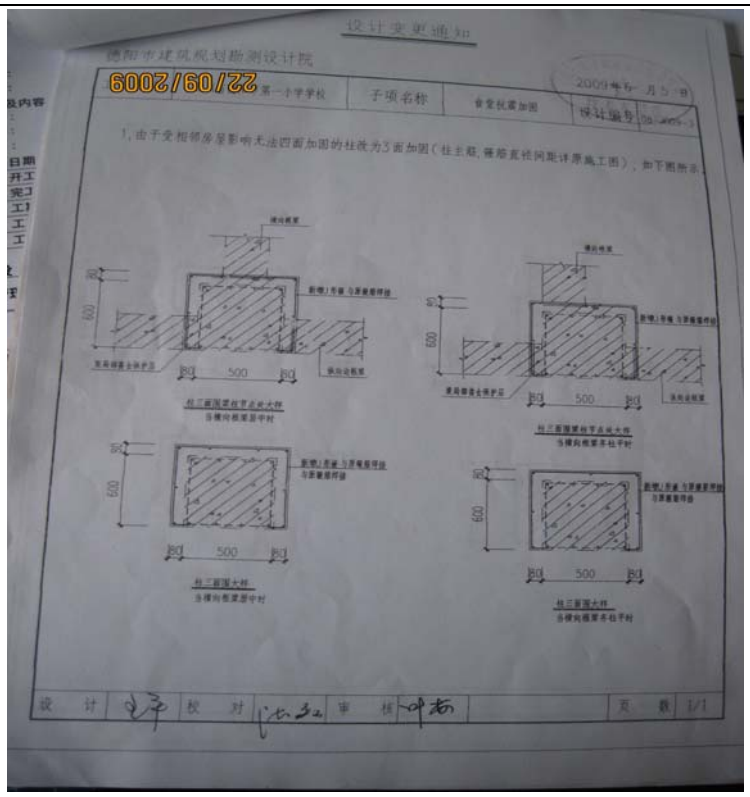
设计变更通知 22/09/2009 德阳市建筑规划勘测设计院 子项名称　食堂抗震加固 1、由于受相邻房屋影响无法四面加固的柱改为3面加固（柱主筋，箍筋直径间距详原施工图），如下图所示。 设计　校对　审核　页数 1/1
	维修加固部分，已检查设计变更通知单，内容符合要求，但需补充工程变更费用报审表。

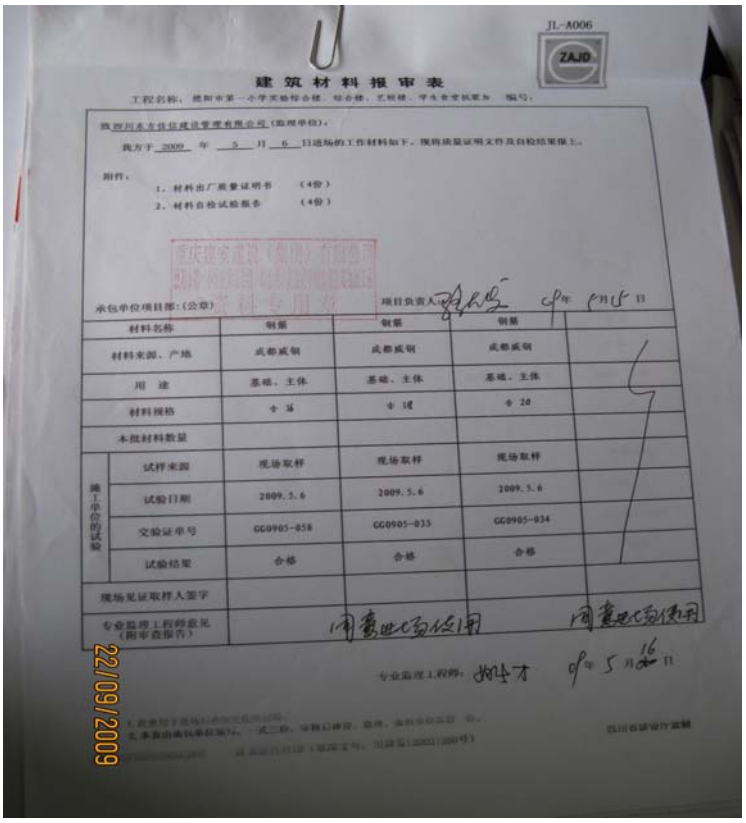
9

建筑材料报审表 JL-A006 工程名称：绵阳市第一小学灾后综合楼、综合楼、艺校楼、学生食堂抗震加固 编号： 致四川东方佳信建设管理有限公司（监理单位）： 我方于 2009 年 5 月 6 日进场的工作材料如下，现将质量证明文件及自检结果报上。 附件： 1、材料出厂质量证明书 （4份） 2、材料自检试验报告 （4份） 承包单位项目部：（公章） 项目负责人： 09年 5月 6日 材料专用章 22/09/2009 专业监理工程师： 09年 5月 16日 四川省建设厅监制 维修加固部分，已检查部分钢筋、水泥等出厂质量证明文件，内容符合要求。
10	 重庆永航金属制品有限公司 产品质量证明书 22/09/2009 维修加固部分，已检查部分钢筋、水泥等出厂质量证明文件，内容符合要求。

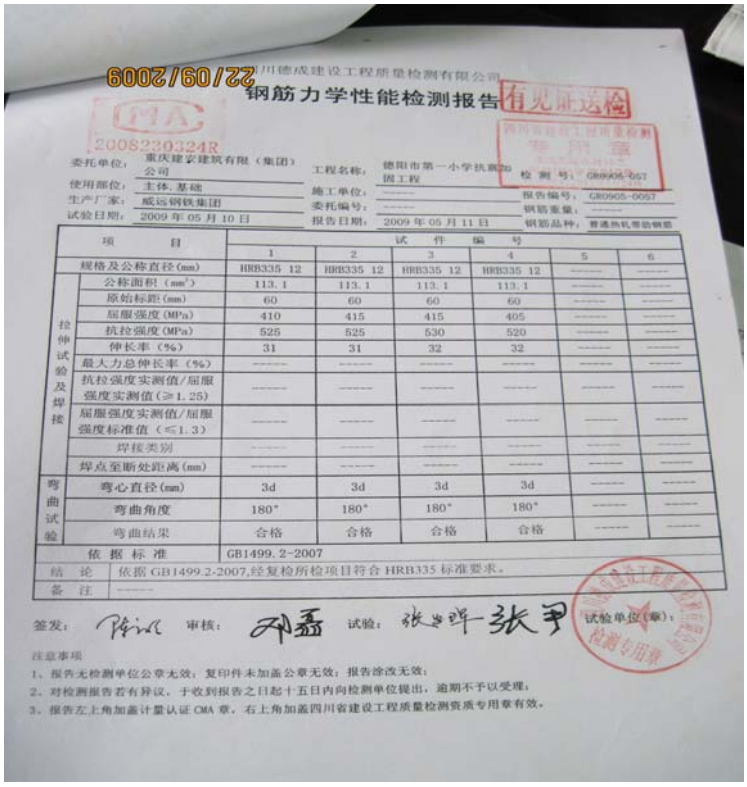
12

维修加固部分，已检查部分钢筋、混凝土材料检查测报告，内容符合要求。

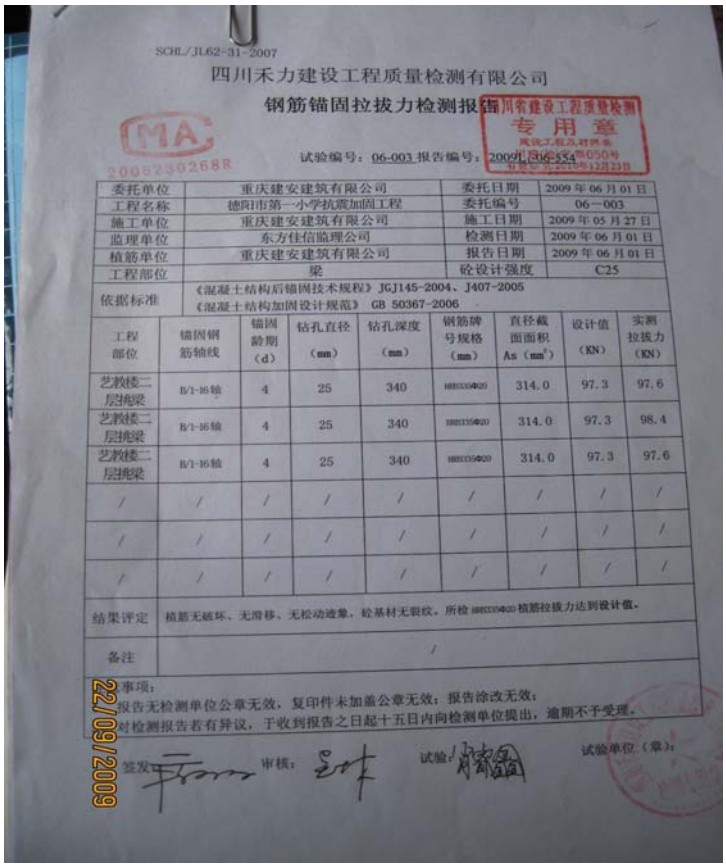
工程部位	锚固钢筋轴线	锚固龄期（d）	钻孔直径（mm）	钻孔深度（mm）	钢筋牌号规格（mm）	直径截面面积 As（mm²）	设计值（KN）	实测拉拔力（KN）
艺教楼二层挑梁	B/1-16轴	4	25	340	HRB335Φ20	314.0	97.3	97.6
艺教楼二层挑梁	B/1-16轴	4	25	340	HRB335Φ20	314.0	97.3	98.4
艺教楼二层挑梁	B/1-16轴	4	25	340	HRB335Φ20	314.0	97.3	97.6
/	/	/	/	/	/	/	/	/
/	/	/	/	/	/	/	/	/
/	/	/	/	/	/	/	/	/
结果评定	植筋无破坏、无滑移、无松动迹象，砼基材无裂纹。所检 HRB335Φ20 植筋拉拔力达到设计值。							
备注	/

维修加固部分，已检查部分钢筋、混凝土材料检查测报告，内容符合要求。

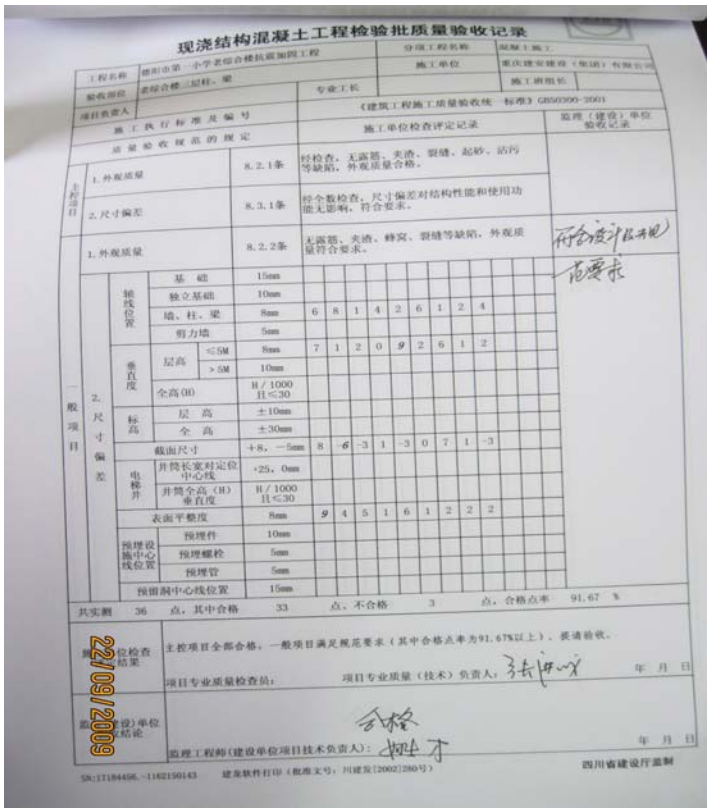
17

现浇结构混凝土工程检验批质量验收记录 工程名称：德阳市第一小学老综合楼抗震加固工程 分项工程名称：混凝土施工 验收部位：老综合楼二层柱、梁 施工单位：重庆建安建设（集团）有限公司 项目负责人 专业工长 施工班组长 施工执行标准及编号：《建筑工程施工质量验收统一标准》GB50300-2001 质量验收规范的规定 施工单位检查评定记录 监理（建设）单位验收记录 主控项目 1. 外观质量 8.2.1条 经检查，无露筋、夹渣、裂缝、起砂、沾污等缺陷，外观质量合格。 主控项目 2. 尺寸偏差 8.3.1条 经全数检查，尺寸偏差对结构性能和使用功能无影响，符合要求。 一般项目 1. 外观质量 8.2.2条 无露筋、夹渣、蜂窝、裂缝等缺陷，外观质量符合要求。 符合设计及规范要求 一般项目 2. 尺寸偏差 轴线位置：基础 15mm；独立基础 10mm；墙、柱、梁 8mm；剪力墙 5mm 垂直度：层高 ≤5M 8mm；>5M 10mm；全高(H) H/1000 且≤30 标高：层高 ±10mm；全高 ±30mm 截面尺寸 +8，-5mm 电梯井：井筒长宽对定位中心线 +25，0mm；井筒全高(H)垂直度 H/1000 且≤30 表面平整度 8mm 预埋设施中心线位置：预埋件 10mm；预埋螺栓 5mm；预埋管 5mm 预留洞中心线位置 15mm 共实测 36 点，其中合格 33 点，不合格 3 点，合格点率 91.67 % 施工单位检查结果：主控项目全部合格，一般项目满足规范要求（其中合格点率为91.67%以上），提请验收。 项目专业质量检查员：项目专业质量（技术）负责人：张 年 月 日 监理（建设）单位验收结论：合格 监理工程师(建设单位项目技术负责人)：张 年 月 日 22/09/2009 SN:17184456.-1162150143 建龙软件打印（批准文号：川建发[2002]280号） 四川省建设厅监制 维修加固部分，已检查部分施工检查记录，内容符合要求。
18	 CMA 2008 四川德成建设工程质量检测有限公司 有见证送检 22/09/2009 钢筋焊接接头力学性能检测报告 委托单位：重庆建安建设（集团）有限公司 工程名称：德阳市一小食堂加固工程 使用部位：二层 施工单位：------ 生产厂家：------ 委托编号：------ 钢筋重量：------ 试验日期：2009年07月23日 报告日期：2009年07月23日 钢筋品种：热轧带肋钢筋 项目 / 试件编号 1 2 3 4 5 6 规格及公称直径(mm) HRB335 20 HRB335 20 HRB335 20 ------ 拉伸试验及焊接：公称面积(mm²) 314.2 314.2 314.2 ------ 标距(mm) ------ 屈服强度(MPa) ------ 抗拉强度(MPa) 560 550 550 ------ 伸长率(%) ------ 抗拉强度实测值/屈服强度实测值(≥1.25) ------ 屈服强度实测值/屈服强度标准值(≤1.3) ------ 焊接类别 电渣压力焊 电渣压力焊 电渣压力焊 ------ 焊点至所处距离(mm) 43 92 113 ------ 弯曲试验：弯心直径(mm) ------ 弯曲角度 ------ 弯曲结果 ------ 依据标准 JGJ 18-2003 结论 依据标准JGJ 18-2003，所检项目合格。 备注 ------ 签发：审核：试验：张 试验单位(章)： 检测专用章 注意事项 1、报告无检测单位公章无效；复印件未加盖公章无效；报告涂改无效； 2、对检测报告若有异议，于收到报告之日起十五日内向检测单位提出，逾期不予以受理； 3、报告左上角加盖计量认证CMA章，右上角加盖四川省建设工程质量检测资质专用章有效。 维修加固部分，已检查部分钢筋连接试验报告，内容符合要求。

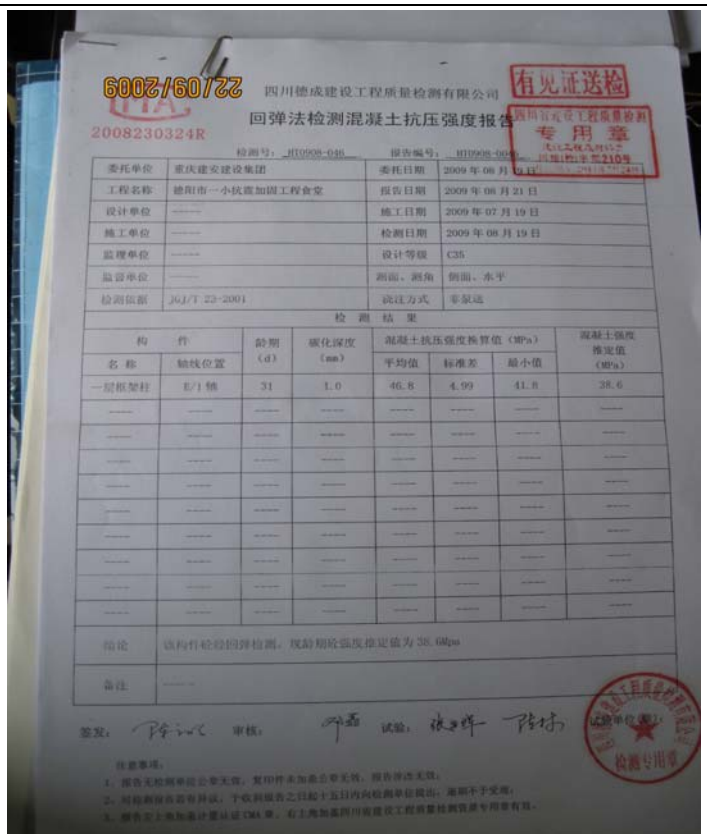
维修加固部分，已检查部分结构实体混凝土强度验收记录，内容符合要求。

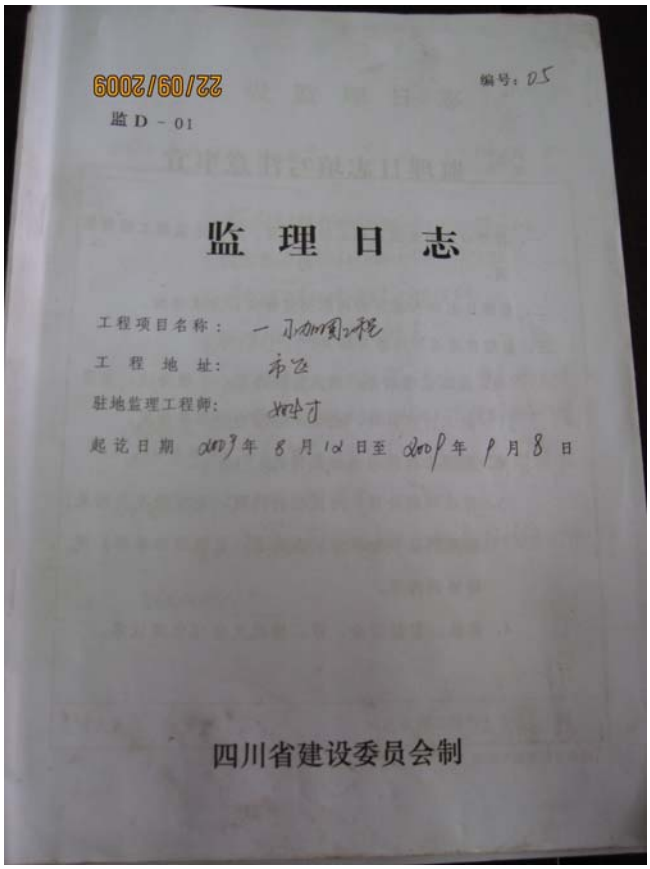
22/09/2009 编号：05 监 D – 01 监 理 日 志 工程项目名称：一小加固工程 工 程 地 址：市区 驻地监理工程师： 起讫日期 2009 年 8 月 10 日至 2009 年 9 月 8 日 四川省建设委员会制
	维修加固部分，已检查部分结监理工作日志，内容符合要求。
