西鐵列車火警事故

立法會交通事務委員會

2007年5月4日

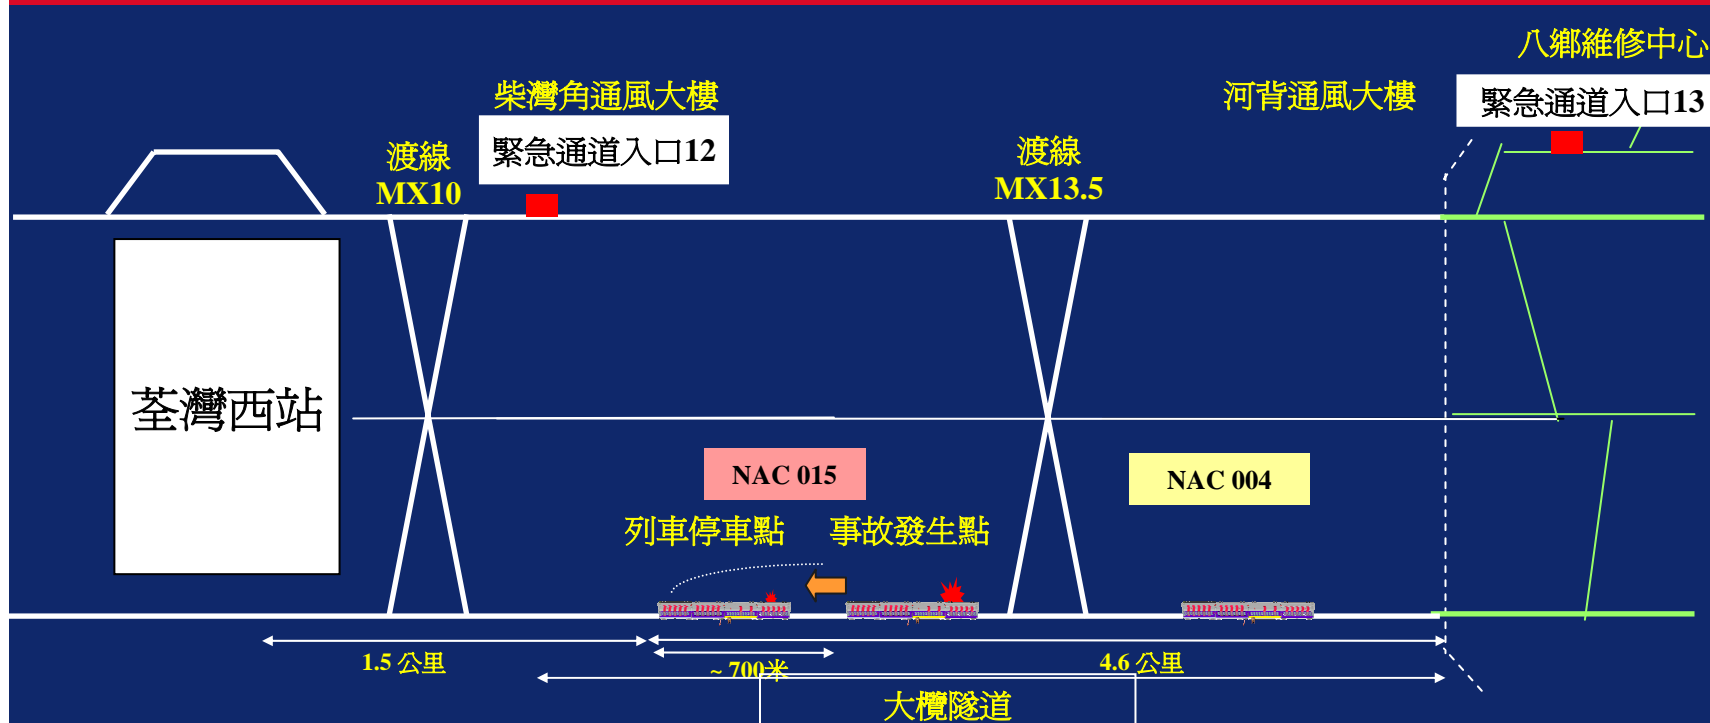
事故的發生

09:17 控制中心 向消防處 匯報列車/ 隧道內情況	控制中心 確定肇事 列車位置及 火警情況	09:15 所有車門開啓 司機/九鐵 職員指引 乘客疏散至 荃灣西站	控制中心 安排列車 離開上行 線路軌， 並批准 緊急疏散	控制中心 指令開啓 隧道內抽 風系統， 並指令荃 灣西站開 啓隧道內 照明設備	司機擊停 列車	司機收到乘客 通知，並由車 內的閉路電視 系統看到車廂 較後位置有煙	列車失 去牽引 動力電源	09:13 司機聽到 有聲響 自動火警警報 傳送到消防處
---	-------------------------------	---	---	--	------------	--	--------------------	--

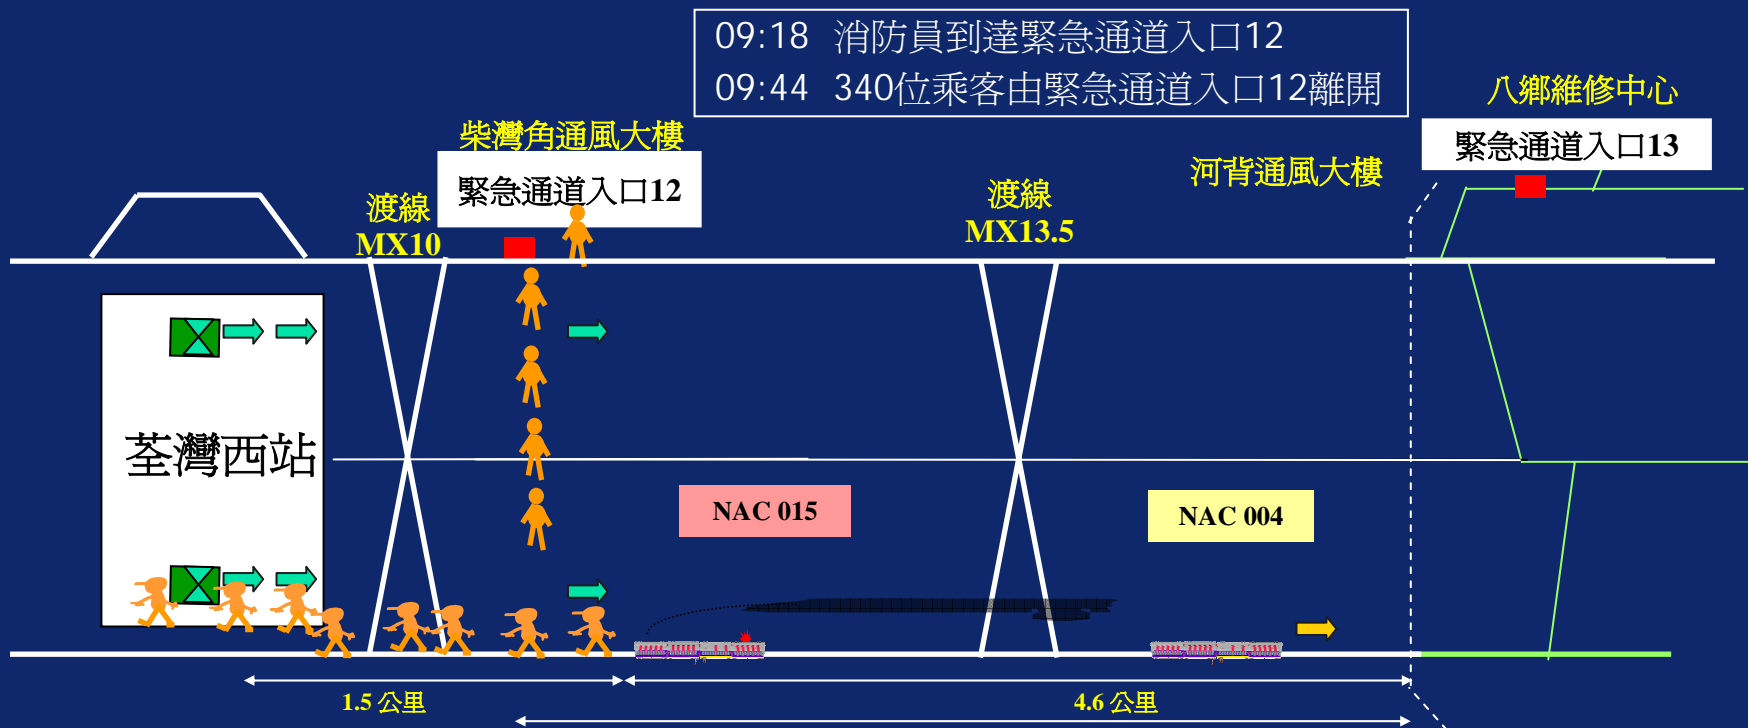
疏散

09:18 消防員到達緊急通道入口12
09:44 340位乘客由緊急通道入口12離開

09:26 所有乘客按照指示離開列車，步行前往荃灣西站
09:45 626位乘客到達荃灣西站月台，消防員到達肇事列車火警位置

09:47 恢復高壓電纜電源，讓列車NAC004駛離隧道
09:54 關閉牽引動力電源供應
09:55 消防員開始用水撲滅火警
