立法會
發展事務委員會

朗豪坊自動梯事故的技術調查

九龍旺角朗豪坊自動梯事故 技術調查報告

Issued Date: 9 June 2017
出版日期：2017年6月9日

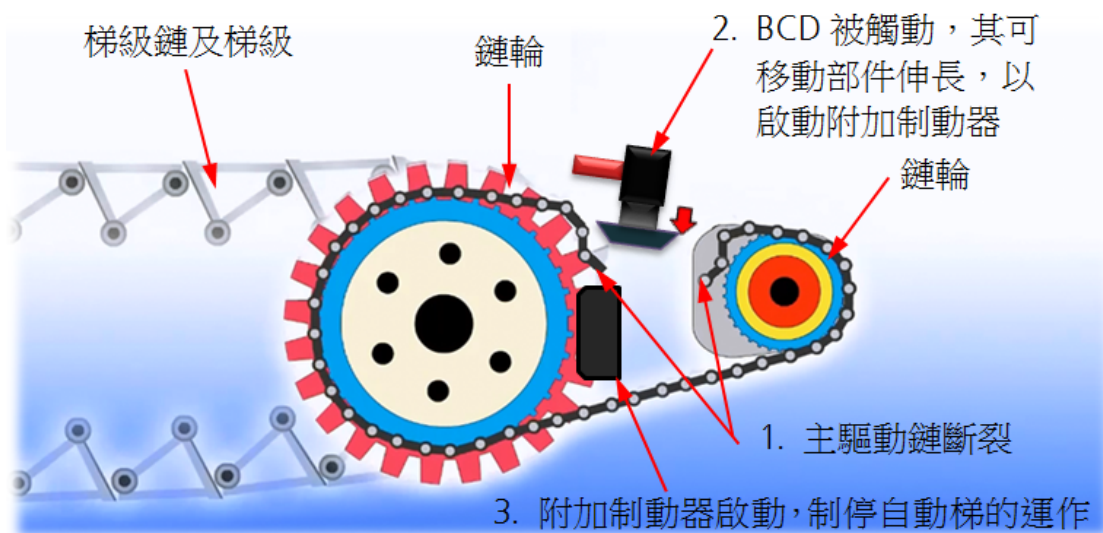
圖 2a：防止主驅動鏈失效的設計

5.2 在正常情況下，驅動鏈斷裂裝置（BCD，請參閱圖 1 及 3）會無間斷地監察主驅動鏈是否斷裂及／或過度延長。當主驅動鏈斷裂或過度延長時，便會觸動 BCD，而 BCD 會發出信號以啟動附加制動器來制止自動梯運行（請參閱圖 2a）。在是次事故中，當主驅動鏈斷裂時，BCD 未能偵測出主驅動鏈斷裂，因而沒有啟動附加制動器來制止自動梯運行（請參閱圖 2b）。

6.3.5 黏性油脂令可移動部件與固定金屬外殼之間的摩擦力增加，而其中一條彈簧功能失效令彈簧力減少，均導致 BCD 無法正常運作，未能令可移動部件及導軌在主驅動鏈斷裂時向下伸展以啟動微動開關。因此，附加制動器沒有被啟動以制停自動梯。

7.1 是次自動梯事故是因主驅動鏈斷裂及 BCD 功能失效所致。

8.5 機電署於 2017 年 4 月 7 日發出提示通告第 3/2017 號，提醒所有註冊自動梯承辦商和註冊自動梯工程師應該妥善保養 BCD，以確保整個啟動機制可自由運作，及應該全面測試 BCD，以檢查其電氣和機械部件的綜合運作表現。此外，他們應按照《升降機工程及自動梯工程實務守則》中相關條文的規定，仔細檢查主驅動鏈，以確保沒有破裂、斷裂和過度延長。
