廣深港高速鐵路(香港段) 四月三日石崗列車停放處事件

立法會交通事務委員會
鐵路事宜小組委員會

2018年6月1日

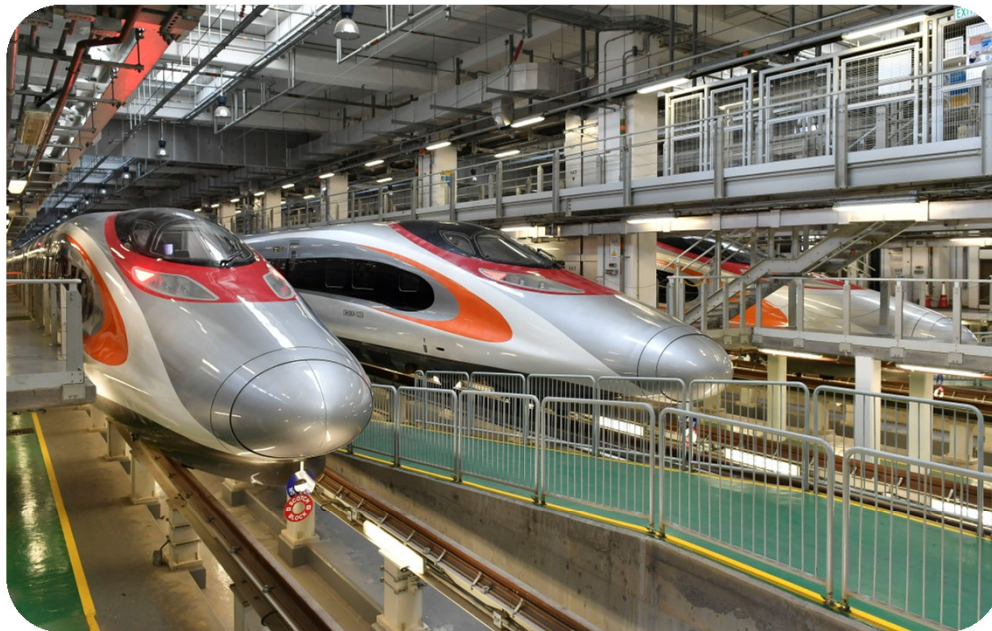
調查結果

列車

符合相關要求

路軌

確認正綫及其餘三條維修軌道
狀態良好

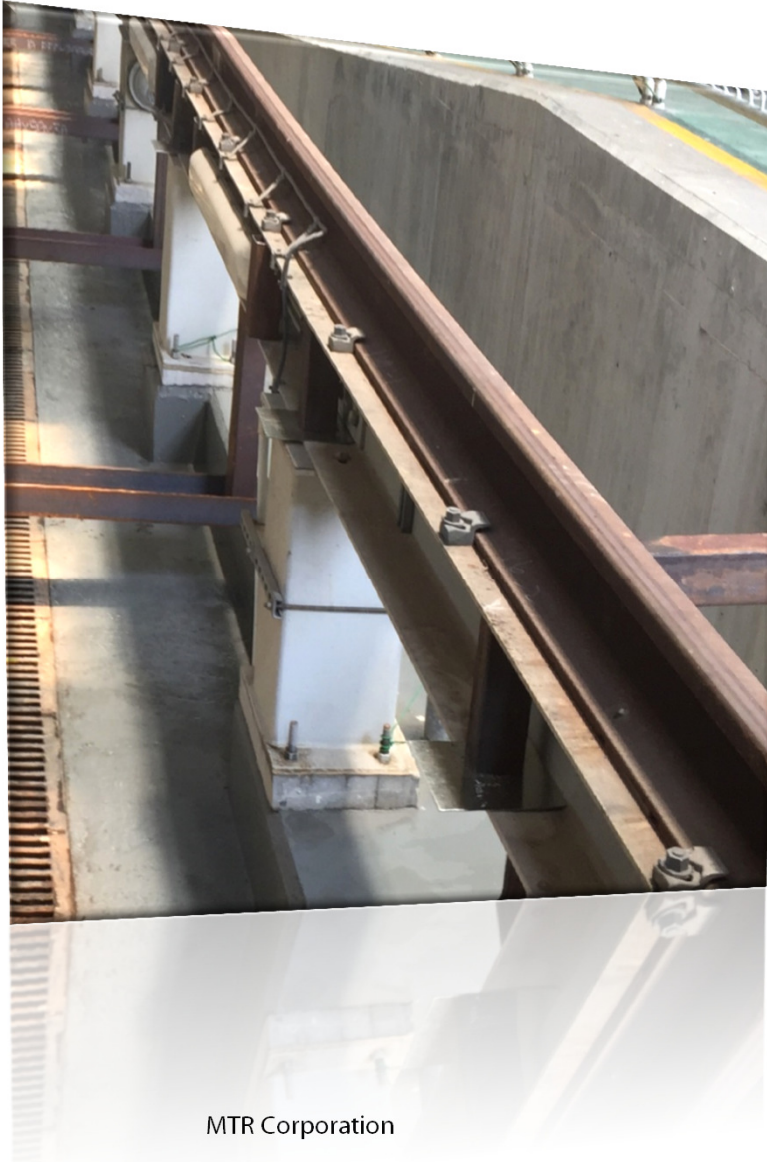
結論

- 港鐵調查小組及獨立鐵路專家均認為事件與第四號維修軌道的獨特性，即工字鐵及其結構裝置有一小段彎位有關。
- 該獨特狀況於高鐵項目其餘範圍並不存在
- 高鐵的正綫路軌按國際高速鐵路的標準設計及建造

- 建議用鋼筋混凝土牆強化第四號維修軌道彎位的工字鐵及承托結構裝置
