# 馬頭圍道**45J**樓宇倒塌調查報告

## Report on Building Collapse at 45J Ma Tau Wai Road

馬頭圍道**45J**樓宇倒塌調查報告  
及  
樓齡達五十年或以上樓宇的  
巡查結果

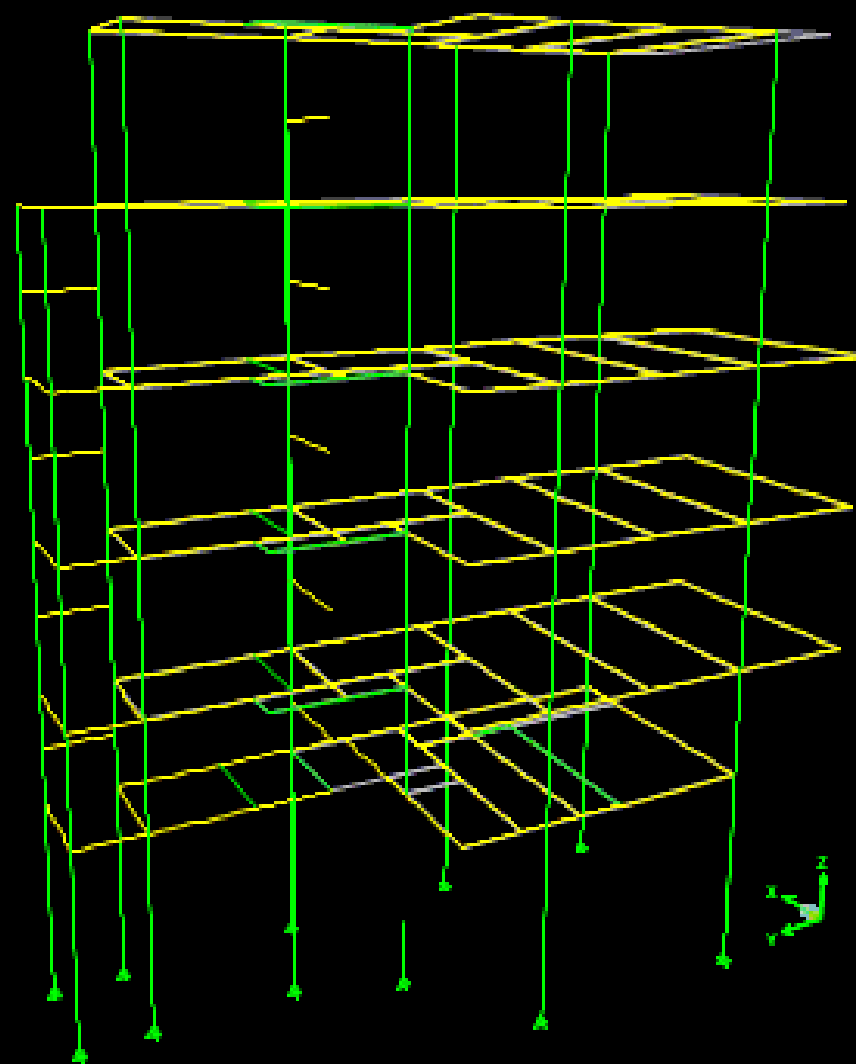
不同荷載情況下的荷載安全系數圖示

- 荷載情況 I - 原先荷載情況
- 荷載情況 II - 荷載情況 I + 支柱C11原先沒有計算的露台荷載
- 荷載情況 III - 荷載情況 II + 僭建物額外荷載
- 荷載情況 IV - 荷載情況 III + 建築物料老化的影響
- 荷載情況 V - 荷載情況 IV + 支柱因失修而破損
- 荷載情況 VI - 荷載情況 V + 支柱C13進一步受外來力量影響
