二零一零年十月二十一日  
港鐵荃灣綫服務受阻及  
最近路軌裂縫事件跟進事項

二零一一年三月十八日

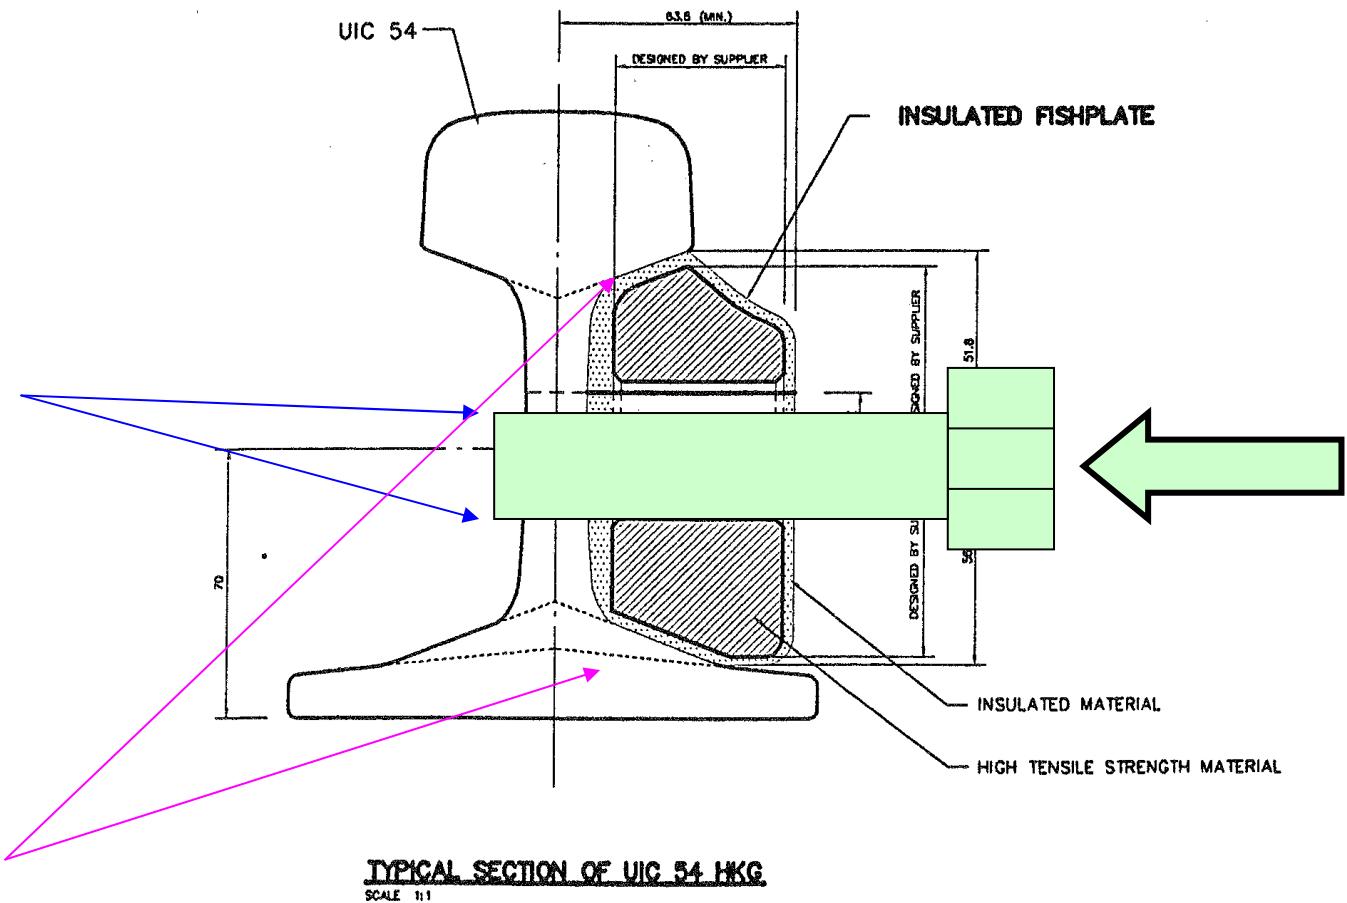
# 2011年1月13日東鐵綫近火炭站的路軌裂縫事故

## 絕緣鋼軌接口的組合

- 螺栓孔的直徑為30毫米，而螺栓的直徑為29.5毫米
- 預留 0.25 毫米的空間
- 路軌、塑料塗層鋼片及金屬墊片的螺栓孔必須完全對準
- 螺栓將組件鎖緊在路軌上
- 路軌由塑料塗層鋼片承托，並非螺栓

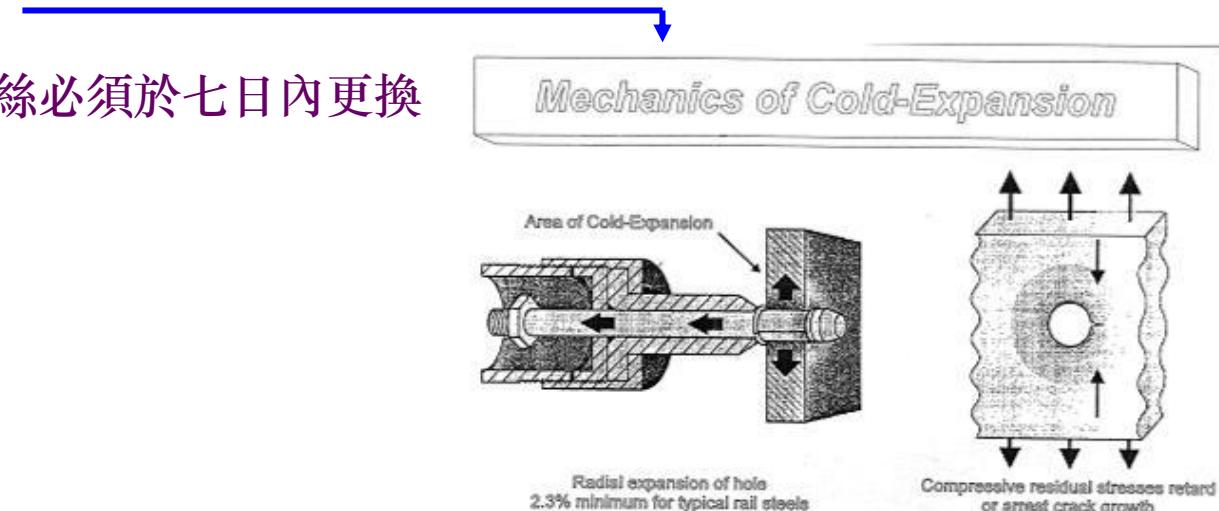
# 2011年1月13日東鐵綫近火炭站的路軌裂縫事故

## 改善措施

- 更換絕緣鋼軌接口
- 在八個同類接口位，以標準螺絲更換臨時螺絲
- 四月底前更換相關接口位
- 引入冷凍擴張技術
- 加強維修程序，臨時螺絲必須於七日內更換
