2019年3月18日港鐵荃灣綫新信號系統測試事故  
資料文件

**2019年3月18日非行車時間  
中環站（荃灣綫）列車碰撞事故  
調查委員會報告**

**Investigation Report on  
Incident of the New Signalling System Testing on  
MTR Tsuen Wan Line**

調查報告

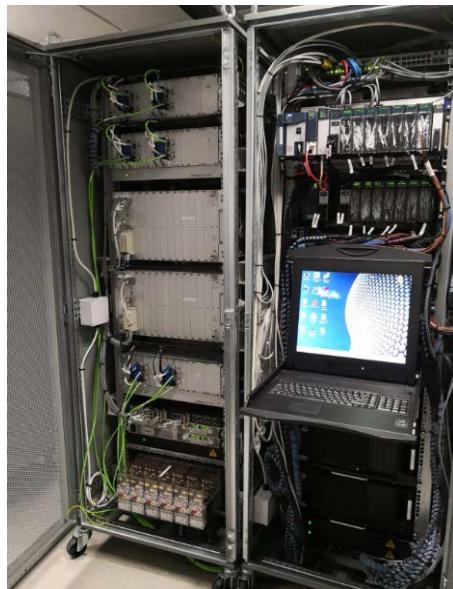
圖 9：何文田站的新信號系統模擬平台

使用涉事列車的區間電腦及車載控制器，並以相同地點及情況，在何文田站進行模擬測試(圖 9 及圖 10)，以確定事故是否由涉事的區間電腦及車載控制器造成。模擬測試結果顯示，在模擬器中使用涉事的區間電腦及車載控制器同樣會發生相同事故。
