立法會交通事務委員會
鐵路事宜小組委員會
2020年4月14日

2019年9月17日東鐵綫紅磡站列車出軌事故
及
2019年10月6日荃灣綫近荔景站的事故

紅磡站列車出軌事故

技術調查報告

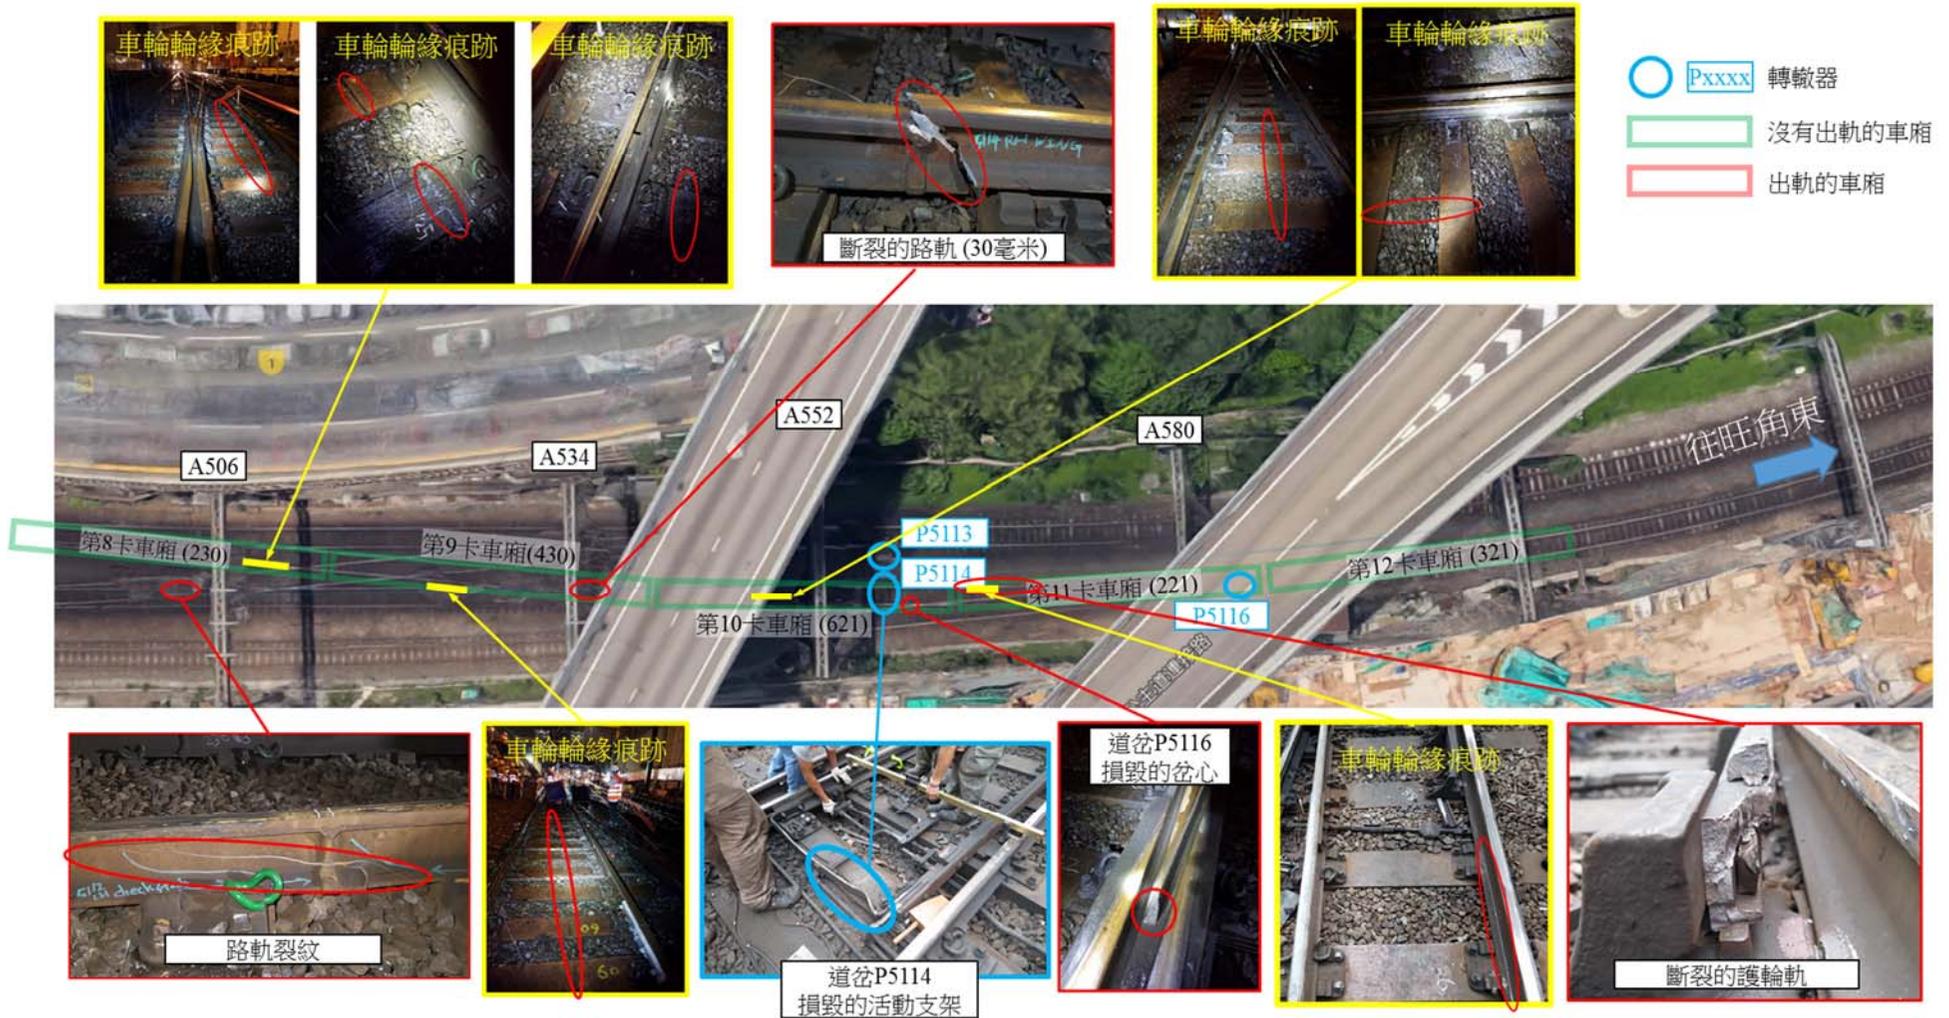
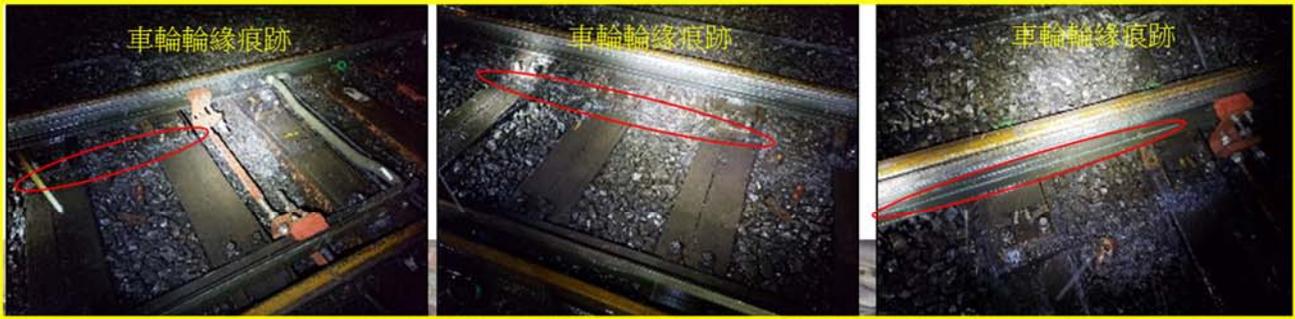
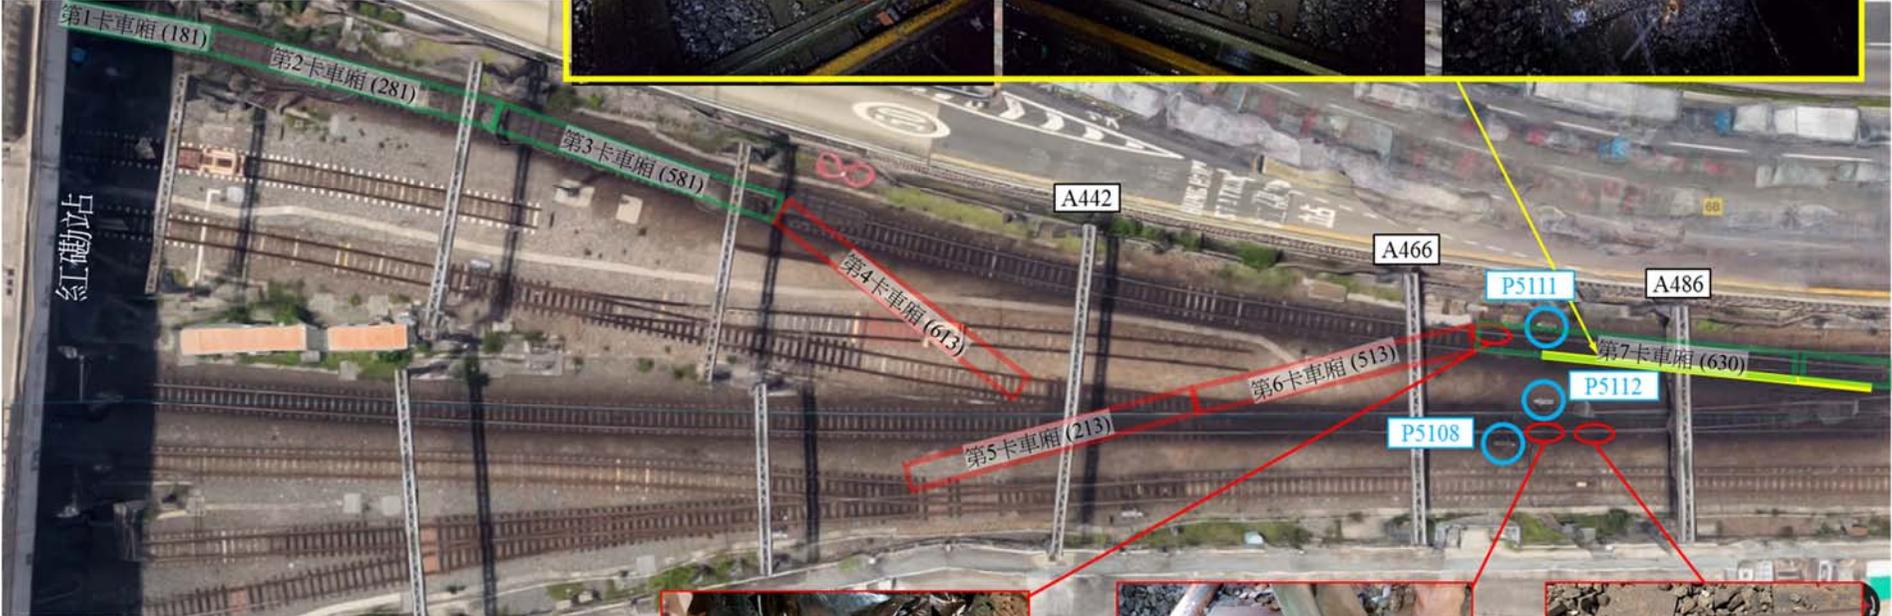
附錄 I - 現場車輪輪緣、斷裂路軌、路軌裂紋和損毀轉轍機相片

- (a) 涉事列車原定駛入紅磡站 1 號月台，事發時第 4 至第 6 卡車廂出軌，而連接第 4 及第 5 卡車廂的車鉤分離。列車首 3 卡及尾 6 卡車廂仍留在路軌上。涉事位置設有 8 個道岔，用以控制列車進入紅磡站不同月台。圖 7 顯示涉事列車出軌後的狀況及附近鐵路設施的損毀情況。附錄 I 顯示車輪輪緣痕跡、斷裂的路軌、路軌裂紋及損毀的轉轍器的相片。

事故現場 5 處地方共發現兩組斷裂的路軌及 3 處路軌裂紋，全部位於路軌的焊接位置。所有上述的斷裂及裂紋均屬於近期發生的斷裂，並非金屬疲勞所致。證據顯示這些斷裂情況及裂紋，是出軌車輪的輪緣碾過焊接位置突起的部分時造成(見圖 24)，這情況在列車出軌事故中並非罕見。
