立法會CB(1)532/2023(02)號文件

港燈
HK Electric

二零二三年四月十九日 港燈 275千伏電力系統事故

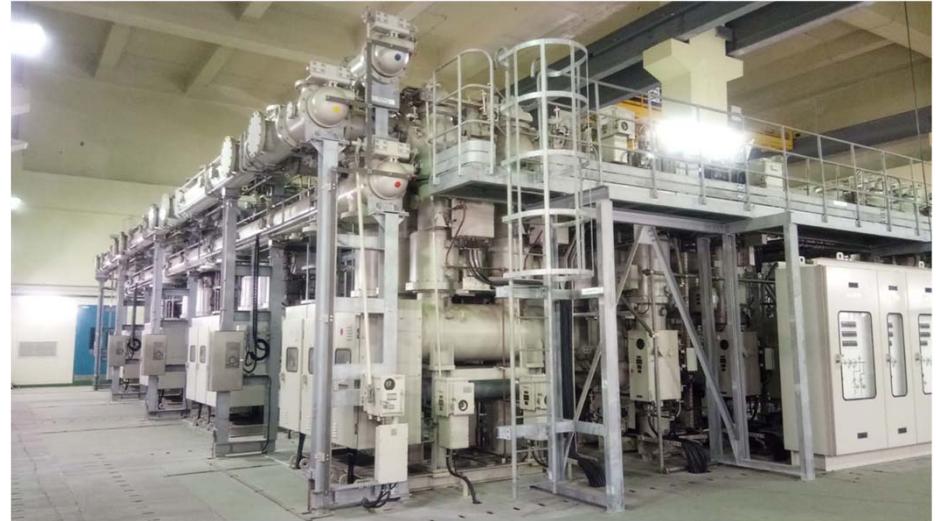
翻新工作

1. 事發時，數碼港 275 千伏有關的氣體絕緣開關設備(GIS)剛完成翻新工程
2. 翻新工程大約20年一次，工程由有相關工作經驗的員工在原廠設備生產商人員現場監督下進行
3. 翻新前所有後備開關已一直處於打開及上鎖狀態，防止意外操作
4. 翻新工程涉及檢查所有部件及更換損耗零件，檢查範圍亦包括後備開關

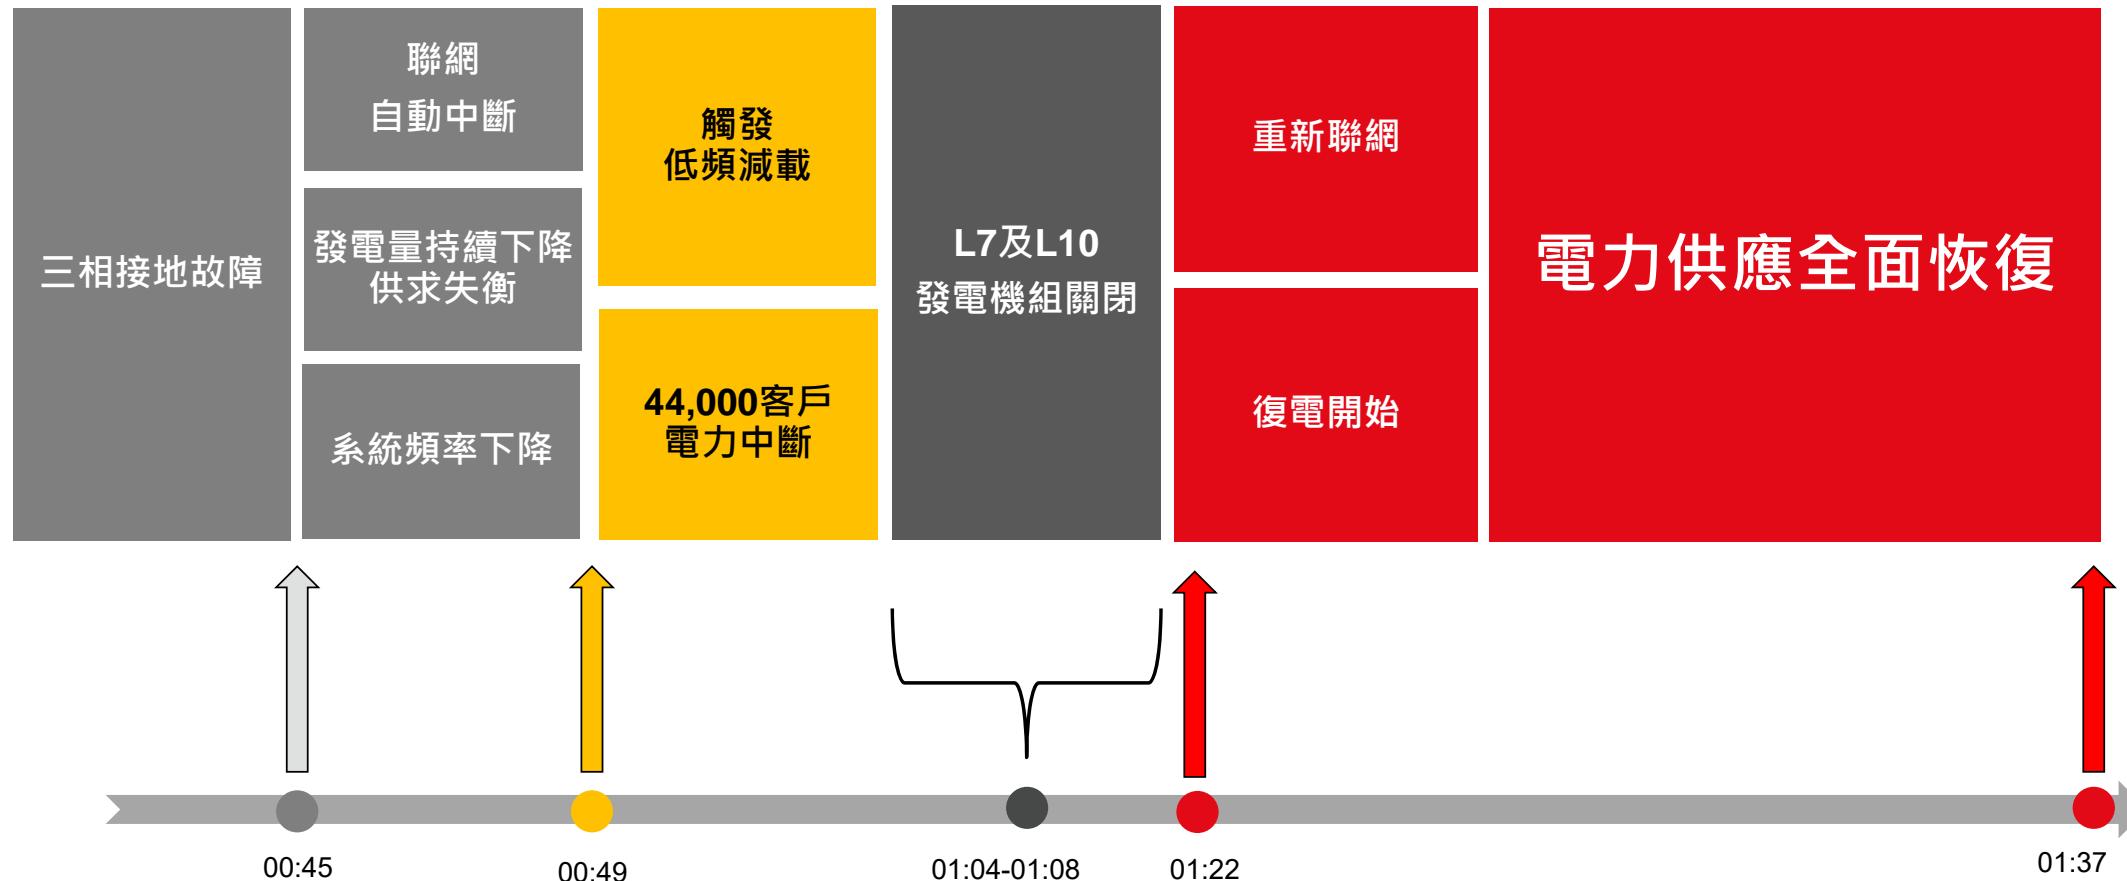
事故經過

1. 後備電纜在2009年已正確記錄在輸電電路圖上。唯工程師在調試工作中所使用的能源管理系統電路圖原只用作管理運行中電路，並未標註開關設備有連接至後備電纜電路，導至接地故障
2. 現場標籤不足以表明後備電纜電路已連接到開關設備
3. 工程師未能在現場檢查中識別開關設備連接有後備電纜電路
4. 沒有規定在翻新GIS調試工作採用複查機制
5. 電壓驟降影響南丫發電廠2台發電機組。

1. 暫停所有相關輸電設備的翻新工程，直至完成制定指引
2. 檢查全部 4 條後備電纜電路，並與有關 GIS 分離
3. 增加詳細標籤、更新能源管理系統電路圖
4. 調撥資源檢查輸電網絡中的關鍵基礎設施
5. GIS 調試工作，一律採用複查機制。
