2024年5月27日會議  
討論文件

立法會環境事務委員會

2024年中華電力有限公司電力事故

# 2024 年 1 月 7 日 青衣安湄樓 電力供應中斷事故

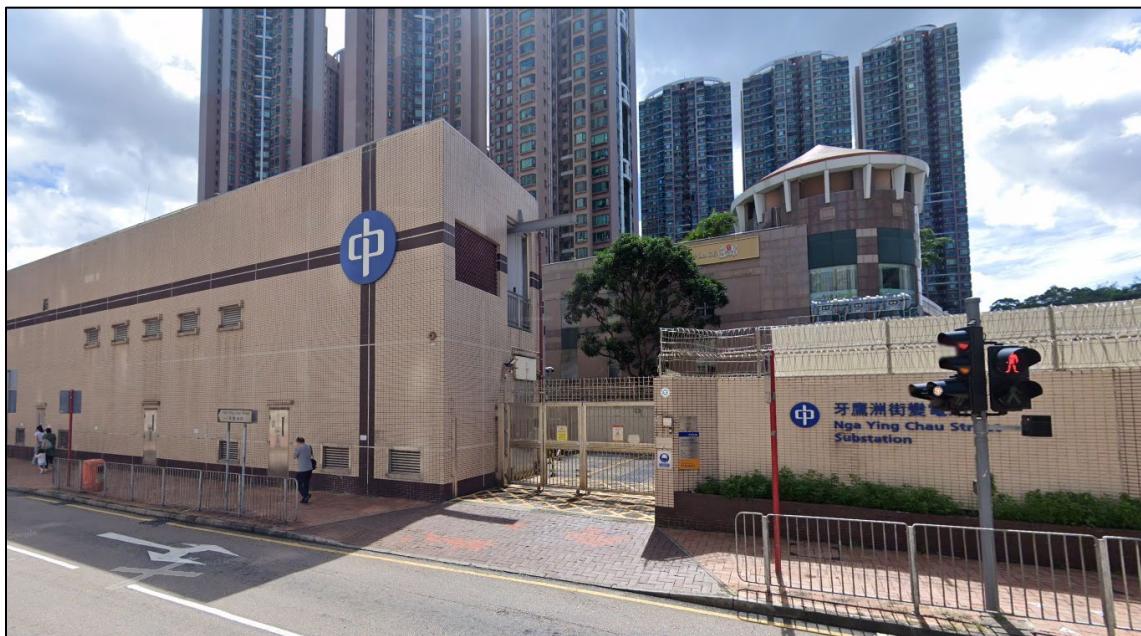
2024 年 1 月 1 日下午 3 時 13 分，中華電力發生一宗電壓驟降事故，該事故涉及中電一個位於青衣區牙鷹洲街的十三萬二千伏特變電站內的電力系統組件故障。中華電力的實時操作系統偵測到牙鷹洲街變電站內一條連接環網開關 (RMU) 到變壓器的十三萬二千伏特電纜發生異常狀況，中華電力的自動保護系統隨即啓動，將該線路從供電系統中隔離。由於電力供應通過自動開關切換至另一替代供電線路，電力供應並無中斷，但事故導致電壓驟降，L3 相位電壓下降至 25%，歷時約 0.08 秒。

經初步調查後，中華電力緊急維修小組報告指牙鷹洲街變電站內安裝在 1 號環網開關以接駁變壓器的 L3 相位電纜終端發生故障，該組件下稱「十三萬二千伏特環網開關 L3 相位電纜終端」。

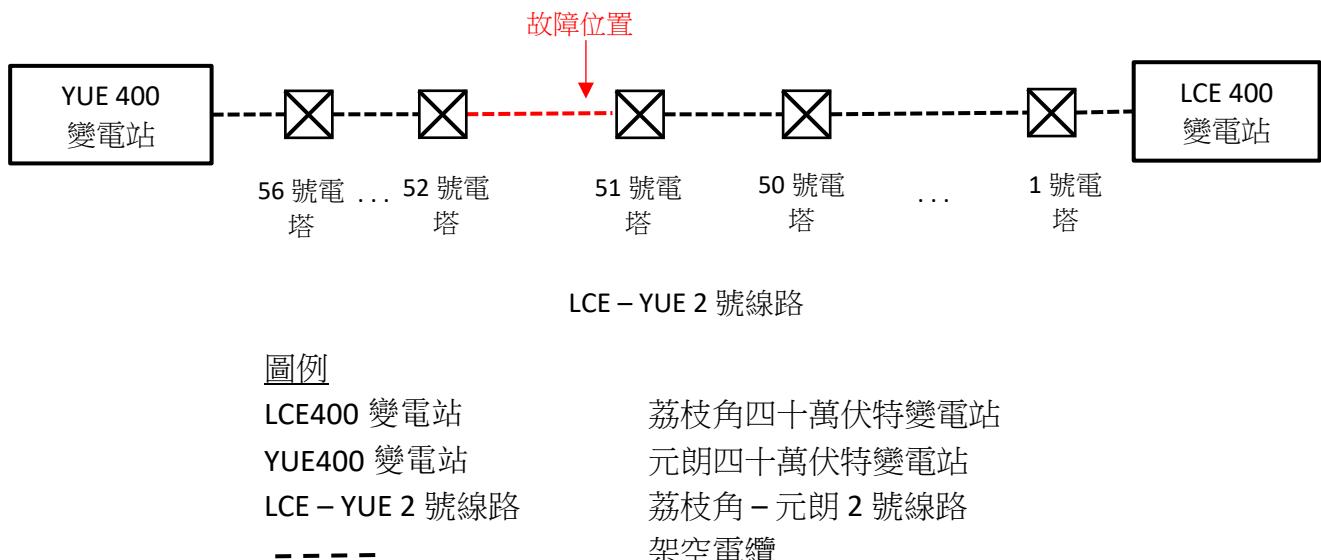
荔枝角 - 元朗 2 號四十萬伏特線路示意圖

當天下午 12 時 28 分，中華電力的實時操作系統偵測到荔枝角至元朗一組四十萬伏特架空電纜線路（荔枝角 – 元朗 2 號線路）發生故障。中華電力的自動保護系統隨即啓動將該線路隔離以清除故障。由於四十萬伏特輸電網絡採用 N-1 設計，所以電力供應得以維持，而相關線路亦隨即透過四十萬伏特架空電纜系統的自動重合功能復電。該故障導致約 0.07 秒的電壓驟降（L3 相電壓下降至 18%）。

下午約 6 時，當該架空電纜路段的山火熄滅後，中華電力立即檢查架空電纜設施，以確保該等設施均處於安全運作狀態。翌日，小型無人機進行的架空電纜巡查結果顯示，受山火影響範圍的 51 號電塔附近，一條 L3 相導線發現一處閃絡痕跡，這與中華電力的故障定位系統所識別的故障位置相符。中華電力除了發現大面積的燒焦植物外，該範圍並沒有飛行物件殘骸的痕跡。實驗室分析也發現，從 50 號至 52 號電塔高位所採集的依附物存在高含碳量，顯示導線附近曾經積聚燒焦粒子，因此中華電力相信 2024 年 3 月 30 日發生的架空電纜線路故障與當天的山火有關。

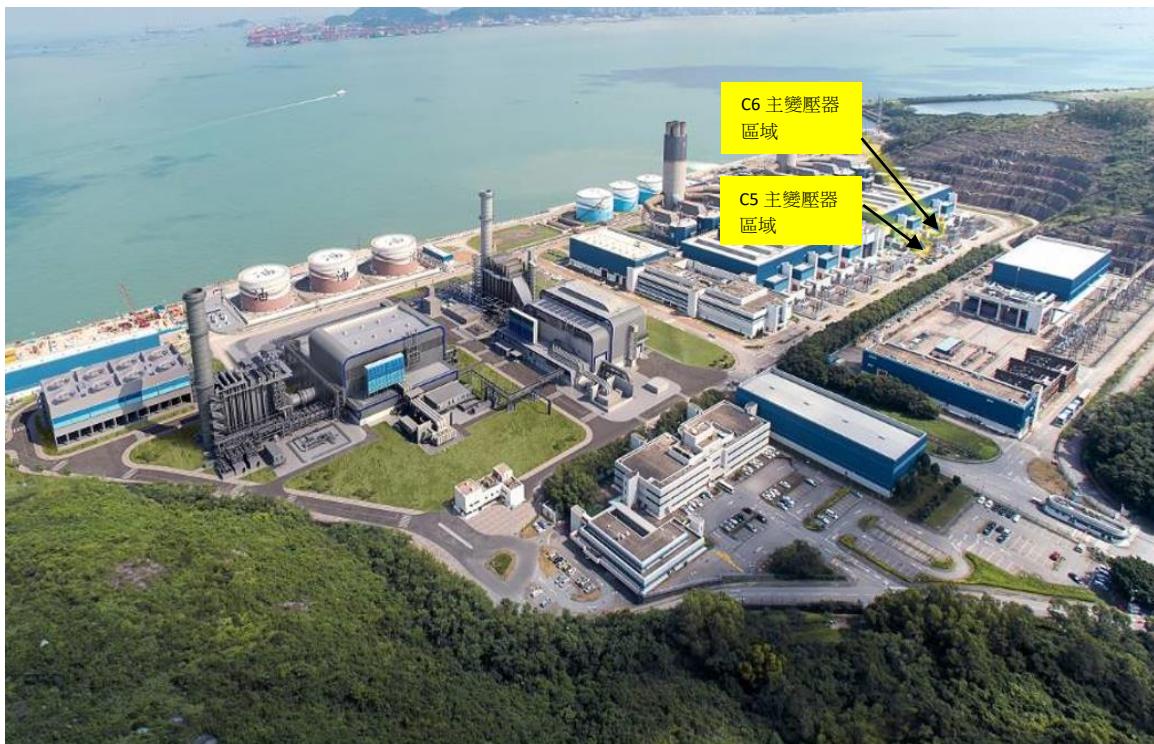
圖 1. 龍鼓灘發電廠的佈局

龍鼓灘發電廠的避雷系統依照國際標準建造，每個戶外的主變壓器區域各裝設 4 組避雷杆裝置，為區域內的設備提供避雷保護。有賴現有的避雷系統，發電設備受雷擊的風險已在合理可行範圍內減至最低。

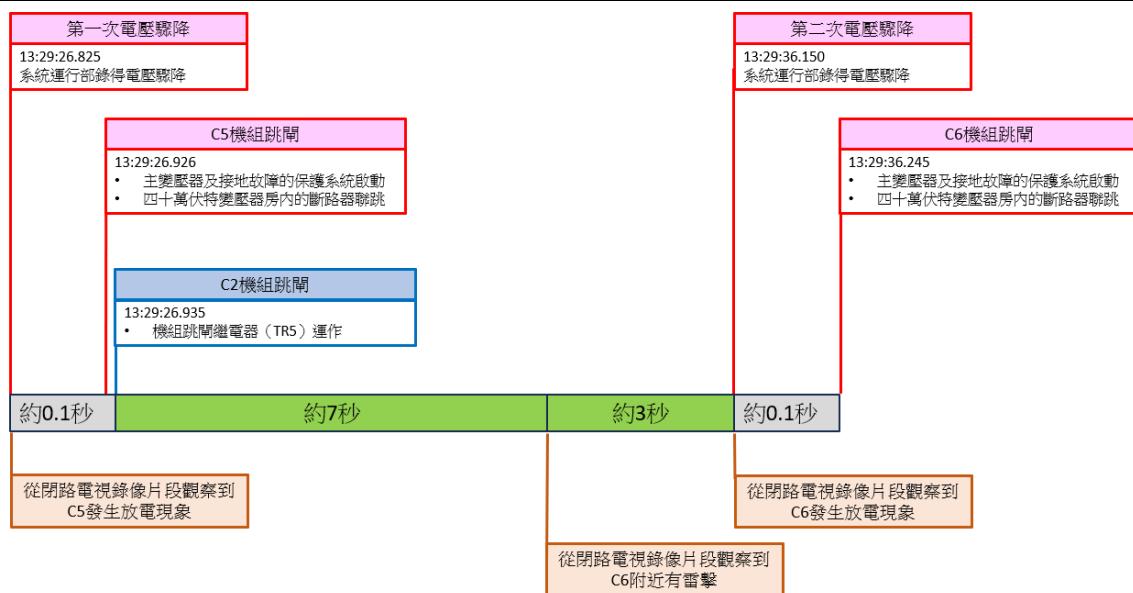
圖 2. 事發經過的時間順序

- 下午 1 時 29 分 26 秒，C5 主變壓器區域發生放電現象。
- 下午 1 時 29 分 33 秒，觀察到 C6 主變壓器區域附近有雷擊。
- 下午 1 時 29 分 36 秒，C6 主變壓器區域發生放電現象。

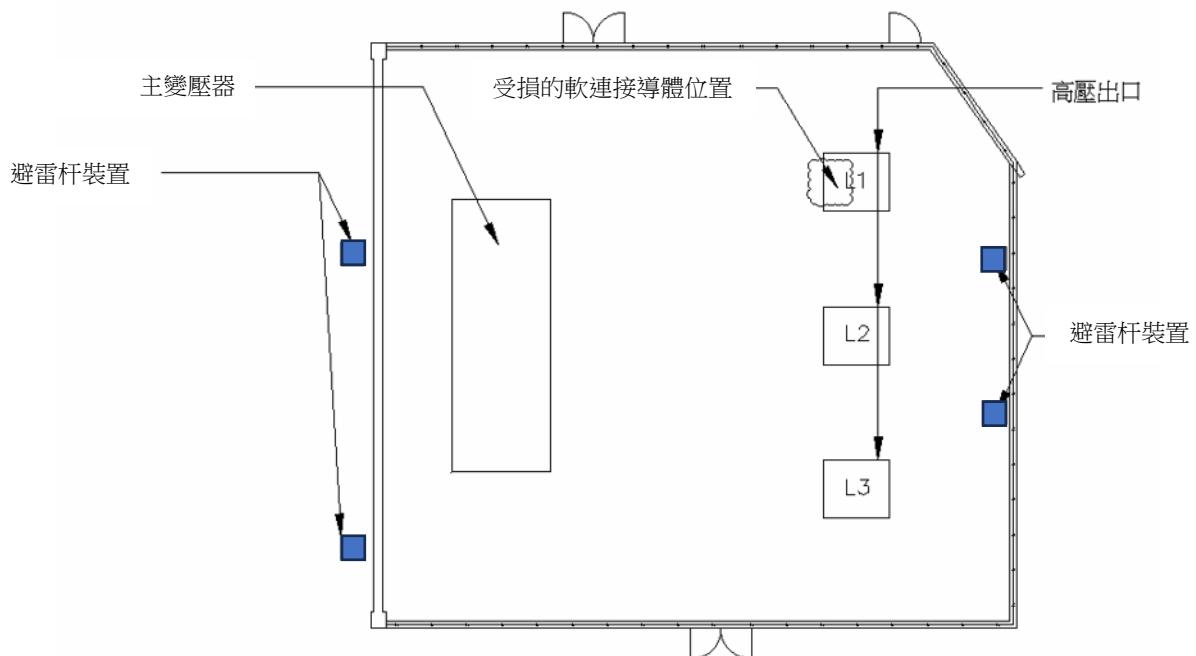
圖 10. 主變壓器區域電氣設備佈局平面圖

事故後，中華電力對 C5 和 C6 機組各自的主變壓器區域內的避雷杆裝置和地極檢驗坑進行測試，確認其狀況正常。

翻查紀錄，龍鼓灘發電廠投產超過 25 年，直至這次事故之前，並沒有錄得主要電氣設備遭直接雷擊的情況。
