立法會

規劃地政及工程事務委員會資料文件

2001 年 6 月新界水浸成因

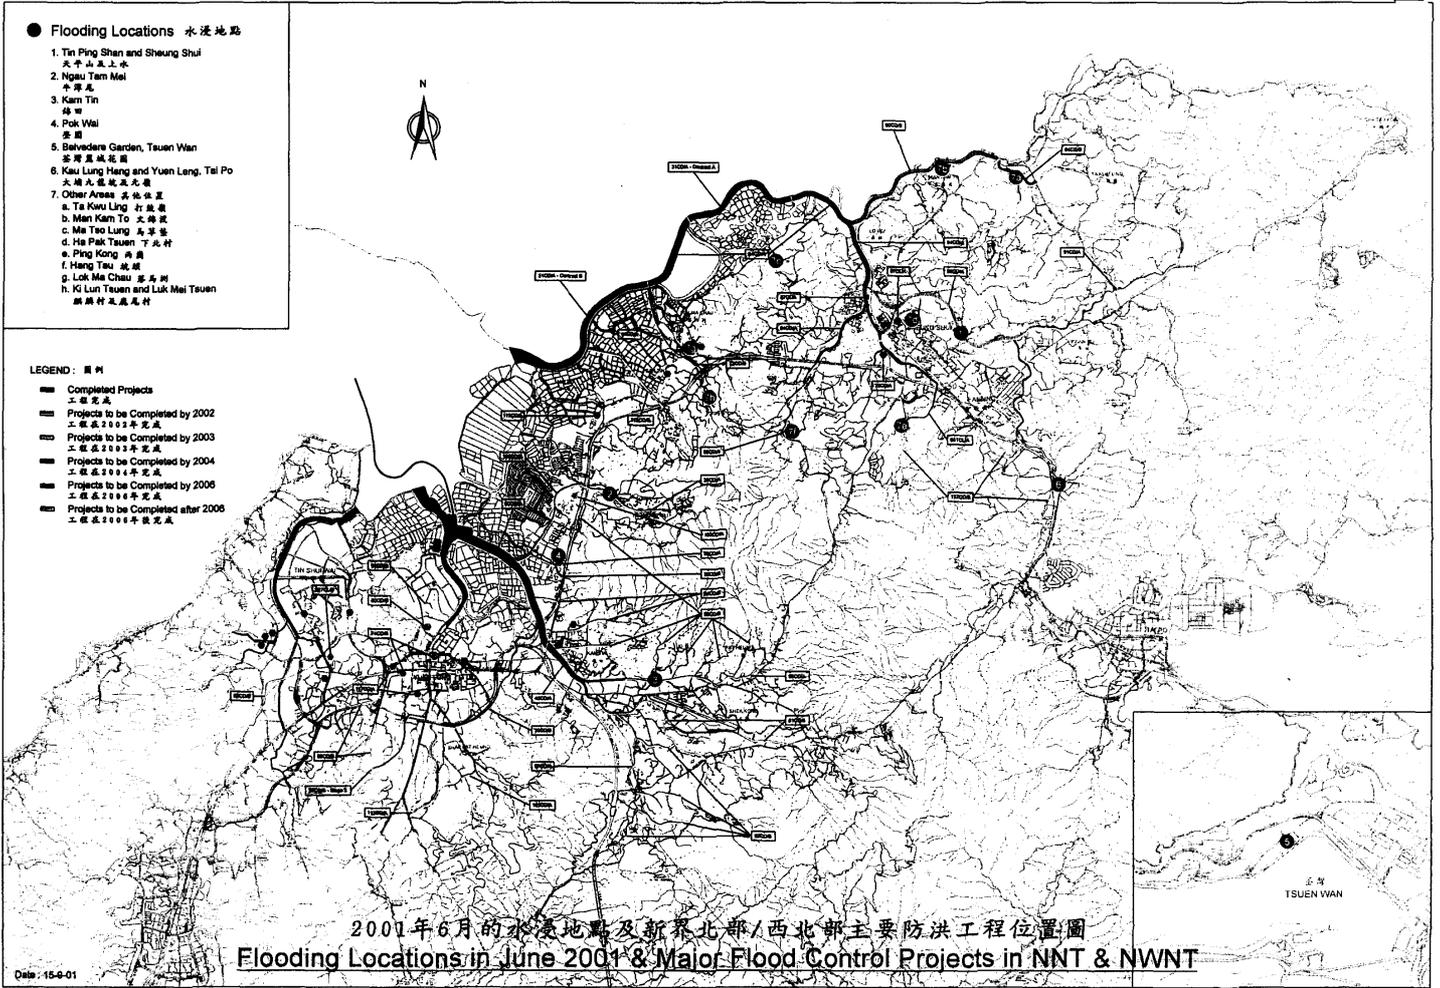
2001年6月的水浸地點及新界北部/西北部主要防洪工程位置圖

6. 渠務署對 2001 年 6 月水浸的原因進行了調查。這項調查是根據排水系統在當時的降雨量及潮汐情況下所發揮的排水效能，並包括評估在水浸地點鄰近的任何工程活動的影響。調查涉及的水浸地點包括：上水天平山、元朗牛潭尾、錦田、元朗壘圍、荃灣麗城花園、大埔九龍坑及元嶺、及北區的其他 8 個地點。現附夾這些水浸地點的位置圖。

Flooding Locations in June 2001 & Major Flood Control Projects in NNT & NWNT

3. 政府一直以來都極之關注水浸問題，並自 90 年代初已投入大量資源以減低新界的水浸威脅。但是防洪治水所涉及的工程規模非常龐大及艱鉅，非一朝一夕便可完成。目前，我們已完成大約 30 億元的工程來初步改善了多個主要河道下游的防洪能力，解除了包括天水圍、元朗山貝河區及羅湖等一帶所受到的水浸威脅，並正積極進行約 20 億元的主要河道中游改善工程，包括元朗錦田河、上水雙魚河及梧桐河的整治工程。另外，我們亦在積極規劃及設計各項排水改善措施，包括元朗排水繞道、新田東部及西部主要排水道、及治理深圳河第三期工程。
