彩虹邨和模範邨之 全面結構勘察結果報告

本文件匯報有關彩虹邨和模範邨的全面結構勘察結果及建議的改善工程。

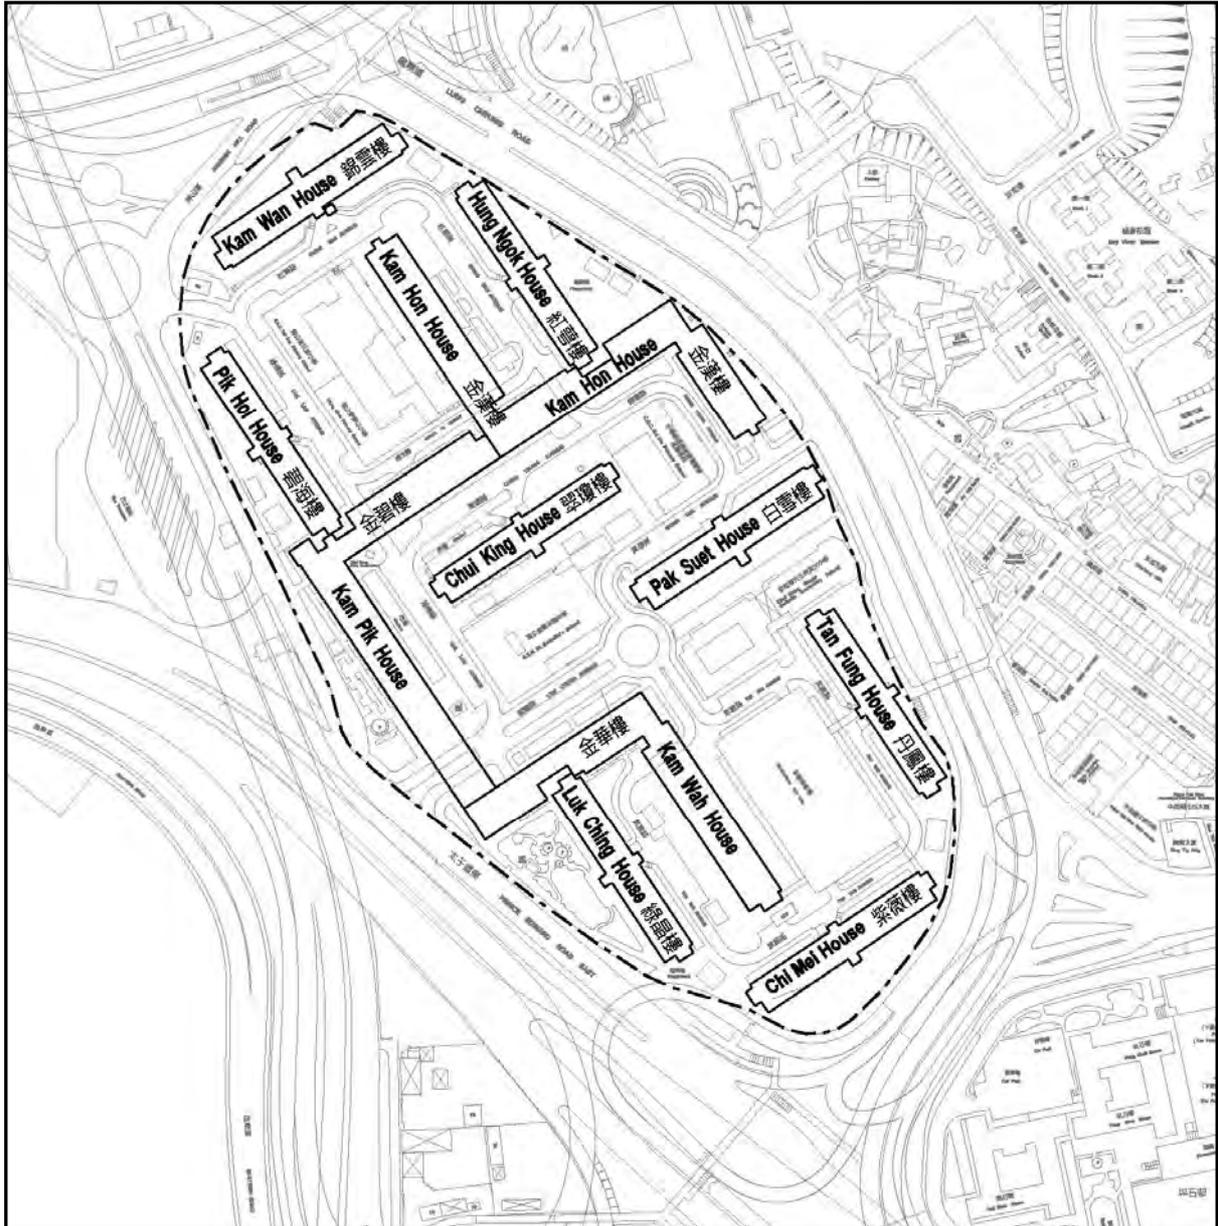
彩虹邨
屋邨平面圖

4. 彩虹邨在一九六二至一九六四年間建成，共有十一座樓高七至二十層的住宅樓宇，提供了 7 455 單位。屋邨平面圖載於附件 A。

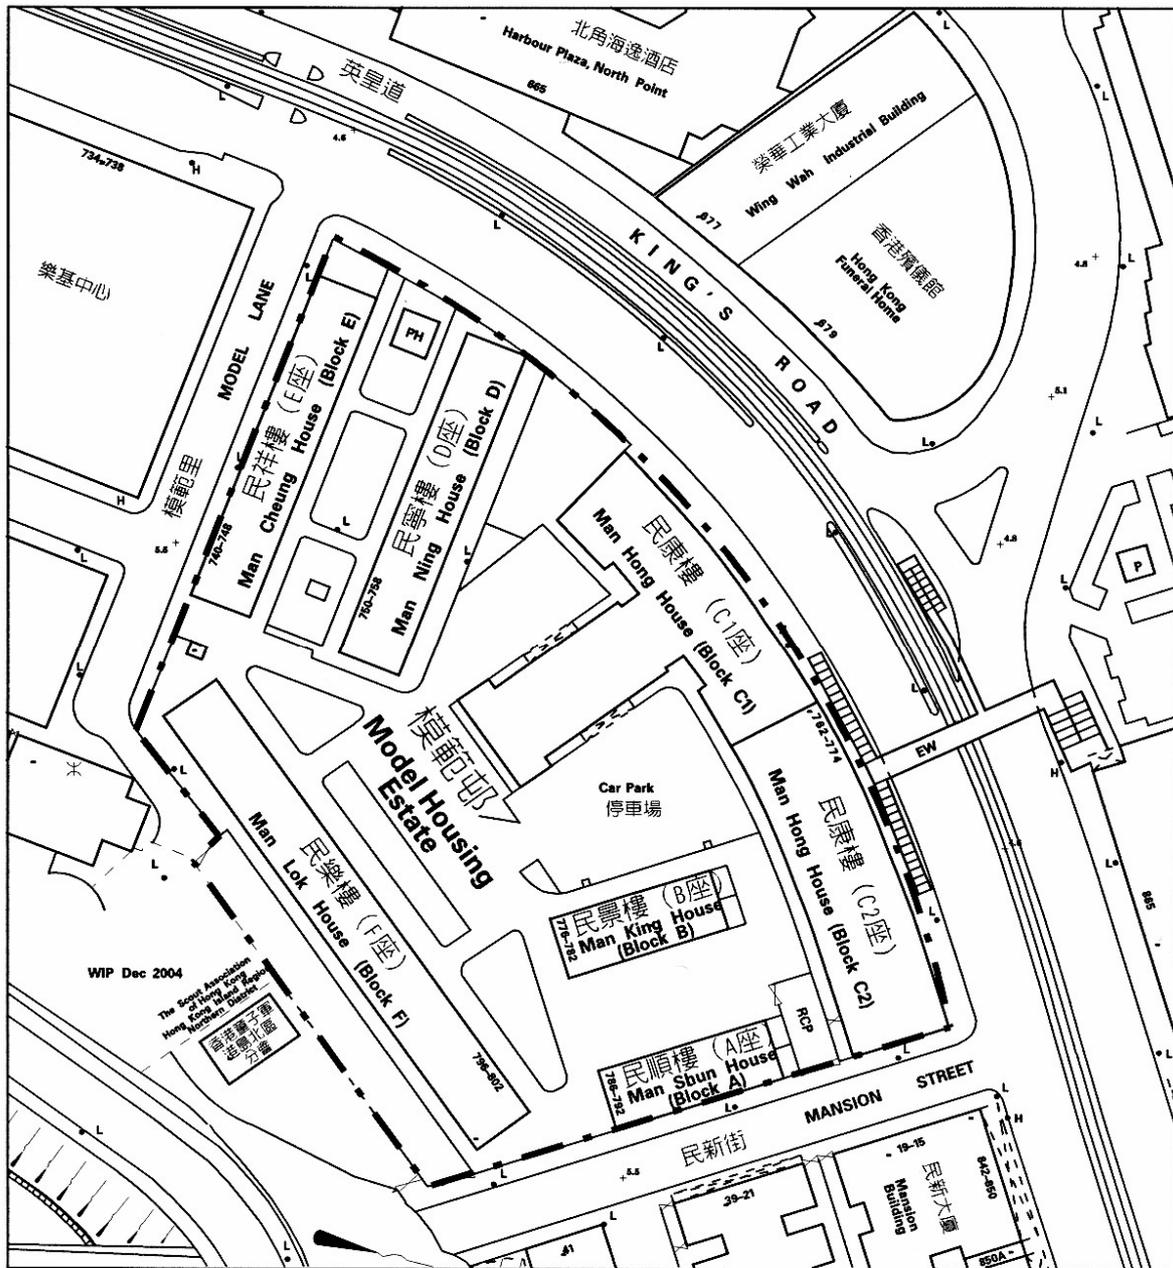
屋邨平面圖

6. 模範邨共有七座樓宇，其中兩座樓高 20 至 21 層，有單位 422 個，樓齡 34 年；另外五座為樓高五至六層的低座樓宇，有單位 245 個，樓齡 54 年。屋邨平面圖載於附件 B。
