二零零九年一月七日舉行的會議 政府當局需採取跟進行動的事項一覽表

項目 PWSC(2008-09)55

就東面和西面看台上蓋進行的可行性研究
FEASIBILITY STUDY OF ROOF COVER FOR EAST & WEST STANDS

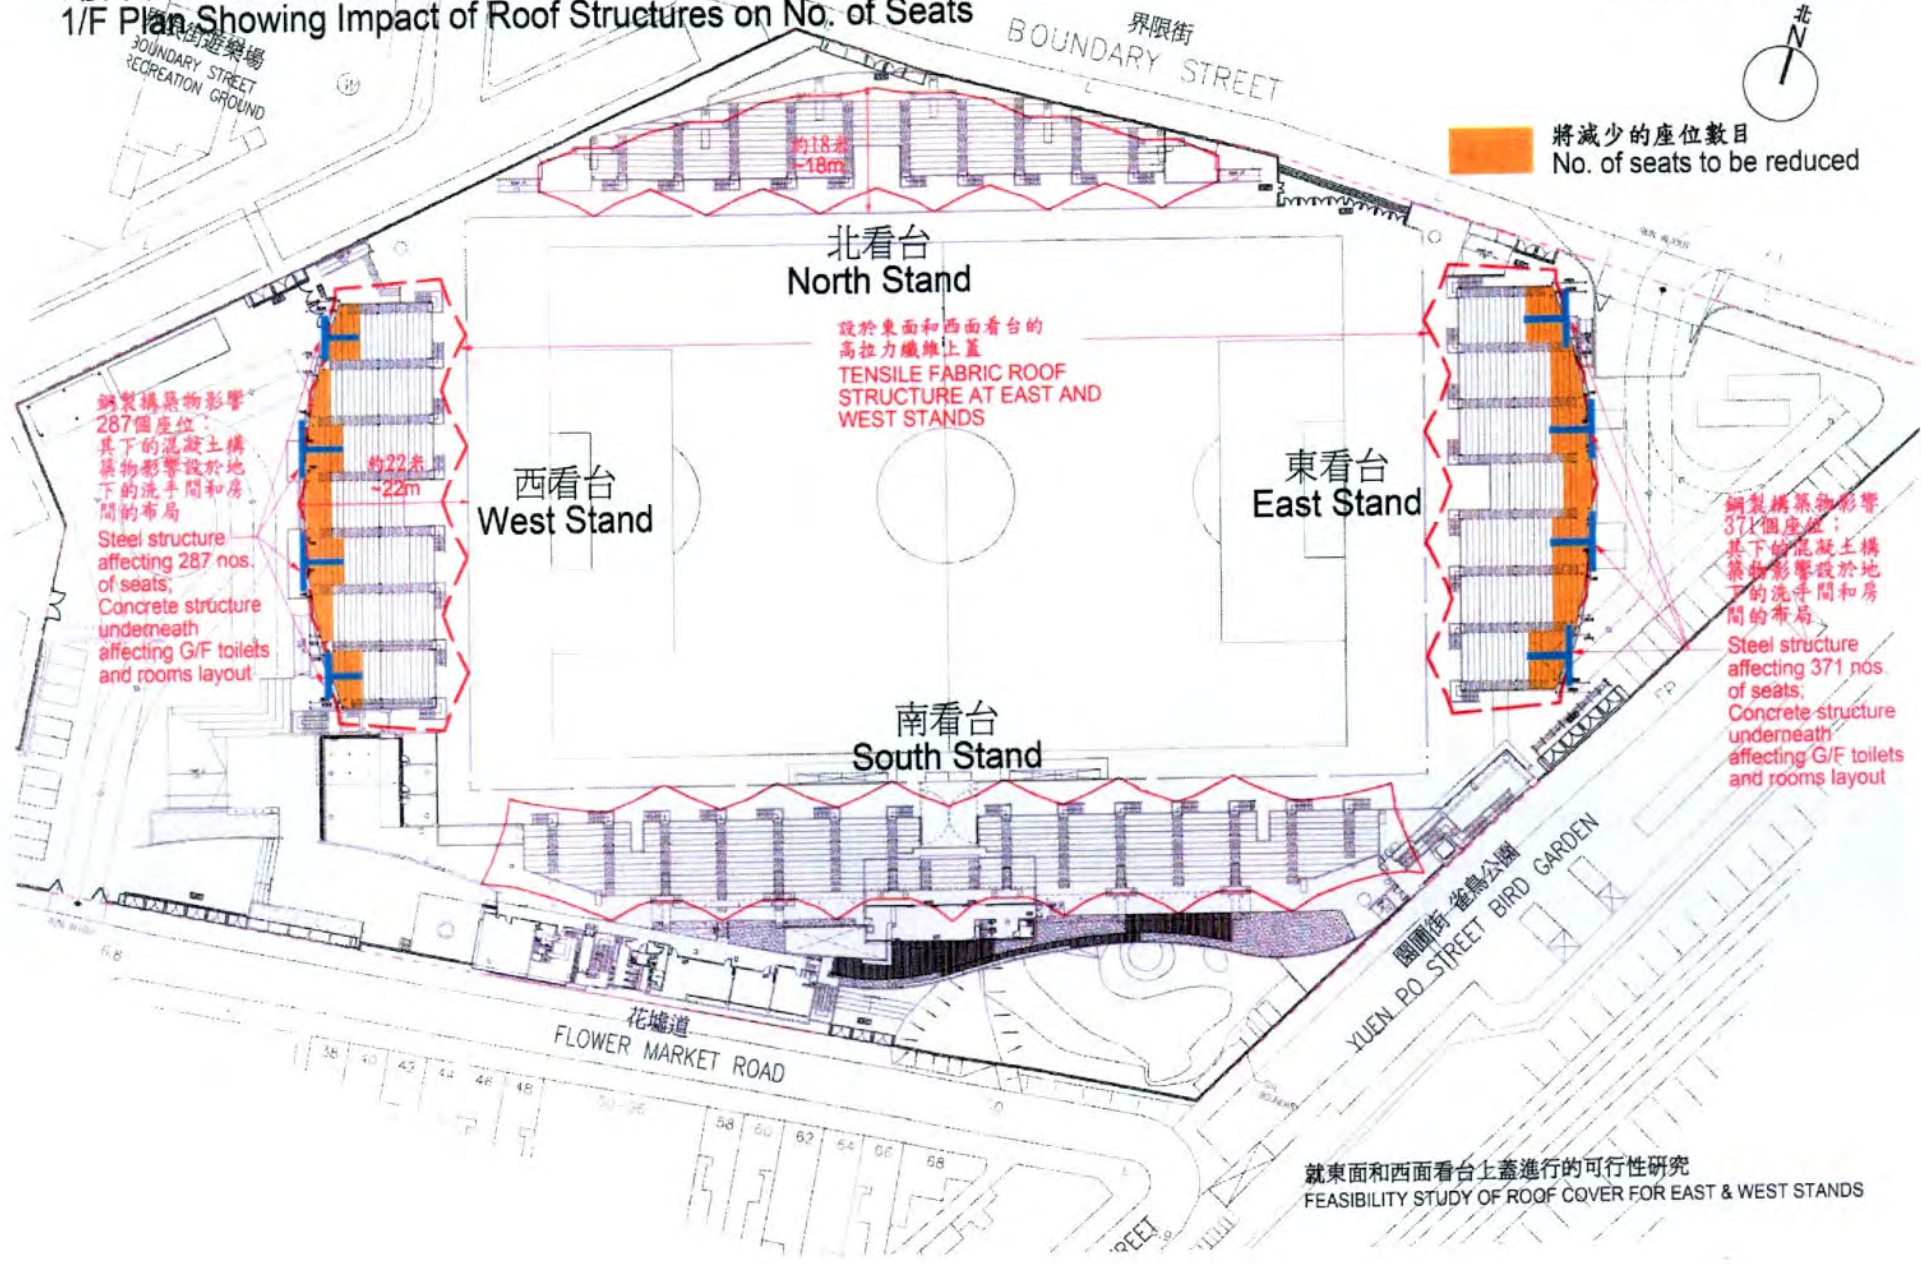
將減少的座位數目
No. of seats to be reduced

鋼製構築物影響
287個座位；
其下的混凝土構
築物影響設於地
下的洗手間和房
間的布局
Steel structure
affecting 287 nos.
of seats.
Concrete structure
underneath
affecting G/F toilets
and rooms layout

設於東面和西面看台
的高拉力纖維上蓋
TENSILE FABRIC ROOF
STRUCTURE AT EAST AND
WEST STANDS

鋼製構築物影響
371個座位；
其下的混凝土構
築物影響設於地
下的洗手間和房
間的布局
Steel structure
affecting 371 nos.
of seats.
Concrete structure
underneath
affecting G/F toilets
and rooms layout

- (a) 需加設混凝土支柱，以支撐為上蓋搭建的鋼製構築物。按付款當日價格計算，所涉及的估計額外建設費用約為 9,720 萬元，加幅為原來工程計劃費用的 35%，而估計額外經常開支則為每年 13 萬元；
- (b) 加設的混凝土支柱和鋼製上蓋構築物會影響看台的布局設計，並會把旺角大球場的座位總數由 6 600 個減至約 6 000 個。此外，約 600 個座位的視線亦會受影響(附件 1)；

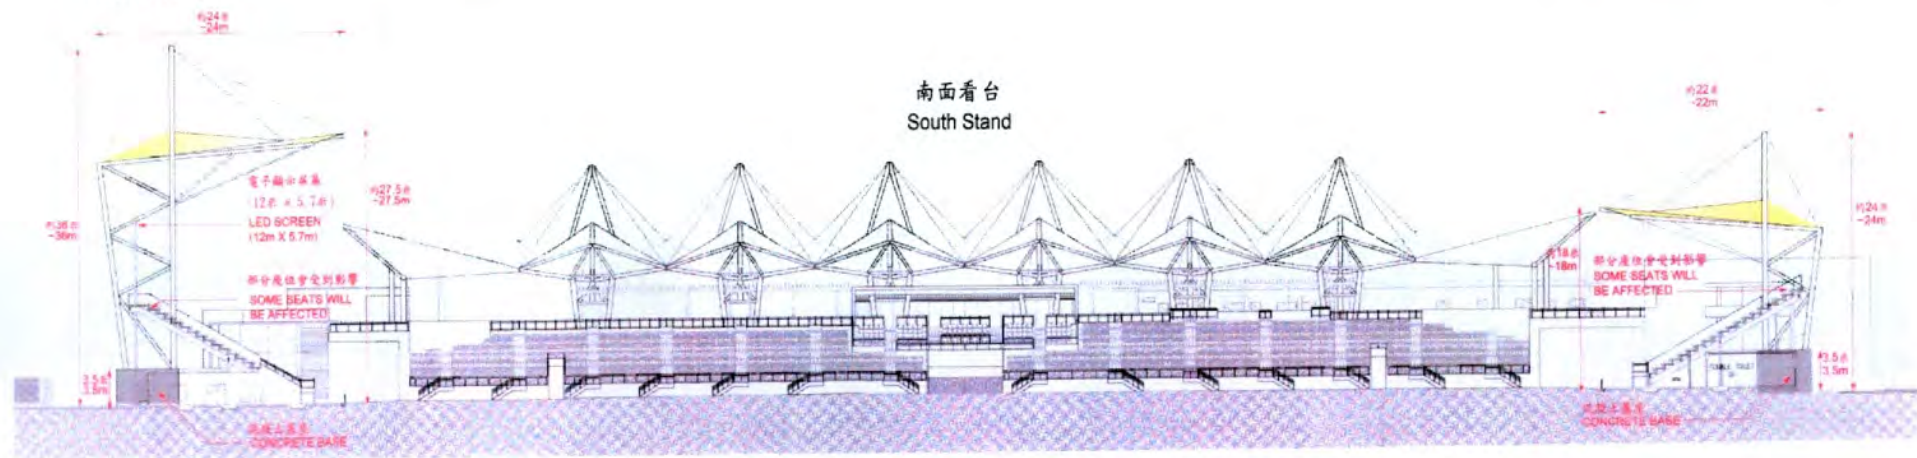
附件 2 ENCLOSURE 2

剖面圖(東面,南面和西面看台) SECTION (East, South & West Stand)

在東面加設的上蓋須豎設於電子顯示屏幕之上。這做法會令上蓋不能有效地為觀眾遮擋風雨和午間的陽光
Additional cover on the east side will have to be erected above the LED screen which cannot provide shelter for spectators against rain and sunshine in the afternoon effectively

西面看台上蓋的整體高度會超逾北面和南面看台上蓋的高度。這在外觀上並不理想，並會進一步引發附近居民對景觀和空氣流通的關注
Overall height of the west cover will be higher than the north and south covers. It is not desirable from aesthetic point of view and cause further visual and air circulation concern to the nearby residents

設於東面看台的高拉力纖維上蓋(電子顯示屏幕)
Tensile fabric cover at East Stand
(LED screen)

設於西面看台的高拉力纖維上蓋
Tensile fabric cover at West Stand

圍觀看屏幕的視線。如在東面與北面看台或在西面與北面看台之間的角落放置該電子顯示屏幕會令北面看台的觀眾看不見屏幕。此外，支撐電子顯示屏幕的結構構架會阻塞位於這些角落的走火通道。在東面看台加設上蓋，這個上蓋須豎設在電子顯示屏幕之上。加設的上蓋的高度約為 28 米，即接近十層樓高。如此高的上蓋不能有效地為觀眾遮擋風雨和陽光——最少三分之一的東面看台即使在微雨下都會受影響，而整個看台會由下午三時起被陽光照射(附件 2)；

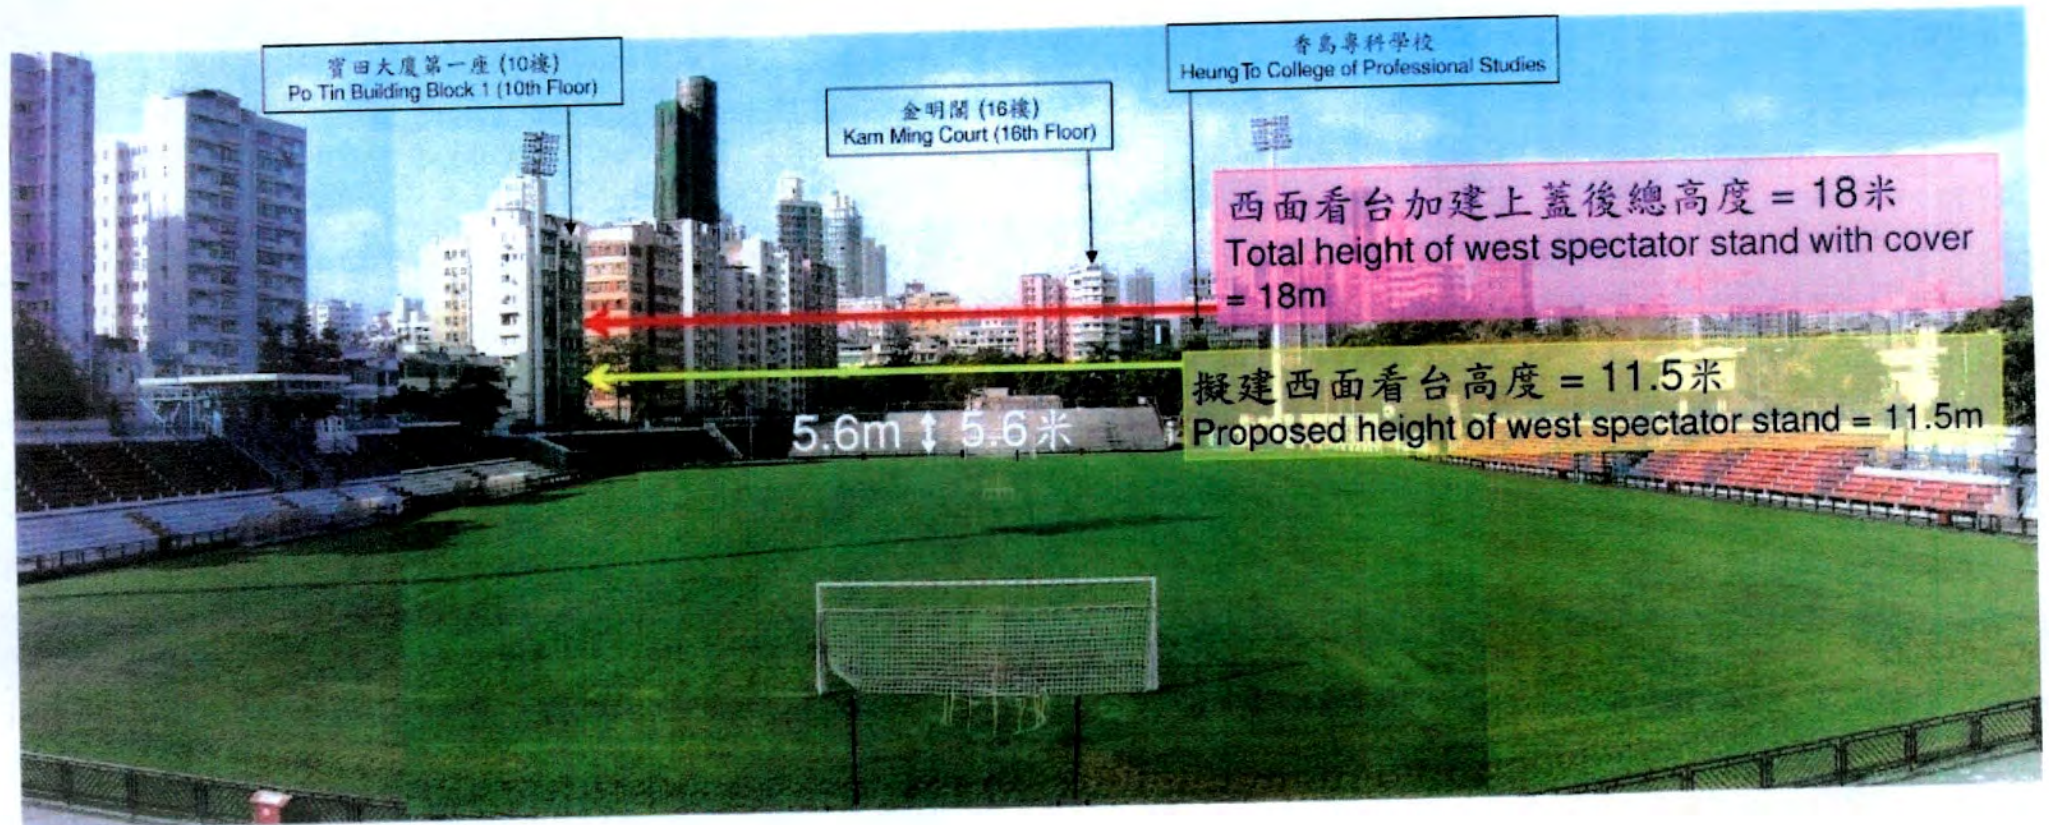
擬建西面看台的高度 Height of Proposed West Spectator Stand

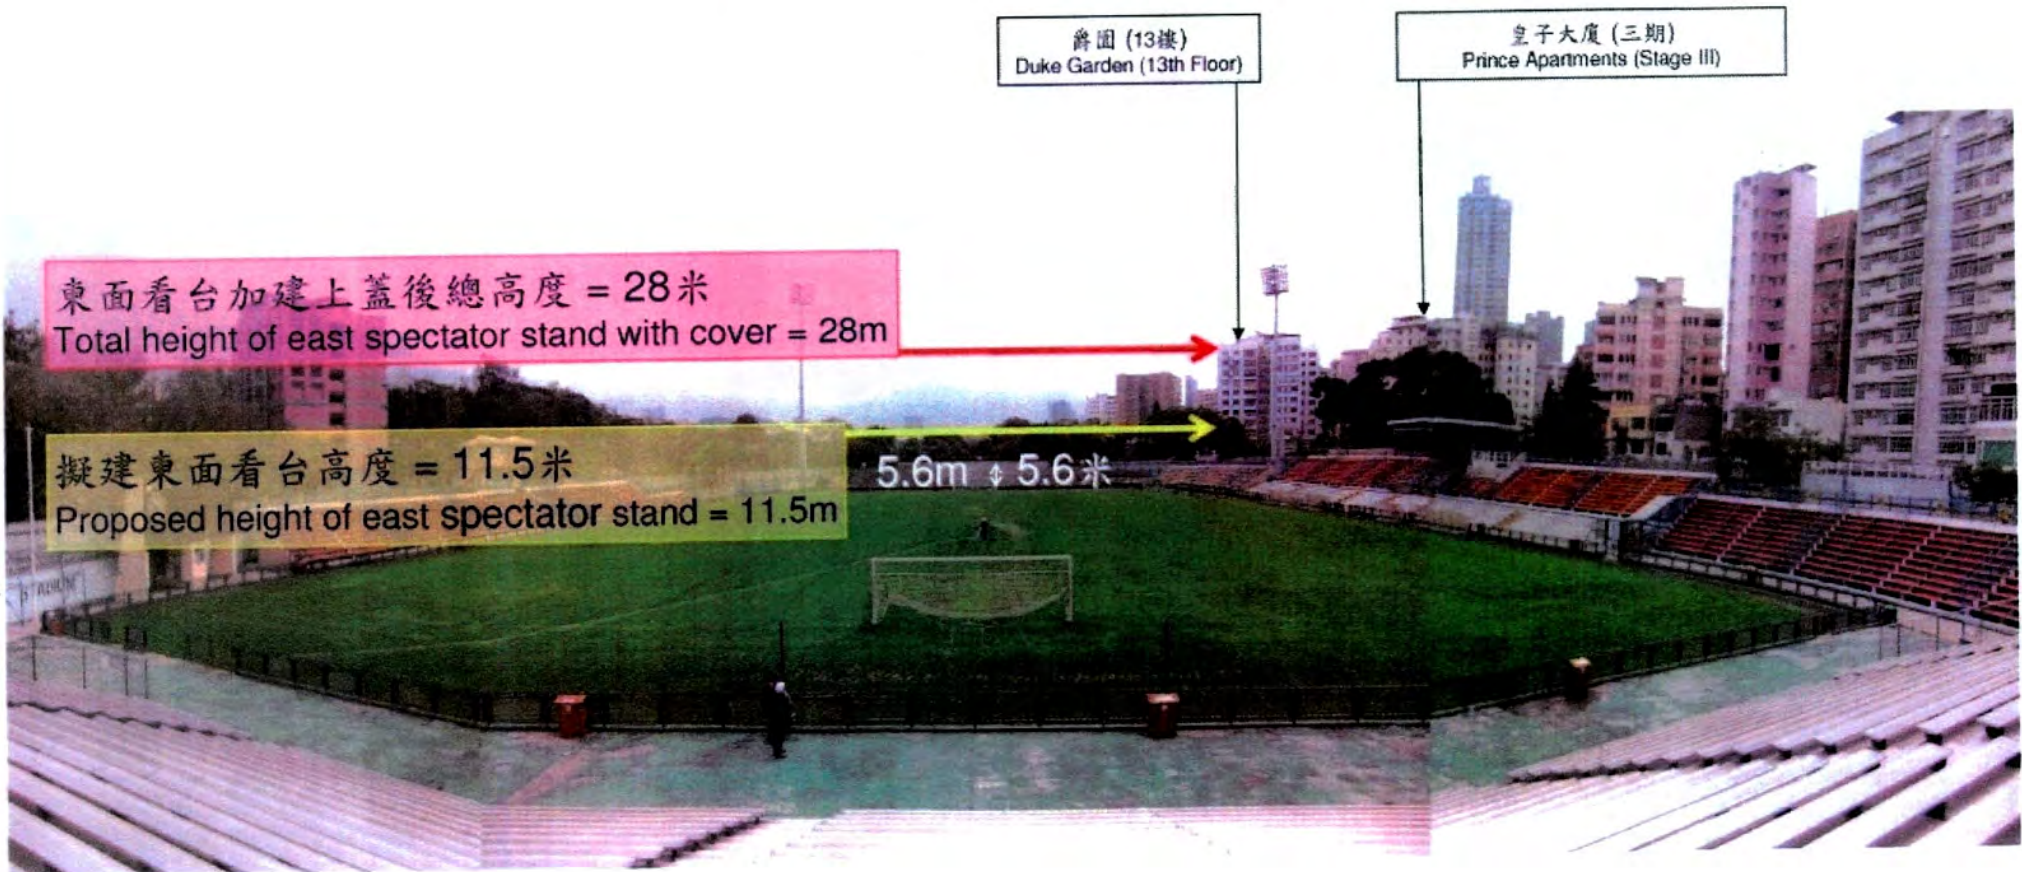
擬建東面看台的高度 Height of Proposed East Spectator Stand

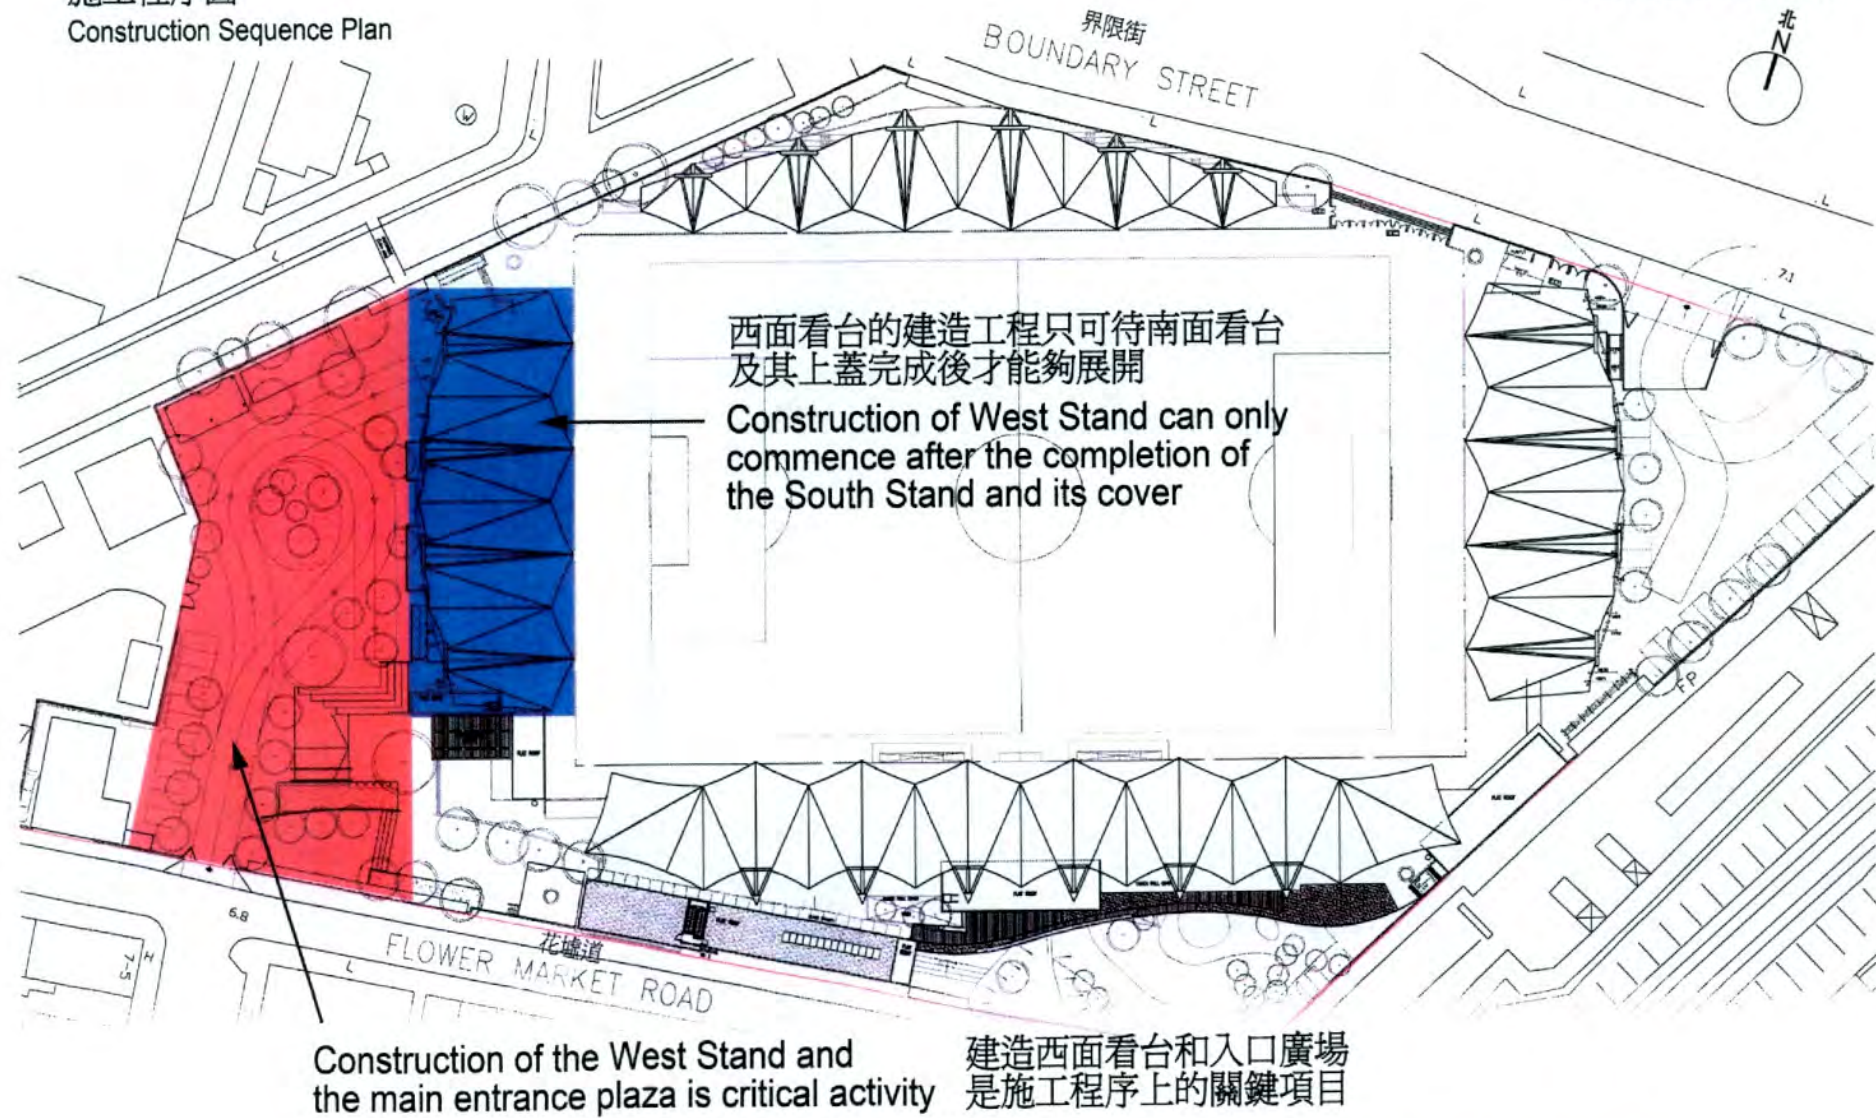
施工程序圖
Construction Sequence Plan

我們曾考慮使用草地球場為作業地方，以便全部看台的建造工程可同時進行。不過，重型建築機器和材料會破壞草地和現有的地下排水和灑水系統。修復地下排水和灑水系統的狀況需時超過三個月，而重鋪草地的的工作須在 4 月至 9 月期間草地生長季節中進行，並再需時三個月。為確保草地可承受得住聯賽賽事帶來的高使用量，應讓草地享有一個完整的生長季節，才可令草的根部健康生長，這意味着需要一段長達 14 個月的培植期。利用草地球場為作業地方可節省的時間會被修復破壞所需的時間抵銷，並會涉及額外費用。

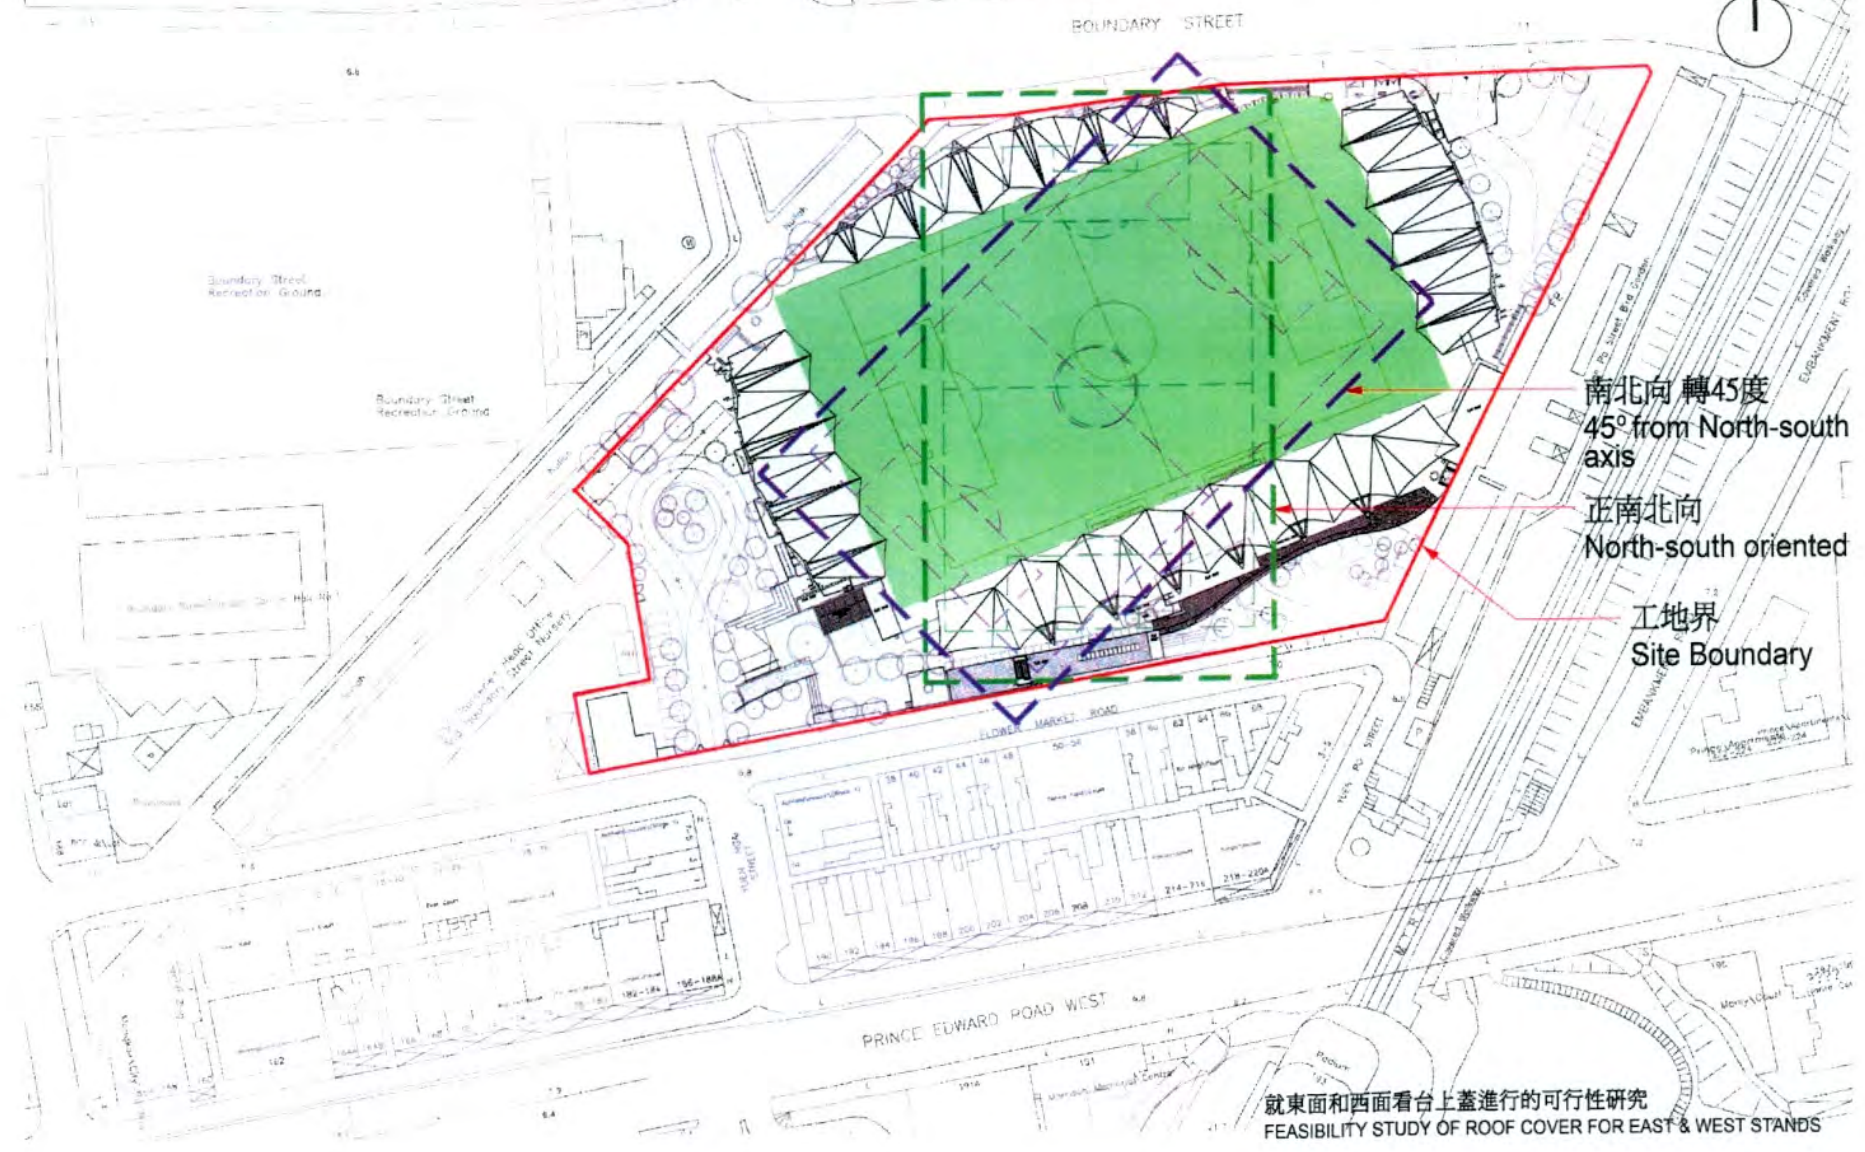
附件 8
ENCLOSURE 8

基於工地上的限制，將球場草地的座向調較並不可行
Due to site constraint, adjustment of orientation of the turf pitch is not feasible

南北向轉45度
45° from North-south axis
正南北向
North-south oriented
工地界
Site Boundary
