## 立法會房屋事務委員會

### 和樂邨和馬頭圍邨之 全面結構勘察結果報告

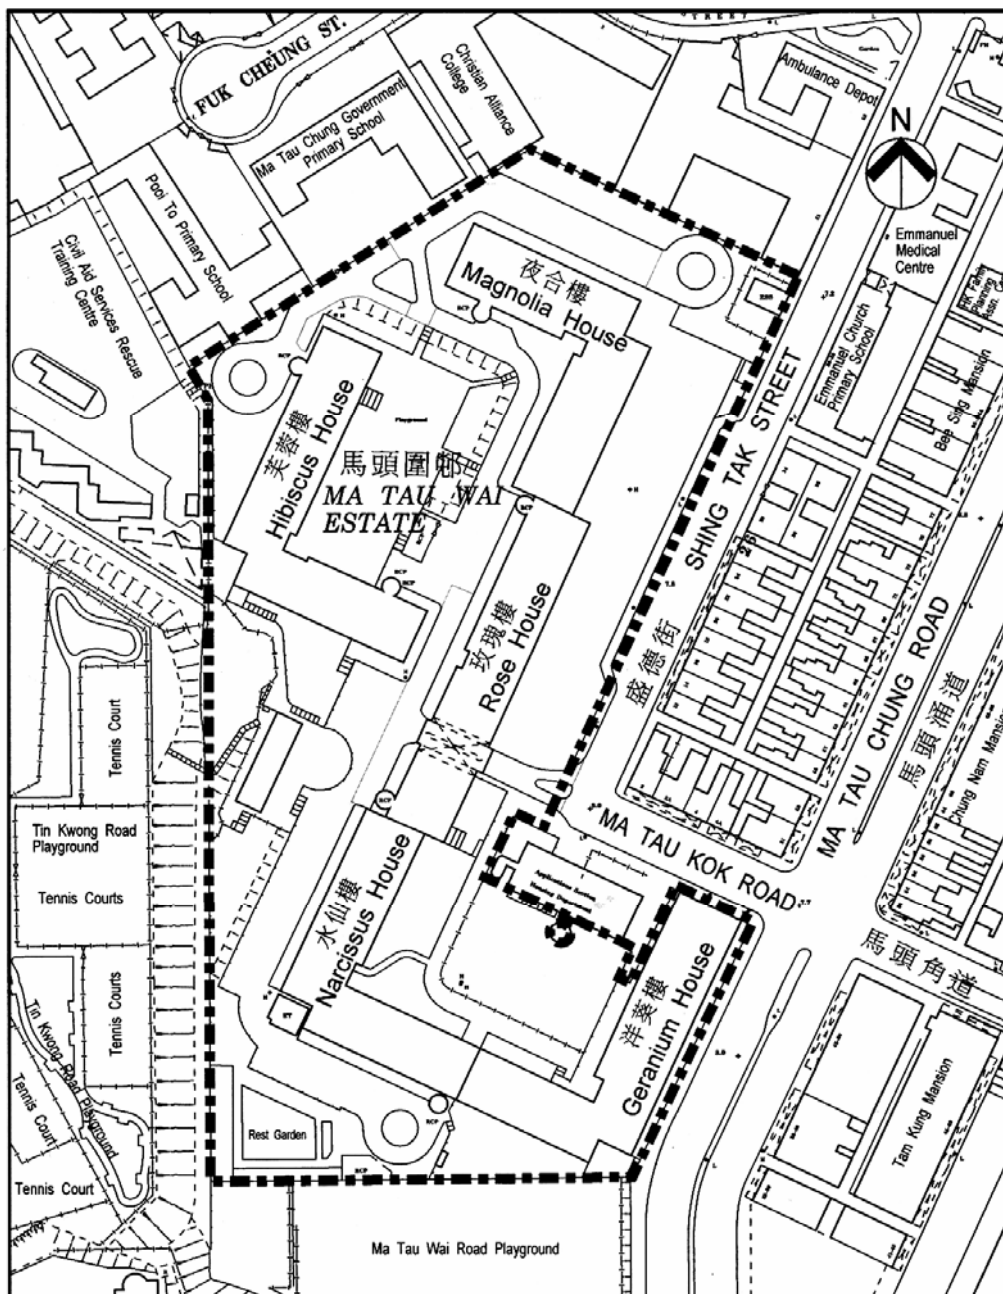
馬頭圍邨  
屋邨平面圖

7. 馬頭圍邨在一九六二至一九六五年間建成，共有五座樓高十四層的住宅樓宇，提供 2 075 單位。屋邨平面圖載於附件 B。
