立法會房屋事務委員會

有關東頭邨第二十二座及福來邨的 全面結構勘察計劃報告及未來路向

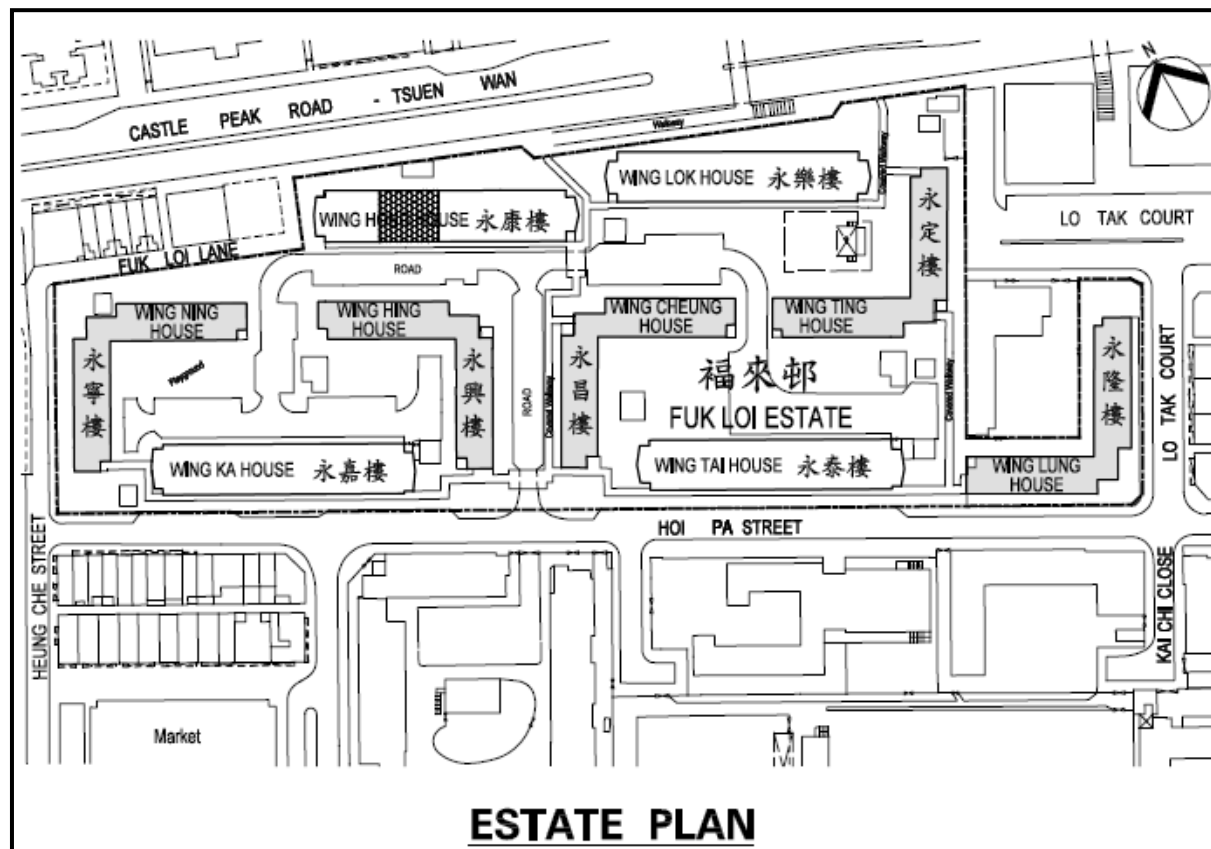
福來邨
屋邨平面圖

9. 福來邨在一九六三至一九六七年間建成，共有九座樓宇，其中五座為樓高七層的低座樓宇，其餘四座為樓高十六層的高座樓宇，有單位 3 129 個。屋邨平面圖載於附件 B。
