立法會房屋事務委員會

坪石邨全面結構勘察結果報告

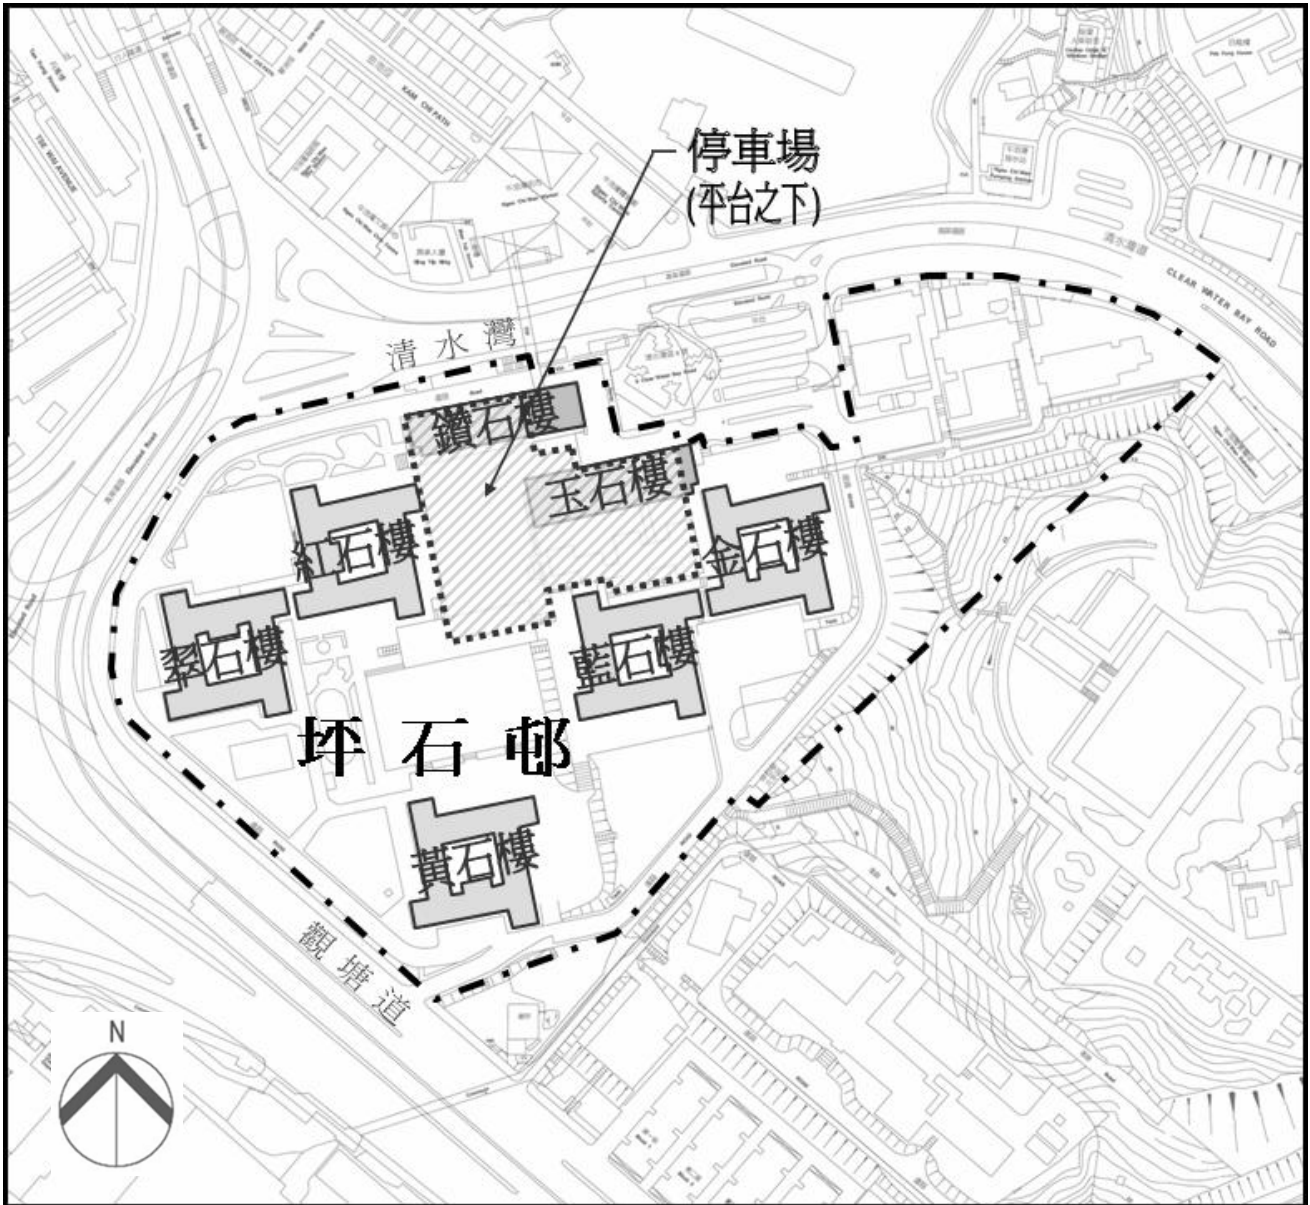
平面圖

坪石邨

4. 坪石邨在 1970 至 1971 年間建成，共有單位 4 575 個。屋邨由 7 幢住宅樓宇組成，其中兩幢（即鑽石樓及玉石樓）為樓高 8 層的低座樓宇，其餘 5 幢則樓高 28 層。坪石邨內有一個廣闊的平台，平台下為 1 層停車場，而該停車場的伸延成為該兩幢低座樓宇的最低樓層。屋邨平面圖載於附件。
