立法會交通事務委員會  
鐵路事宜小組委員會

二零一零年十月二十一日  
港鐵荃灣綫服務受阻事件跟進事項

鐵路事宜小組委員會於2010年11月4日會議討論2010年10月21日荃灣綫油麻地站至佐敦站的服務暫停事件，本文件旨在向委員提供香港鐵路有限公司(港鐵公司)的跟進工作，及供應商就事件中出現故障的牽引摩打及斷路器所進行技術調查的結果。

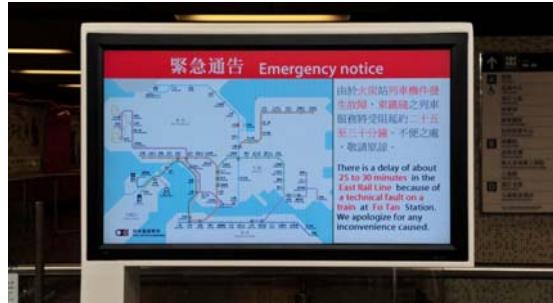
<p><u>新的乘客資訊發放系統</u> 在車站的出入閘機，陸續加裝液晶體顯示屏，於服務暫停或嚴重受阻時向乘客提供列車服務的資料及其他重要訊息。</p>	<ul style="list-style-type: none"> <li>於油麻地站及佐敦站完成安裝</li> <li>20個轉綫站將於2011年第二季完成安裝</li> <li>所有車站將於2013年年底前完成安裝</li> </ul>

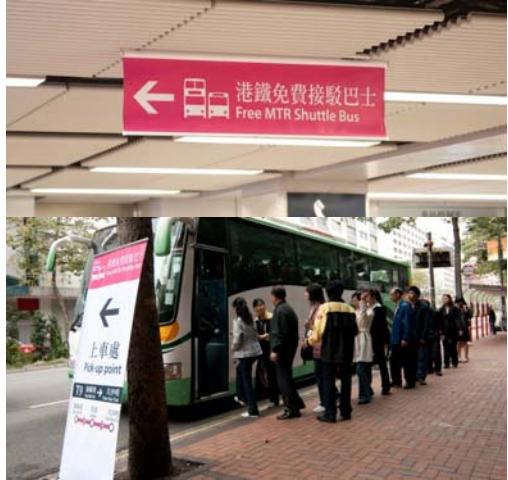
<p>自客務快速應變隊，會在港鐵免費接駁巴士的上落點當值，協助管理人流及為乘客提供協助。</p>	<p>第二季全面投入服務</p>
<p><b>改善指示牌</b> 改善車站內及路面的指示牌，使之更當眼及提供更清晰資料，以指示乘客前往港鐵免費接駁巴士上落點。</p>	<ul style="list-style-type: none"> <li>20個港鐵轉綫車站於2011年1月加設桃紅色指示牌，指示乘客前往港鐵免費接駁巴士上落點。</li> <li>其他相關車站將於2011年中完成加設指示牌。</li> </ul>
