港鐵荃灣綫路軌出現裂縫事故

荃灣綫路軌裂縫事故

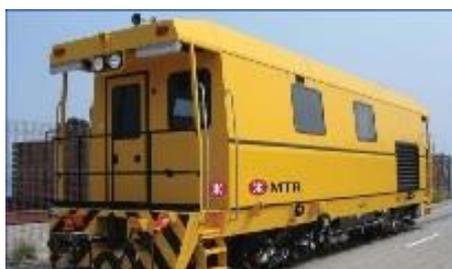
超聲波軌道探測車

機電工程署亦審視了港鐵公司檢查路軌的程序。就涉事路段而言，港鐵公司每隔 3 日進行 1 次日測檢查，每隔 2 星期以超聲波軌道探測車檢查路軌，每隔 4 至 6 個月以人手超聲波或染料滲透測試檢查路軌特定位置。這些檢查方法及頻密度均與國際鐵路業界認可的做法一致。

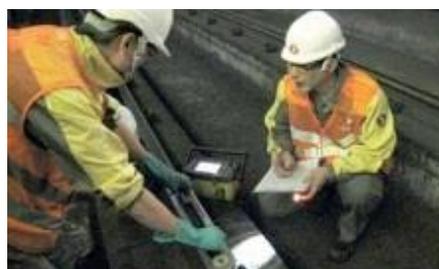
人手超聲波測試
