立法會CB(1)1026/17-18(01)號文件

### 發展事務委員會特別會議 - 升降機及自動梯的安全規管

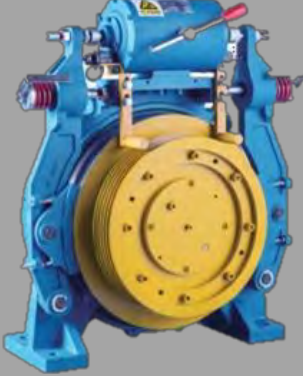
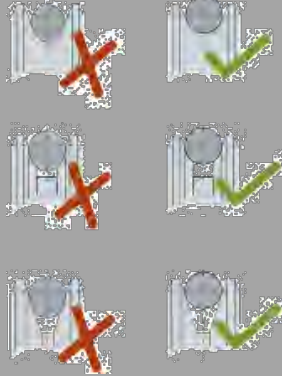
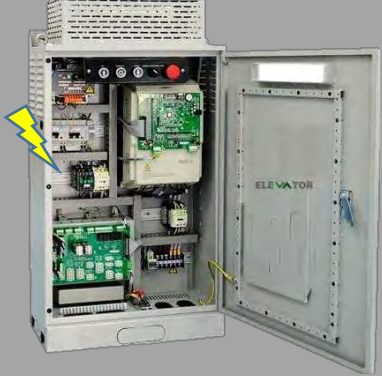
可能成因

危險情況	制動器失效	帶動鋼纜運行的「牽引輪」損蝕	線路故障
上行超速	✓	✓	
不正常移動	✓	✓	✓
結果：	<p>乘客量未達 50%容許載重：慢慢/急促地向上加速 乘客量超過 50%容許載重：慢慢/急促地向下加速</p>

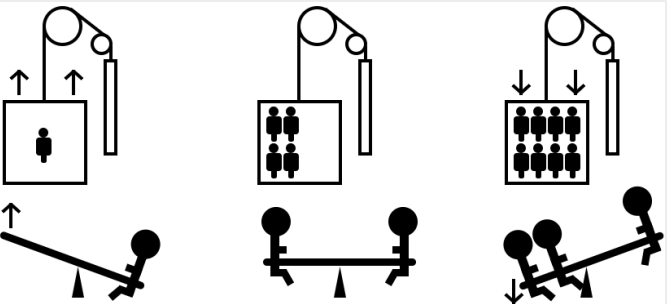
升降機以正常速度 向上/向下移動
