# 獨立專家就港鐵架空電纜系統的檢討結果

二零一五年三月六日

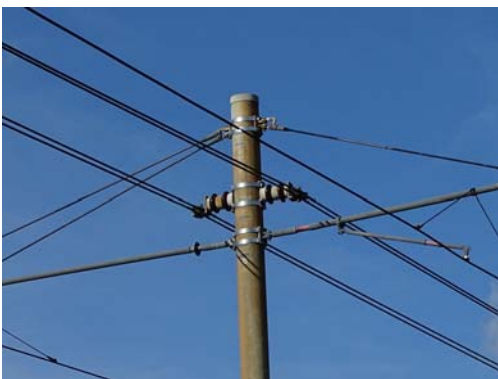
輕鐵 - 更換前

- 於輕鐵架空電纜系統採用兩個絕緣體，增強系統的機械強度
- 與理工大學合作，研發絕緣性能測試，確保每一個新絕緣體於安裝上架空電纜前，絕緣性能良好
