## 職安不容退讓 正視港珠澳大橋「血的教訓」

### 承托工作台的支架先損壞 設計兒戲難保安全

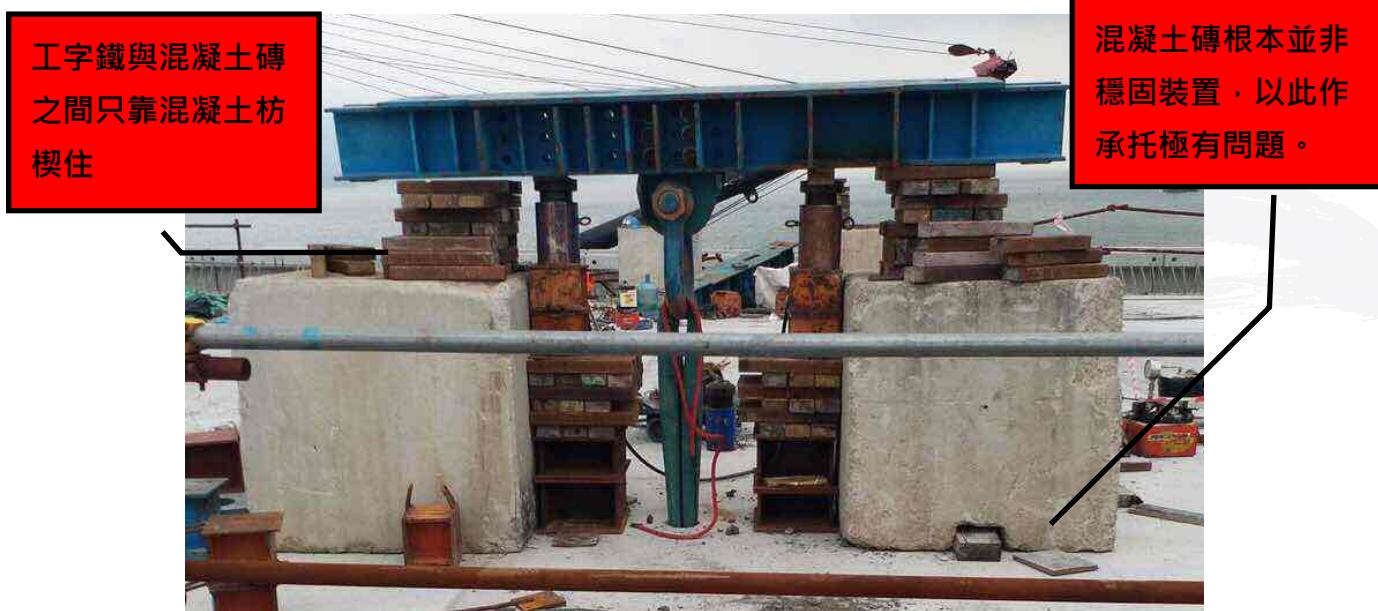
圖一：肇事前的工作台的吊架

其實當時三名工友所站立及工作的地方，並非墮海的工作台（紅圈），而是接連兩個工作台的棚架（大紅色箭咀），正在拆除旁邊的金屬喉管（小紅色箭咀），唯當時工程承辦商並無提供獨立救生繩，而是將安全帶繫於就近的臨時工作台。當時墮海的工作台正準備由船隻運走，但由於潮水未退，空間不足以讓船隻停泊在工作台下，於是承辦商決定將工作台升

高。但是升高過程中，並未有讓附近拆除另一工作台的工人停工。結果，懷疑吊架組件移位令工作台失去平衡，突如其來的拉力令右邊（離工友較遠位置）的吊纜被扯斷，工作台整個反起，繼而墮海。當工作台墮海時，即使工友並非站立在工作台上，仍被龐大的拉力扯離原來的棚架，連同工作台被拖下海中。

建築地盤職工總會理事長陳八根認為工作台的吊架極為兒戲，工字鐵與混凝土磚之間只靠混凝土枋楔住，單靠工字鐵的重量和磨擦力，難以固定沉重的工作台，極容易就移位；而且，混凝土根本並非穩固裝置，以此作承托極有問題。其二，工程用的棚架極為簡陋，工人只能腳踏兩條金屬支架上，中空設計容易跣腳，增加墮海風險。
